Försök med olika material i bryggor vid Öresund Lägesrapport nr 3

SP Rapport 2016:83
ISSN 0284-5172

Testing different materials exposed in jetties at Öresund Progress report No. 3

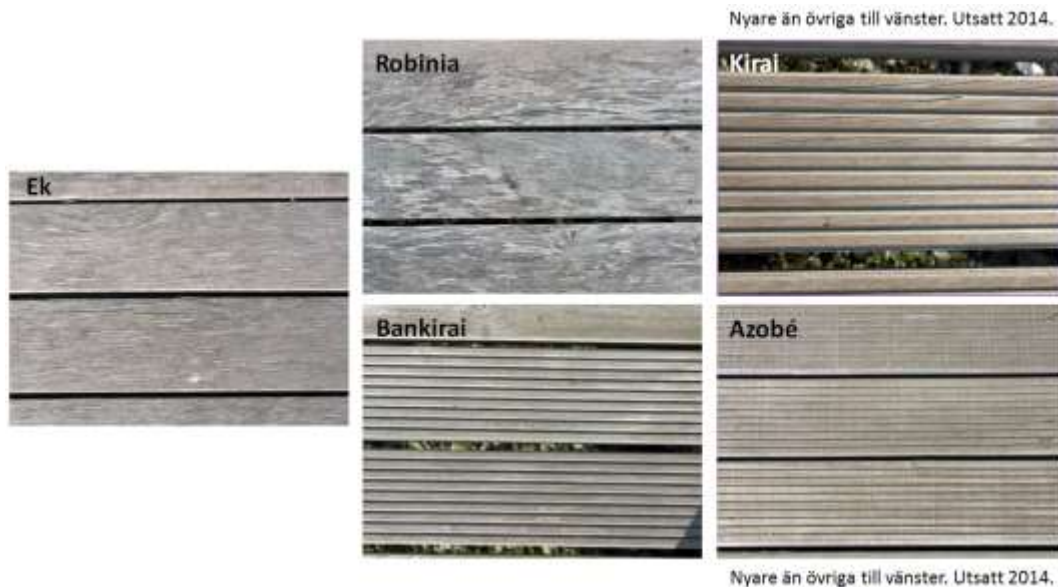
Figur 14. Utseende hos de naturligt beständiga lövträslagen i brygga K vid det senaste inspektionstillfället.
