Termiskt sprutade offeranoder av zink – fungerar de?

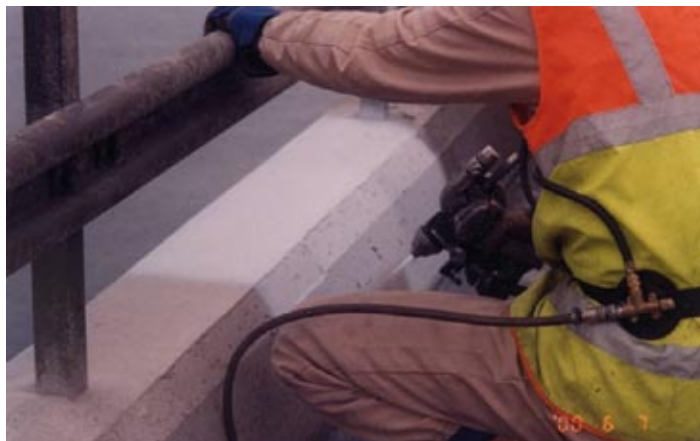
Figur 1. Termisk sprutning av kantbalk med flamsprutningsteknik, Ölandsbron.

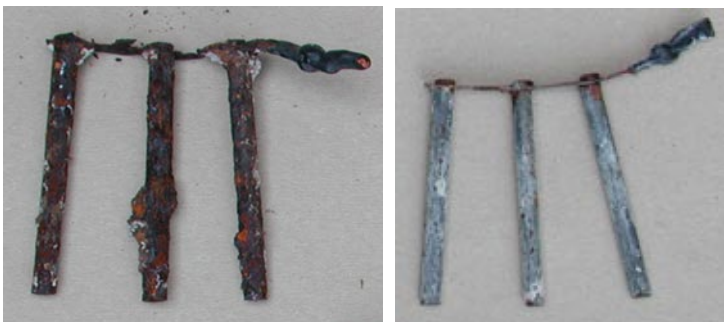
Undersökningar utförda mellan år 2000 och 2002 på samma kantbalk visade att användningen av termiskt sprutad offeranod av zink på kantbalken minskade korrosionshastigheten hos stålarmeringen med 95 %

jämfört med oskyddad armering [2], se figur 3. Den goda skyddsförmågan antogs bero på betongens låga resistivitet på grund av höga kloridhalter (bräckt vatten från Kalmar-sund användes som blandvatten vid gjutning av kantbalken) i betongen.

Figur 2. Skyddade med sprutad zink på betongytan och oskyddade armeringsstänger från Ölandsbron där 95 % reducerad korrosion noterats.

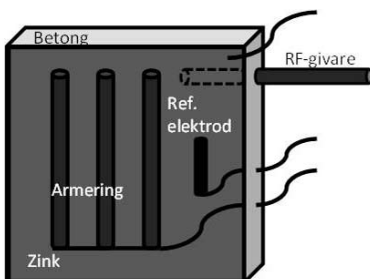
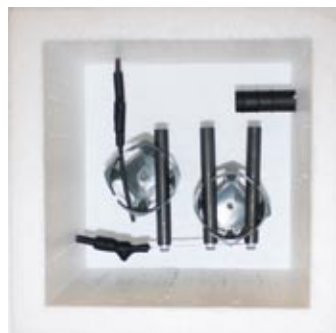
Figur 3. Laboratorieprover där inverkan av fukt, betongkvalitet och klorid-nivå undersöks. RF mäts både vid armeringen och ytan.
