**Jämförelse av tillgängliga rost-
skyddssystem för kulturmiljövård
– Resultat av konditionsbesikt-
ningar av referensobjekt ett år ef-
ter ommålning**

SP-Arbeitsrapport 2004:26

2004-11-16

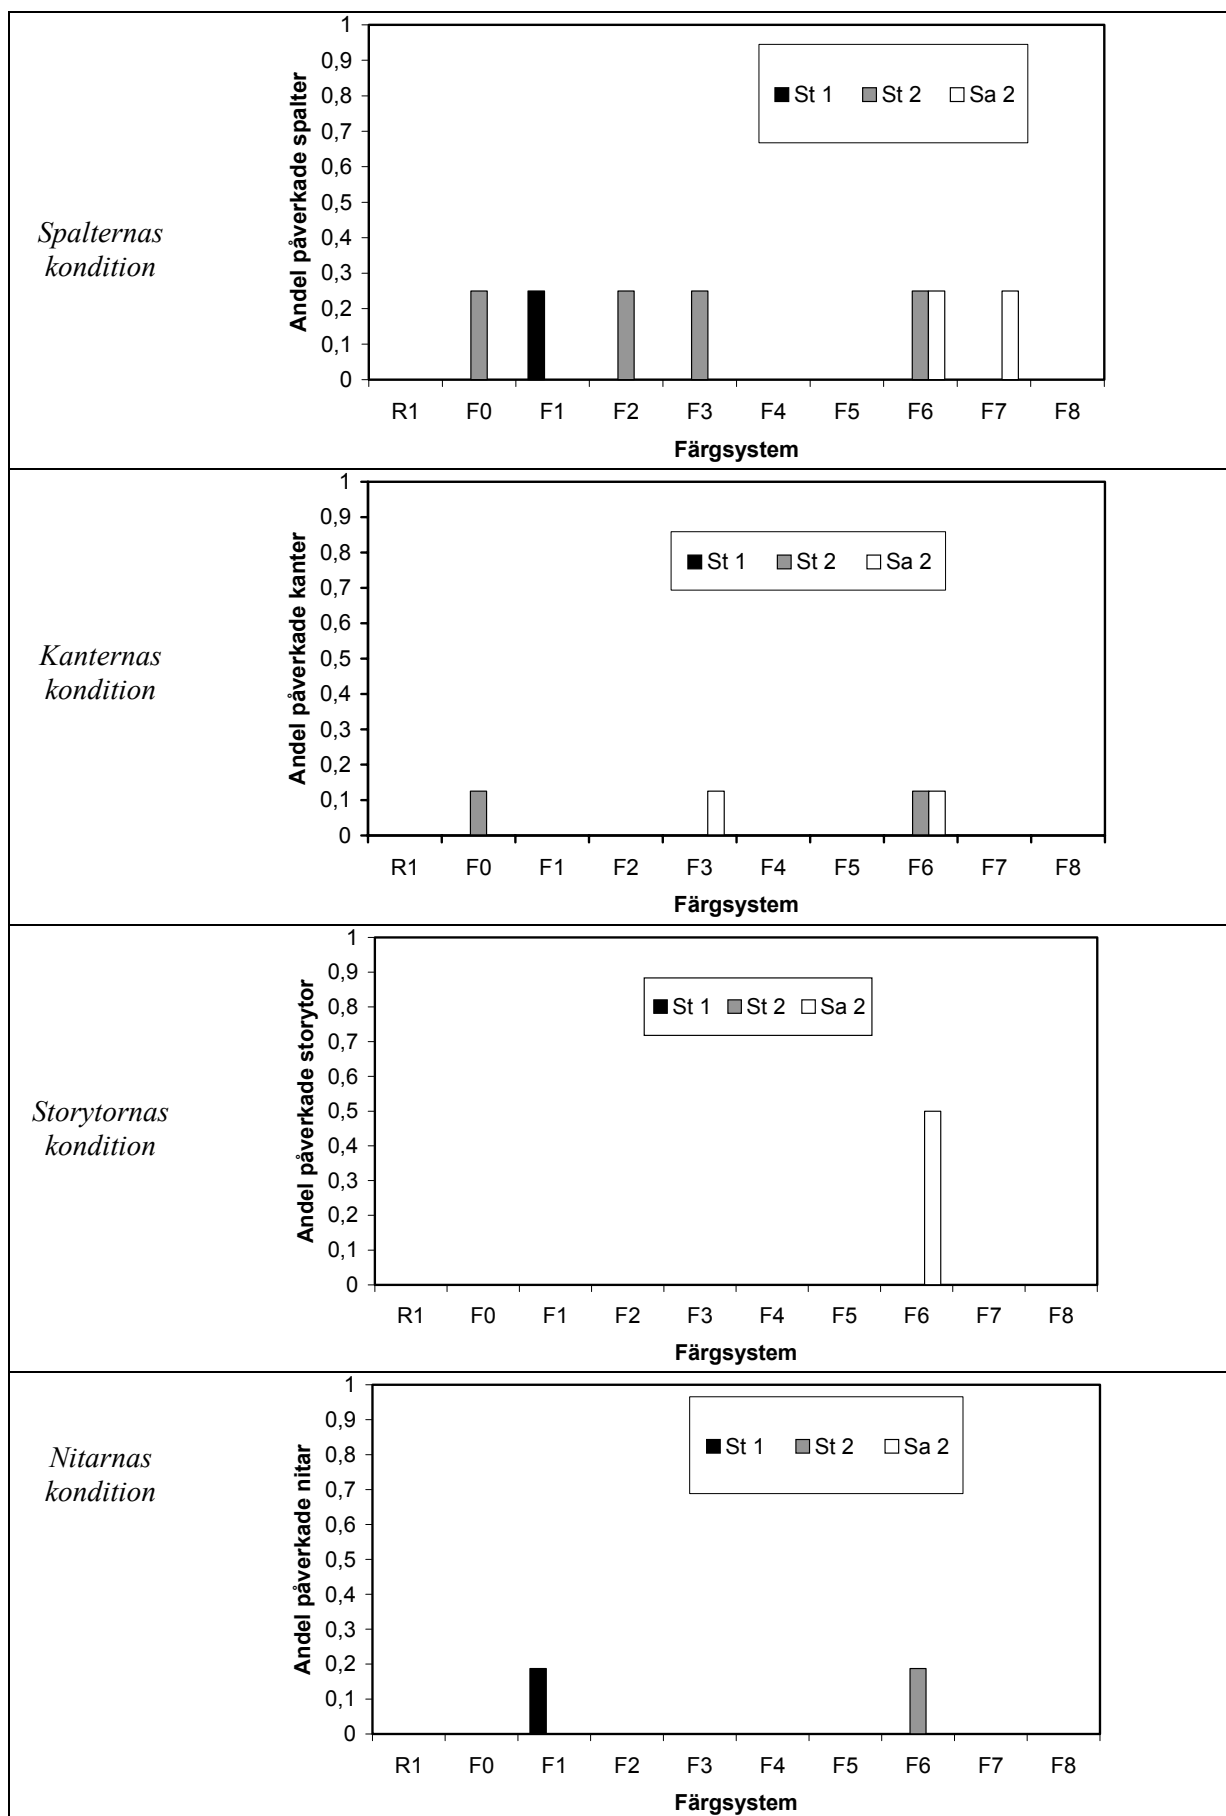
Figur 3 Resultat från 1 besiktningarna av provytorna på Åtranbron 1 år efter ommålningen

De korrosionsdefekter som kan observeras efter ett år är som väntat få, se **Figur 3**. Rostgenomslag syns dock tydligt i spalterna på vissa av provytorna, vilket illustreras även i **Figur 4**. Vad som kan observeras i dessa fall är att färgskiktjockleken utanför spalterna verkar relativt låg. Spalten döljs i dessa fall inte helt av färgskiktet. Som framgår av **Figur 3** uppträder i flera fall begynnande korrosion även på de kanter som ligger närmast de spalter där begynnande korrosion kan observeras. Detta antyder även att den lokala färgskiktjockleken där är låg.

Vad gäller nitar och i ett fall en storyta uppträder begynnande korrosion i anslutning till mekaniska skador eller kring områden där täckfärg saknas.

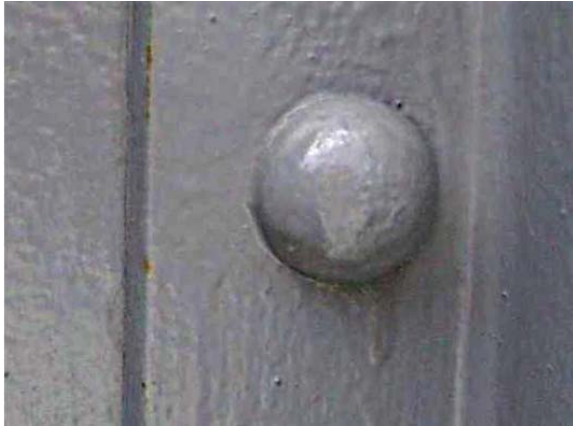
Provyta med färgsystem F0 med St 2 där kant N2 framträder som något påverkad

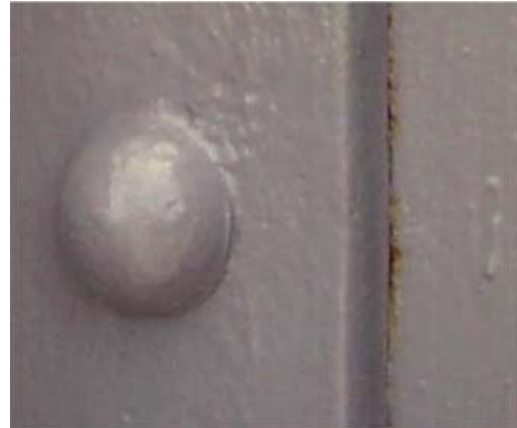
Provyta med färgsystem F6 med St 2 där spalt N1 framträder som klart påverkad

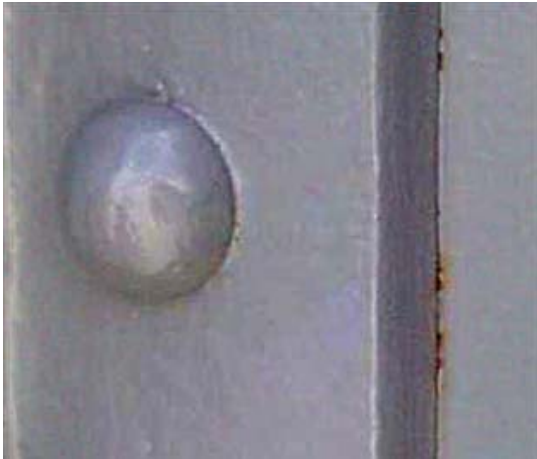
Provyta med färgsystem F7 med Sa2 där spalt N1 framträder som klart påverkad

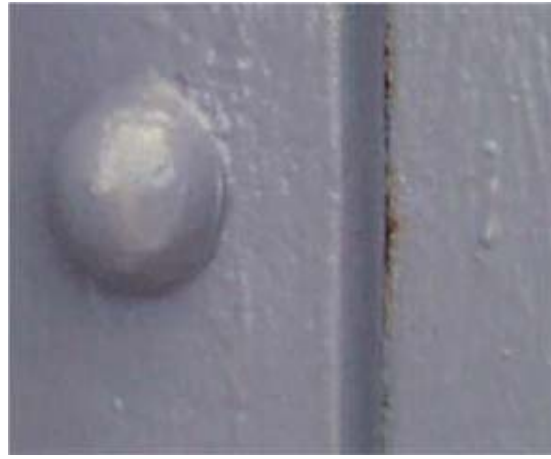
Provyta med färgsystem F6 med Sa 2 där spalt N1 framträder som klart påverkad

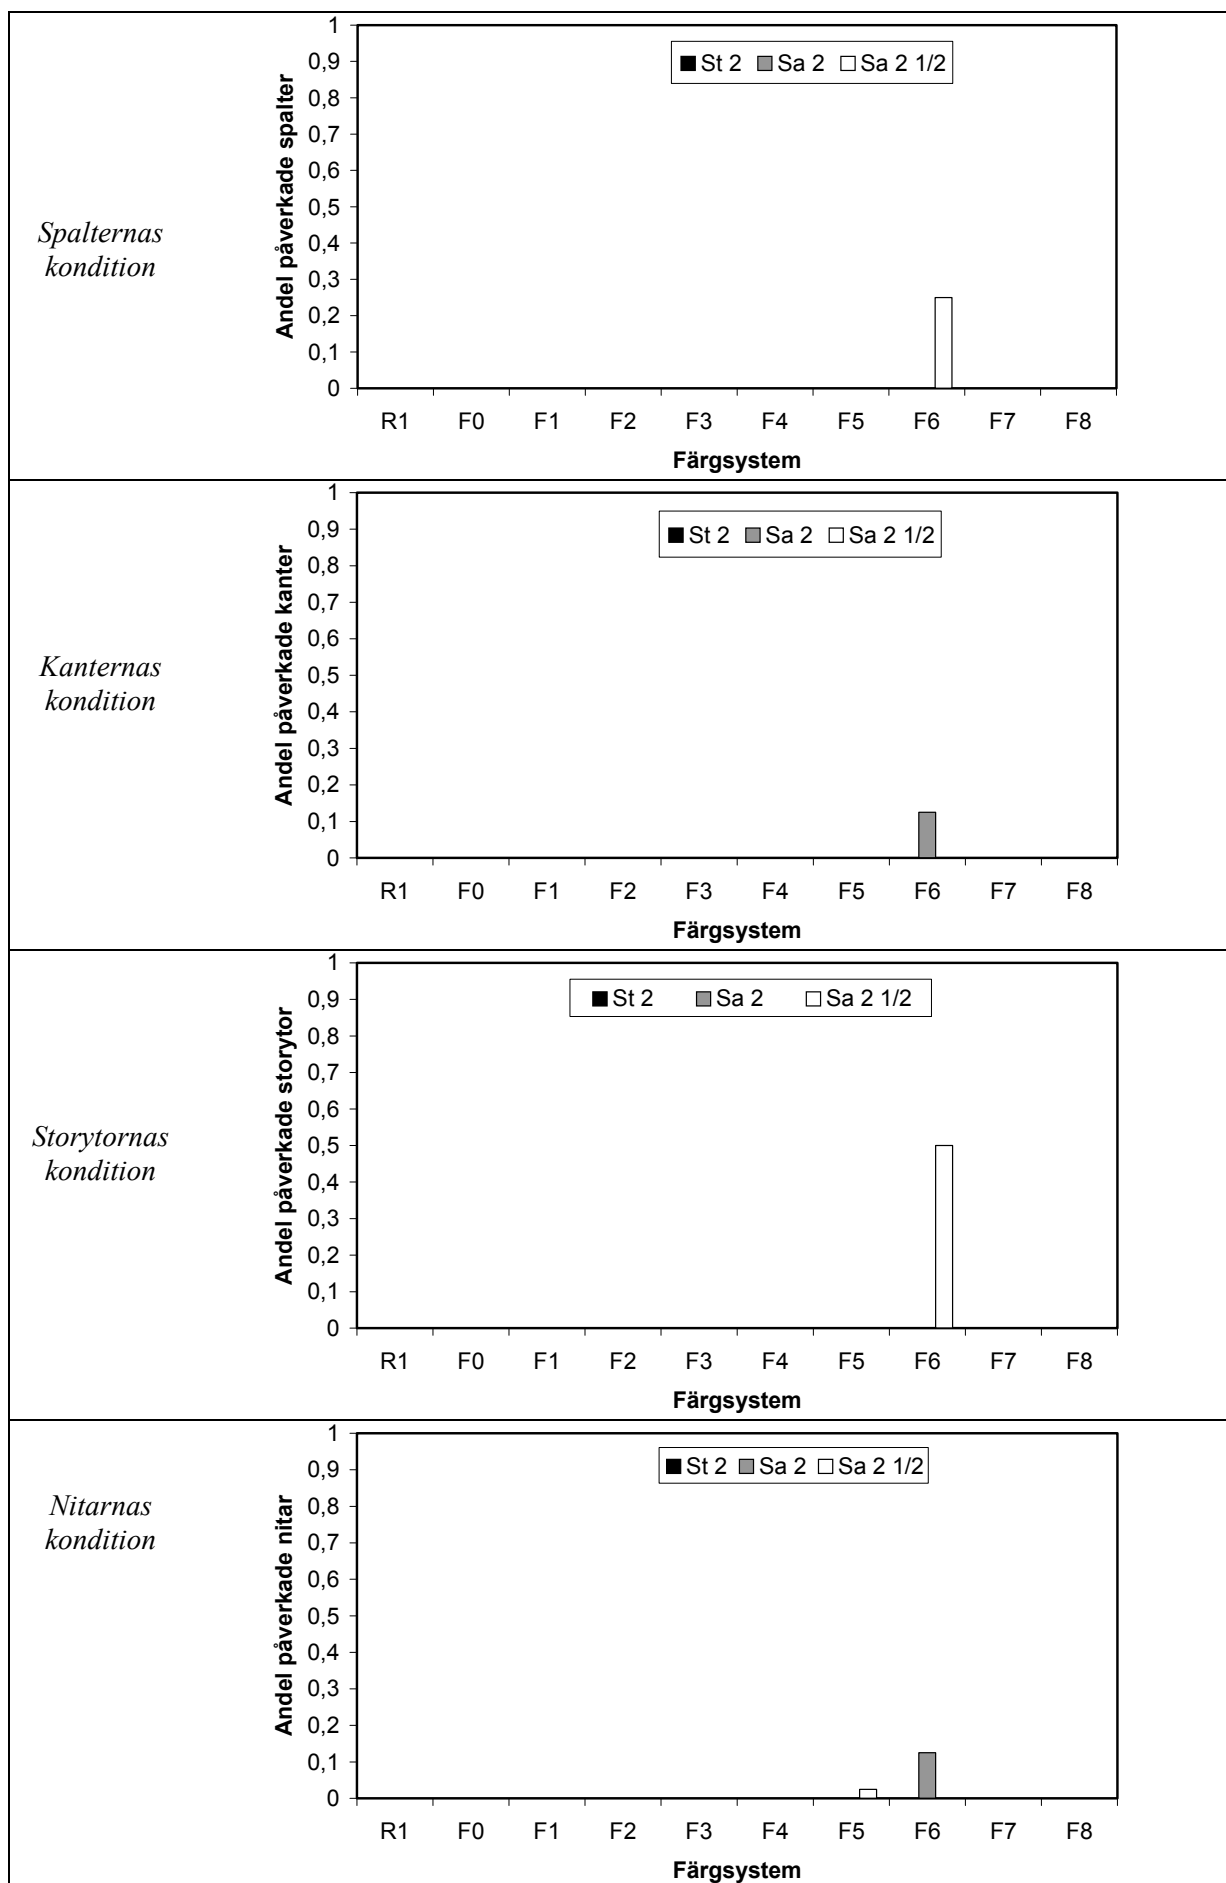
Figur 6 Resultat från 1 besiktningarna av provytorna på södra Viskanbron 1 år efter ommålningen

Knappast några korrosionsdefekter kan observeras på provytorna på Viskanbron i jämförelse med vad som sågs på Åtranbron. De korrosionsdefekter som kan iakttas finns så gott som helt på två provytor med färgsystemet F6.

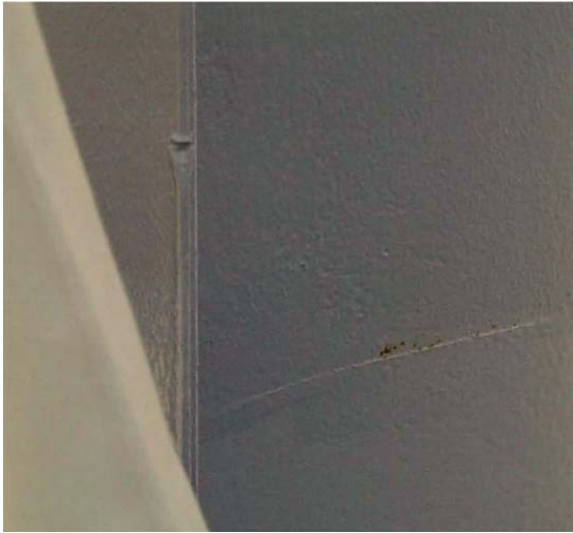
Provyta med färgsystem F6 med Sa2 1/2 där en korrosionsskada uppträder vid en skarv på södra storytan

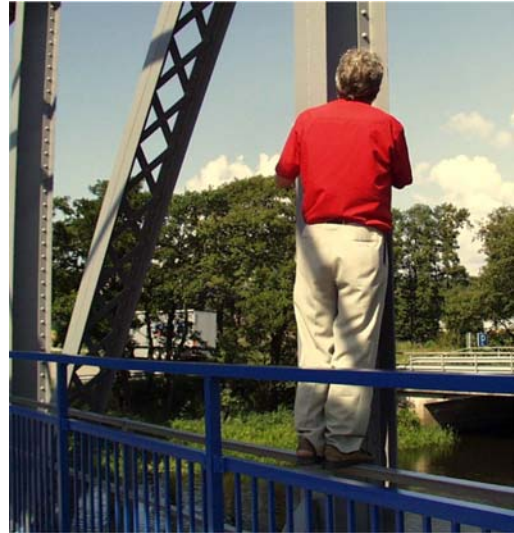
Ett problem vid besiktningen av provytorna på Viskanbron var att det var svårt att syna ytorna på nära håll på grund av skyddsräcket mellan farbanan och de vertikala balkarna på bron där provytorna finns.

Under besiktningen var det svårt att syna alla provytor på nära håll
