**Långtidshållbarhet vid
underhållsmålning av
träfönster - Jämförelse
mellan traditionell
ommålning och fönst-
terrenovering enligt
A13 metoden**

SP-RAPPORT 1997:21

Long-term Performance of Organic Coatings on Wooden Window Frames - Comparison between traditional repainting and renovation according to the A13 method

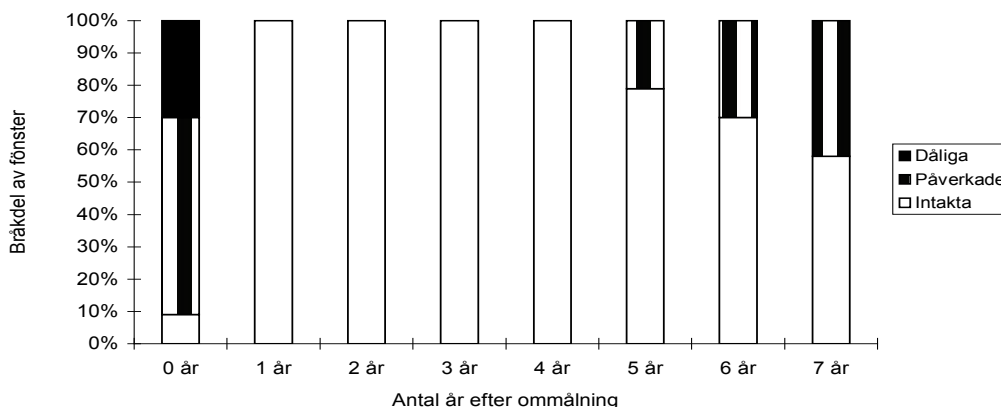
Figur 4 Konditionen före och efter ommålning inom Dalsjöforsprojektet hos fönstren behandlade med *Färgsystem 1* (grundolja/alkydoljetäckfärg)

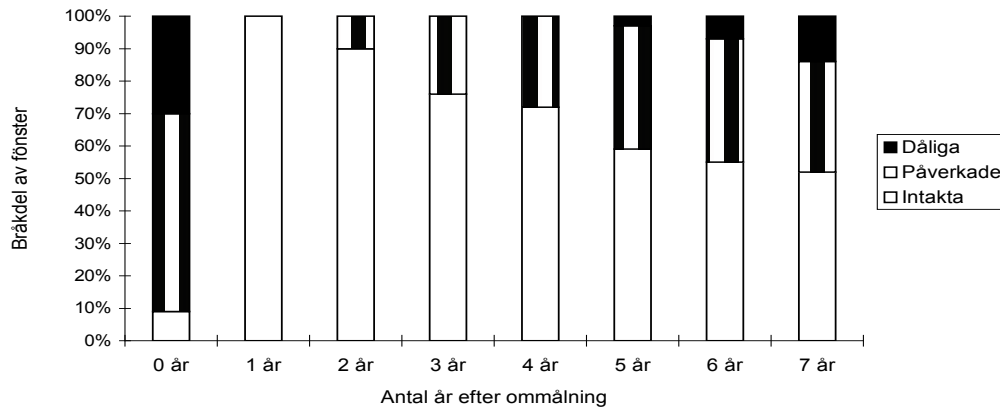
Figur 5 Konditionen före och efter ommålning inom Dalsjöforsprojektet hos fönstren behandlade med **Färgsystem 2** (alkydoljegrundfärg / akrylattextäckfärg)

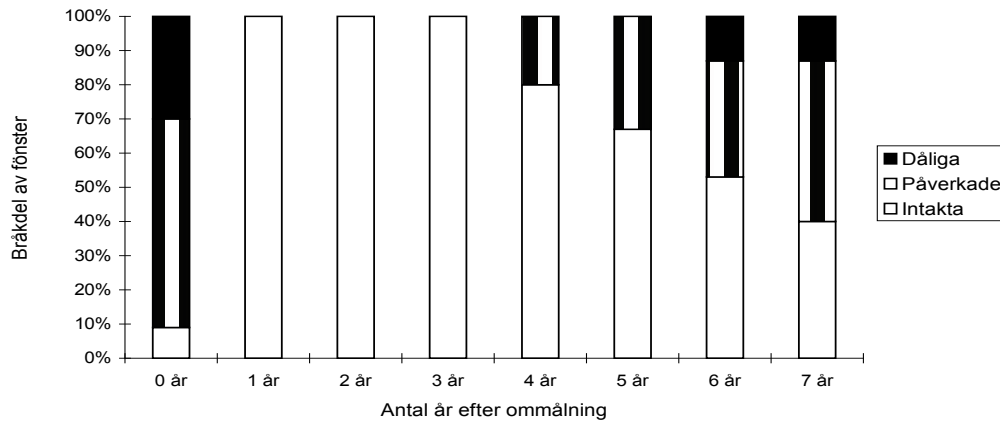
Figur 6 Konditionen före och efter ommålning inom Dalsjöforsprojektet hos fönstren behandlade med **Färgsystem 3** (linoljetäckfärg)

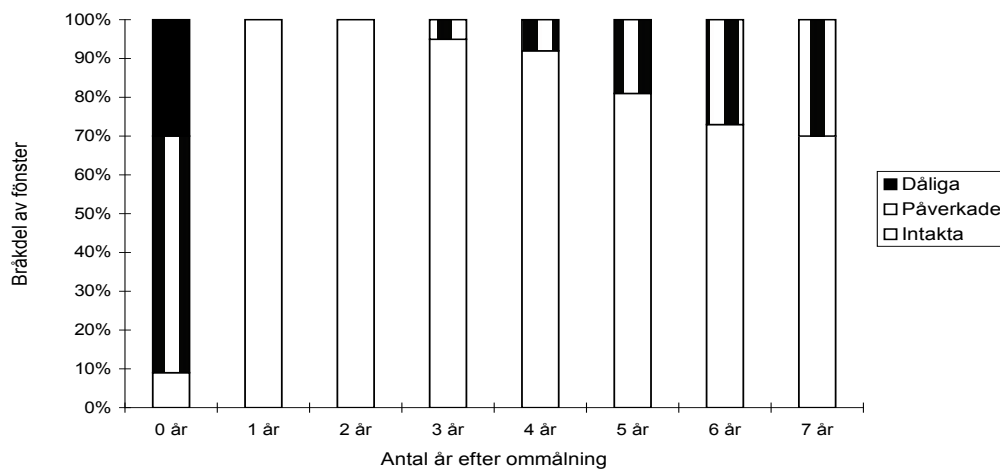
Figur 7 Konditionen före och efter ommålning inom Dalsjöforsprojektet hos fönstren behandlade med **Färgsystem 4** (grundolja / alkydoljegrundfärg / alkydoljetäckfärg)

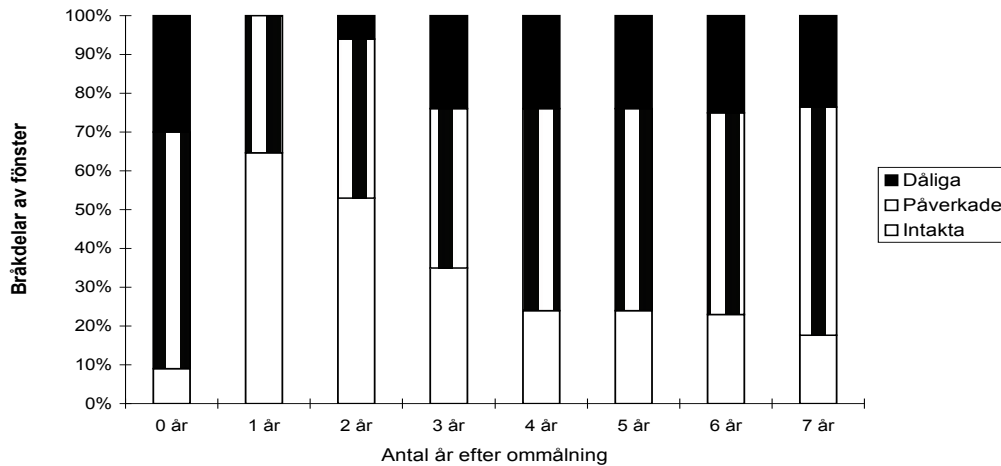
Figur 8 Konditionen före och efter ommålning inom Dalsjöforsprojektet hos fönstren behandlade med Färgsystem 5 (akrylatlatexgrundfärg / akrylatlatextäckfärg)

Undantag utgörs dock av **Färgsystem 5** inom Dalsjöforsprojektet. Det bör påpekas att detta färgsystem ej är ett kommersiellt system. Det innehåller en lågmolekylär akrylatlatexbaserad grundfärg under en täckfärg av akrylatlatex. Vad som är orsaken till den tidigt uppkomna sprickbildningen hos detta färgsystem har ej kunnat fastställas. Tidigare utomhusexponeringar av paneler med färgsystemet ifråga hade ej uppvisat samma tendens till tidig sprickbildning som kan ses i aktuellt fall.

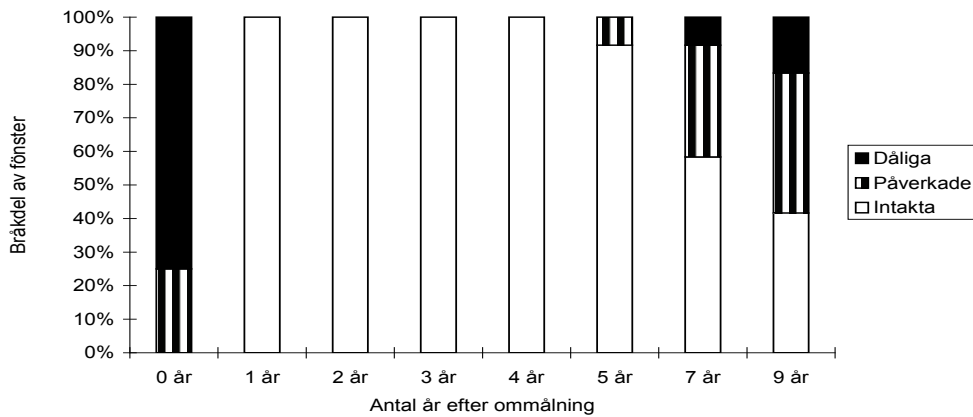
Figur 9 Konditionen före och efter ommålning inom Piteåprojektet hos fönstren behandlade med Färgsystem 1 (grundolja / alkydoljegrundfärg / alkydoljetäckfärg)

Utgår man från förhållandena innan ommålning av de två referensobjekten är det lätt att inse att Piteåobjektet tillåtit degradera i en alltför hög grad innan ommålning. Mellan 75 och 85 % av fönstren kunde klassas som dåliga innan ommålningen skedde.

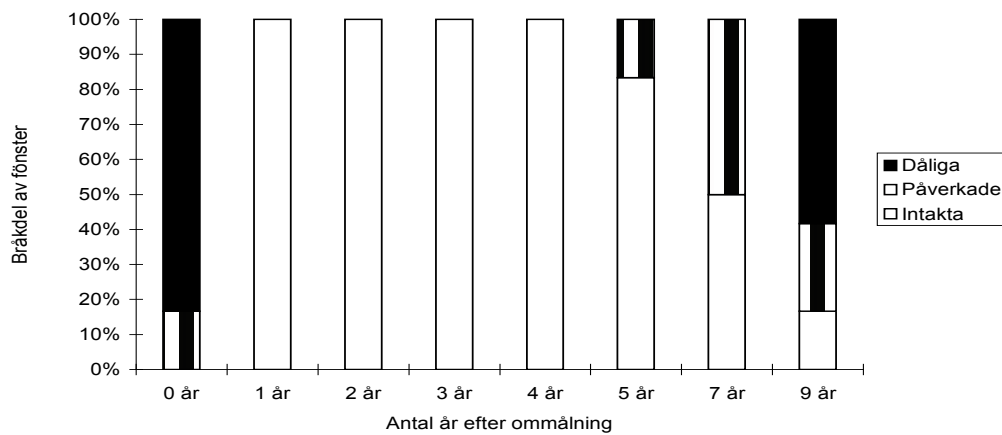
Figur 10 Konditionen före och efter ommålning inom Piteåprojektet hos fönstren behandlade med Färgsystem 2 (alkydemulsionsgrundfärg / akrylatlatexfärg)

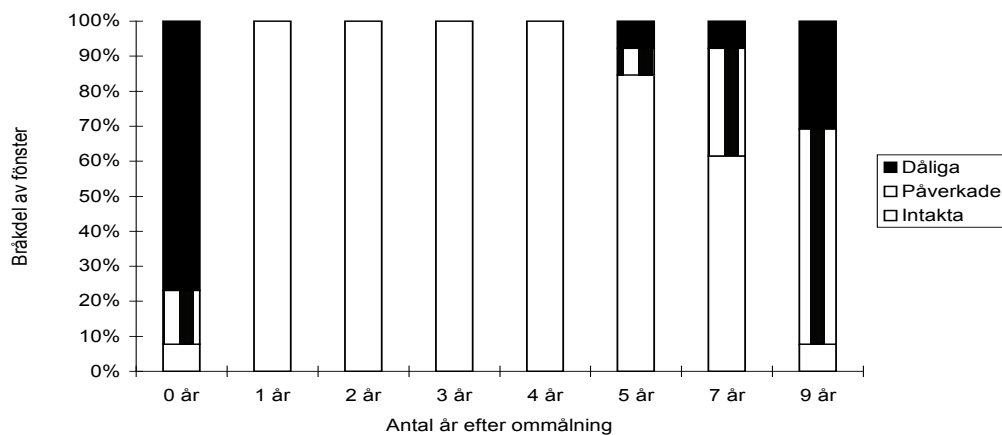
Figur 11 Konditionen före och efter ommålning inom Piteåprojektet hos fönstren behandlade med Färgsystem 3 (grundolja / alkydoljegrundfärg / täcklasyr med vegetabilisk olja och latex)

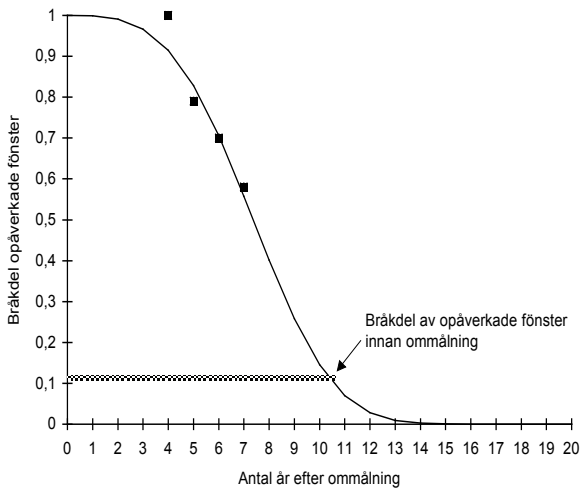
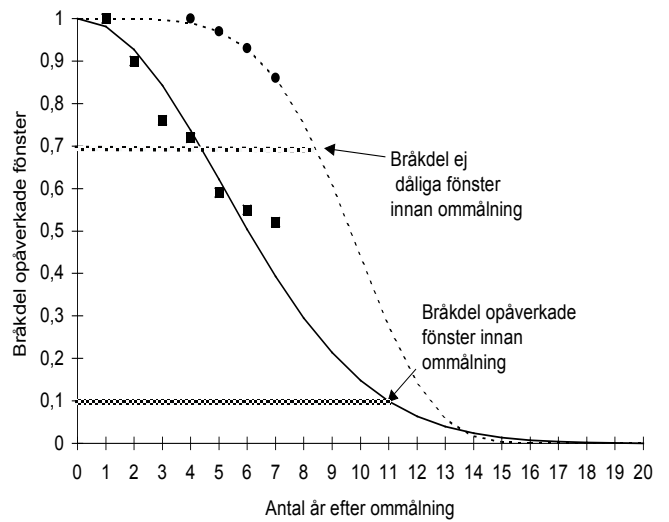
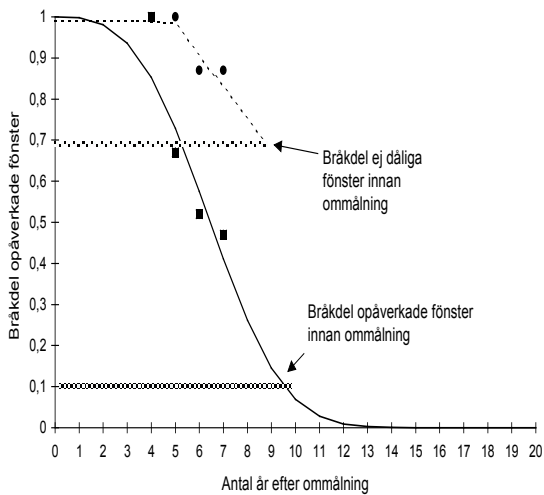
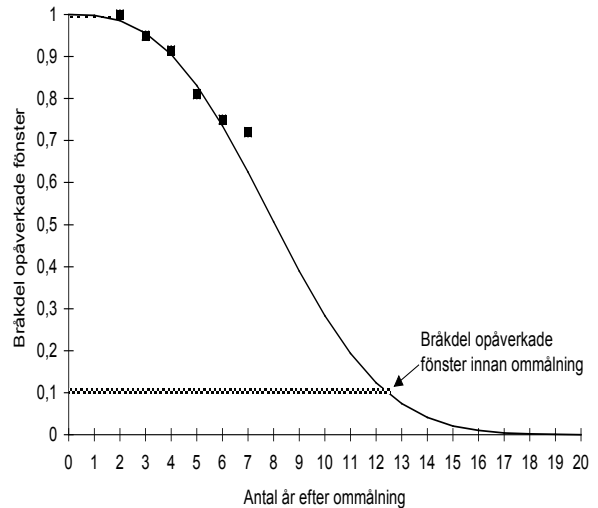
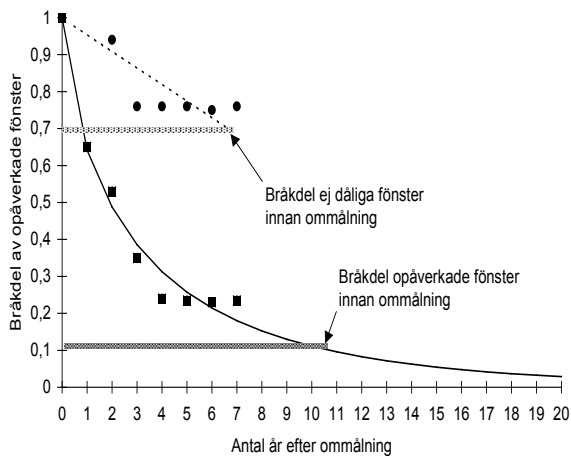
Figur 12 Prognostisering av teknisk livslängd för ytbehandlingarna hos fönstren inom Dalsjöforsprojektet. Skadeutvecklingen beskrivs med Weibull samband. Status vad gäller konditionen hos ytbehandlingen innan ommålning anges även som bråkdel av opåverkade respektive ej dåliga fönster

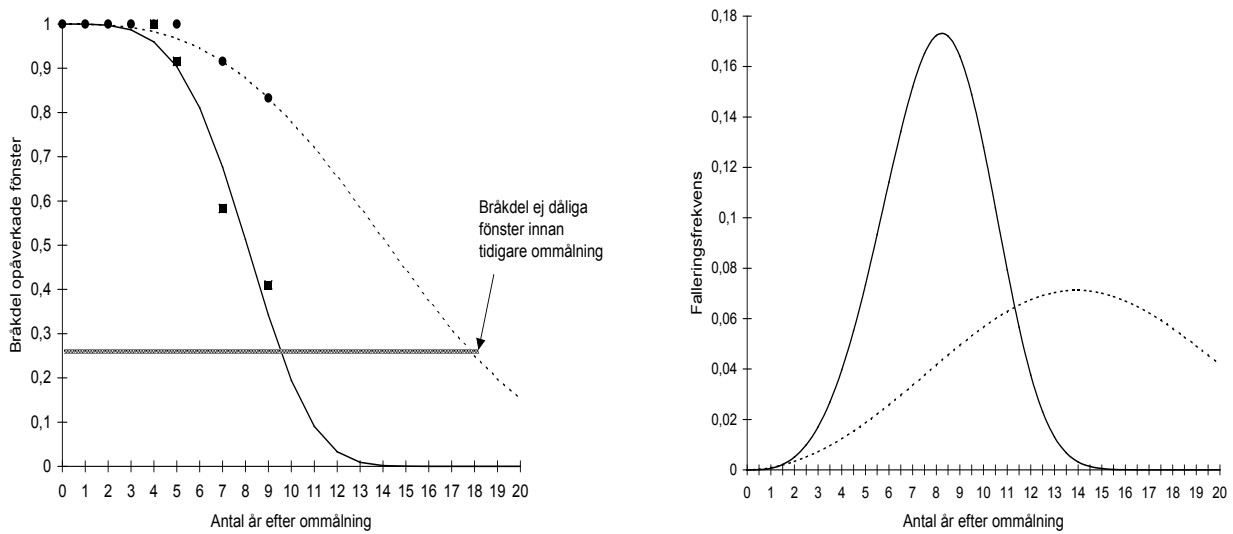
Figur 13 Prognostisering av skadeutvecklingen hos ytbehandlingen på fönster med **färgsystem 1** (grundolja / alkydgrundfärg / alkydoljetäckfärg) inom Piteåprojektet. Skadeutvecklingen beskrivs med hjälp av Weibullsamband. Vänstra diagrammet ger den kumulativa fördelningsfunktionen, d.v.s. andelen intakta fönster resp. andelen ej dåliga fönster vid olika tider efter ommålning. Det högra diagrammet återger motsvarande frekvensfunktioner d.v.s. hastigheten med vilken andelen intakta fönster förändras respektive andelen ej dåliga fönster förändras med tiden.

Låt oss betrakta **Färgsystem 1** i Piteåprojektet vars skadeutveckling illustreras i **Figur 13**. Detta färgsystem, som är helt alkydbaserat, borde enligt **Figur 13** efter 11 år uppvisa en procentandel av intakta fönster motsvarande 10 % och en bråkdel av dåliga fönster av omkring 30 %. Objektet borde därmed efter 11 år vara i så dålig kondition att ommålning måste göras.

Men vad skulle då hända under denna tid? Från diagrammet i Figur 13 kan vi se att efter halva tiden är 10 % av fönstren att anses som dåliga och ger därför ej ett tillfredsställande fukt och röt-skydd för dessa fönster. Förhållandet skulle gälla under hela nio år om nästa ommålning görs då fönstrens kondition skulle vara densamma som före aktuell ommålning.

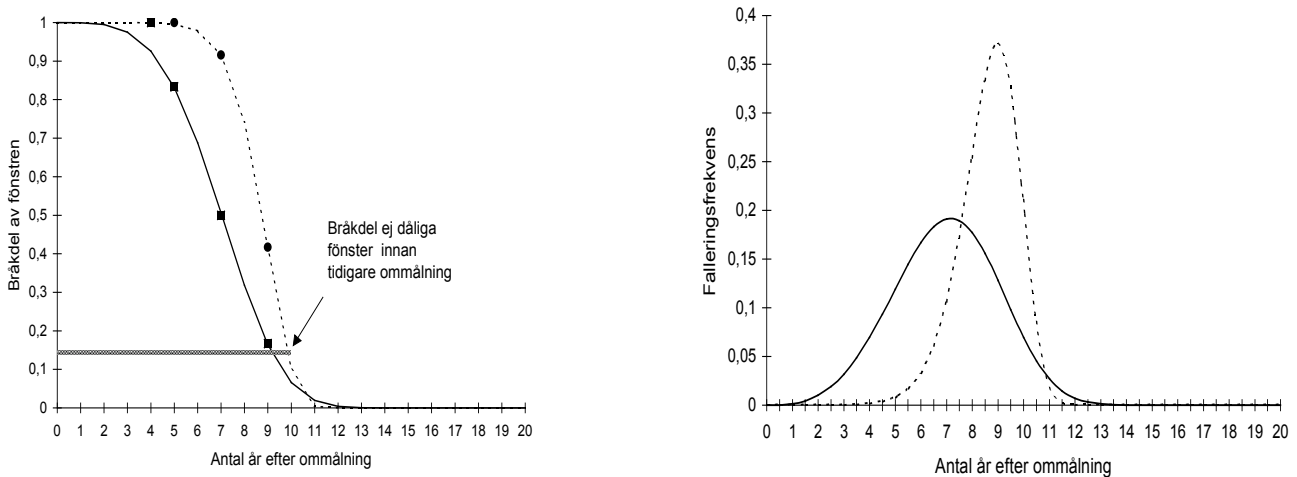
Figur 14 Prognostisering av skadeutvecklingen hos ytbehandlingen på fönster med **färgsystem 2** (alkyd-emulsionsgrundfärg / akrylattextäckfärg) inom Piteåprojektet. Skadeutvecklingen beskrivs med hjälp av Weibullsamband. Vänstra diagrammet ger den kumulativa fördelningsfunktionen, d.v.s. andelen intakta fönster resp. andelen ej dåliga fönster vid olika tider efter ommålning. Det högra diagrammet återger motsvarande frekvensfunktioner d.v.s. hastigheten med vilken andelen intakta fönster förändras respektive andelen ej dåliga fönster förändras med tiden.

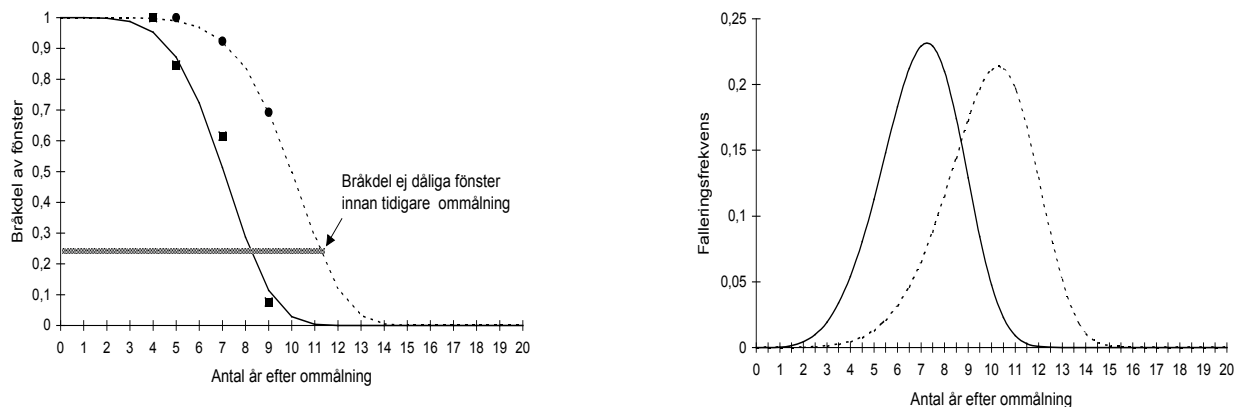
Figur 15 Prognostisering av skadeutvecklingen hos ytbehandlingen på fönster med **färgsystem 3** (grundolja / alkydoljegrundfärg / täcklasyr av vegetabilisk olja och latex) inom Piteåprojektet.

Skadeutvecklingen beskrivs med hjälp av Weibullsamband. Vänstra diagrammet ger den kumulativa fördelningsfunktionen, d.v.s. andelen intakta fönster resp. andelen ej dåliga fönster vid olika tider efter ommålning. Det högra diagrammet återger motsvarande frekvensfunktioner d.v.s. hastigheten med vilken andelen intakta fönster förändras respektive andelen ej dåliga fönster förändras med tiden.

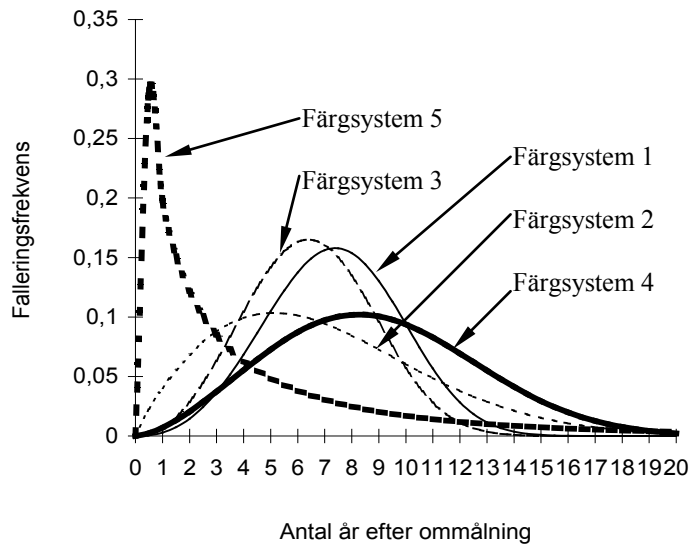
Figur 16 Jämförelse i falleringsfrekvens hos de olika färgsystemen i Dalsjöforsprojektet. Med fallering avses då en ytbehandling av ett fönster övergår från klassen intakt till påverkad, se avsnitt 3.2.1

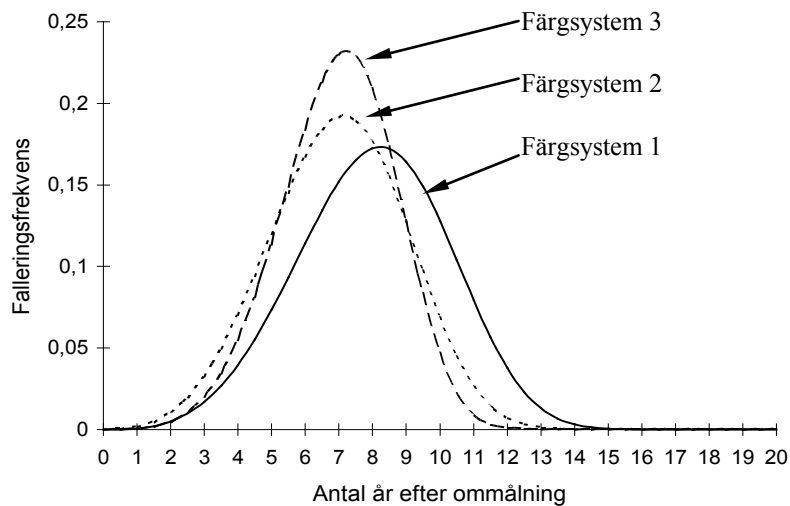
Figur 17 Jämförelse i falleringsfrekvens hos de olika färgsystemen i Piteåprojektet. Med fallering avses då en ytbehandling av ett fönster övergår från klassen intakt till påverkad, se avsnitt 3.2.1

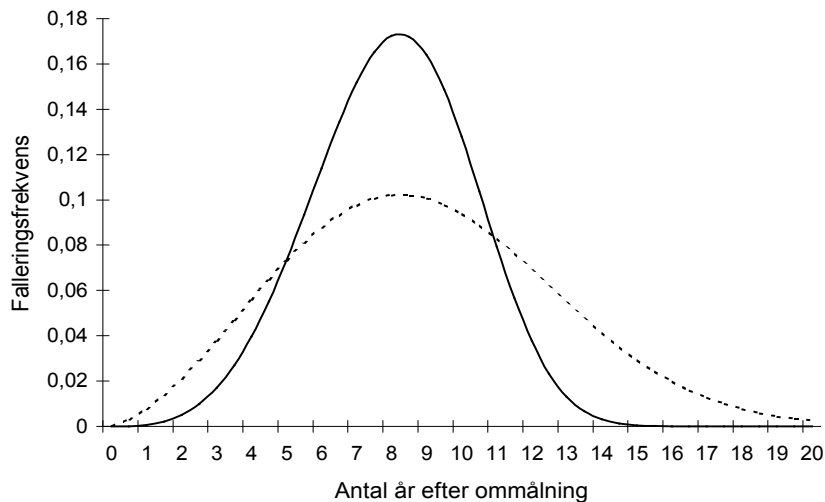
Figur 18 Jämförelse i falleringsfrekvens (intakt fönster övergår till påverkat fönster) mellan de två identiska färgsystem 4 inom Dalsjöforsprojektet och färgsystem 1 inom Piteåprojektet

Anmärkningsvärd är den relativt långa livslängden för **Färgsystemen 2 och 3** i Piteåprojektet om man jämför dessa med **Färgsystem 1**. **Färgsystem 1** i Piteåprojektet och **Färgsystem 4** i Dalsjöforsprojektet är identiska och uppvisar intressant nog också i stort sett identiska skadeutvecklingar, se **Figur 18**.

Färgsystem 1 är som nämnts detsamma som **Färgsystem 4** inom Dalsjöforsprojektet. Under de sju år som Dalsjöforsprojektet varade utvecklade ej några fönster ytbehandlade med **Färgsystem 4** skador i nivå med klassen ”dålig”. Detta förhållande var i stort sett detsamma för detta färgsystem på Piteåobjektet efter sju år. Jämför man skadeutvecklingarna uttryckt i klassen påverkade fönster framgår det av **Figur 18** att dessa i stort sett är lika i de två fallen.
