Studie av kondensrisk i ett mekaniskt ventilerat golv

Lars Olsson

SP Sveriges Tekniska Forskningsinstitut

SP Rapport 2008:05
ISBN 978-91-85829-19-4
ISSN 0284-5172
Borås 2008

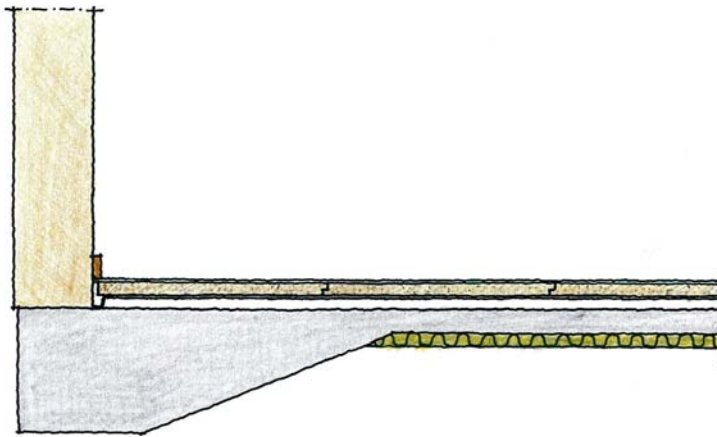
Objektet/golvet var färdiginstallerat 5 april 2005 i ett lunchrum i en del av en kontorsbyggnad på SP, se planskiss i bilaga 2. Golvet är ca 15 m långt och ca 6 m brett. Grundkonstruktionen består av 10 cm tjock betongplatta med ca 5 cm underliggande mineralullsisolering. Längs ytterkanterna utgörs grunden av ca 1,5 m bred och 0,5 m tjock kantbalk utan vare sig underliggande eller utanförliggande isolering, se bild 1.

Bild 1. Oisolerad kantbalk ca 1,5 m bred.

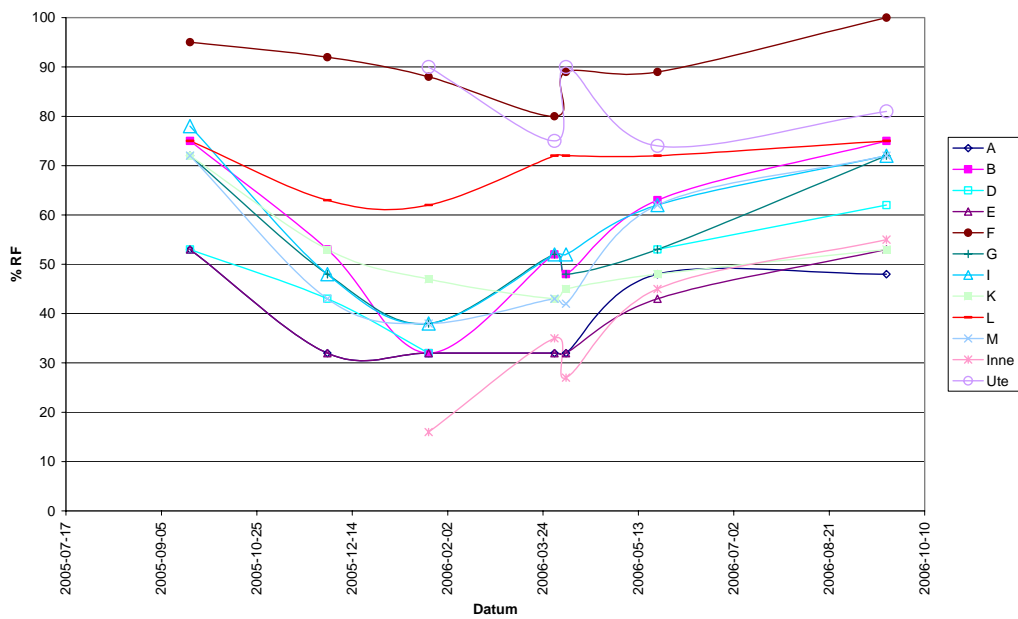
Mätvärdena redovisas i bilaga 1. Generellt sett uppmättes låga fuktvärden ($<75\%$ RF) i ventilationsspalten och i många fall var den lika med inneluften förutom i mät punkt F (100% RF). Inget tyder på att detta kan ha orsakats av kondensvatten utan bedöms vara fritt vatten eller kapillär transport från kantbalken som fuktat träbiten. Vid en okulärkontroll så påträffades dock inget synligt vatten. Förutsättningarna vid denna mät punkt avviker därför från de andra mätpunkterna så tillvida att det finns en ytterdörr i ytterväggen och en vattenutkastare på ytterväggens utsida. Droppbleck saknas på utsida tröskel vilket gör att regnvatten kan hamna på kanten av kantbalken som kan uppfuktas.

Diagram 1. Diagrammet visar relativ fuktighet i respektive mätpunkt utifrån omvandling av uppmätt fuktkvot.

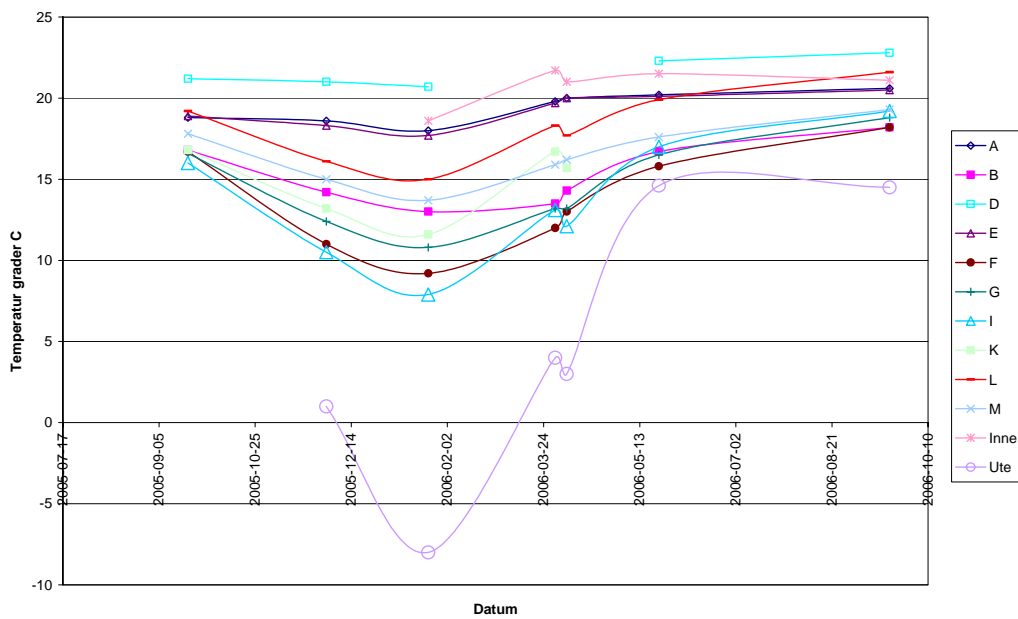
De lägsta temperaturerna uppmättes under vintern längs ytterväggar. Temperaturmätningarna i mät punkt (I) visade som lägst på ca $8\text{ }^{\circ}\text{C}$ i luftspalten vid ca $-8\text{ }^{\circ}\text{C}$ i uteluften. Temperaturskillnaden mellan ute-luftspalt och luftspalt-inne var ungefär proportionellt lika stor längs ytterkanten.

Diagram 2. Diagrammet visar temperaturen i respektive mätpunkt.

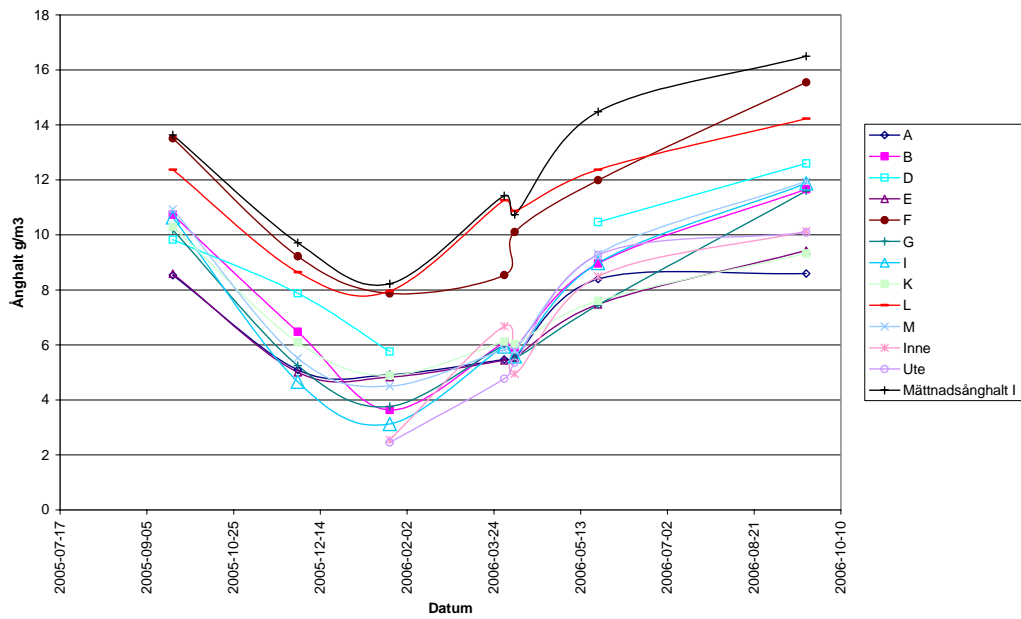
I diagram 3 redovisas mätnadsånghalten för mät punkt (I) för att kontrollera hur stor marginal det finns för ett eventuellt fukttillskott. Enligt ånghaltjämförelsen mellan uppmätt ånghalt och mätnadsånghalten finns det utrymme för ett betydande fukttillskott på cirka $4,5\text{ g/m}^3$ i inneluften innan kondens förmodligen uppstår i spalten. Å andra sidan om betongen har överskottsfukt, vilket kan gälla strax efter montage, så ger detta också ett fukttillskott av fukt. I de fallen så måste fukttillskottet i inneluften vara lägre än 4 g/m^3 och hur mycket styrs av den mängd fukt som betongen avger. När överskottsfukten i ytan på betongen har avgetts så är det till största del fukttillskottets storlek inne som förmodligen avgör om det blir kondens på betongen.

Diagram 3. Diagrammet visar ånghalten i respektive mät punkt utifrån omvandling av fuktkvot och temperatur. Mättnadsånghalten har beräknats för mät punkt (I) i jämförande syfte.

Studien pekar på att allmänventilationen i byggnader måste fungera väl vid fuktalstrande verksamhet för att undvika kondens i golvet. Vi tror att fuktillskott högre än $3\text{-}4 \text{ g/m}^3$ i inneluften kan utgöra en risk för kondens.

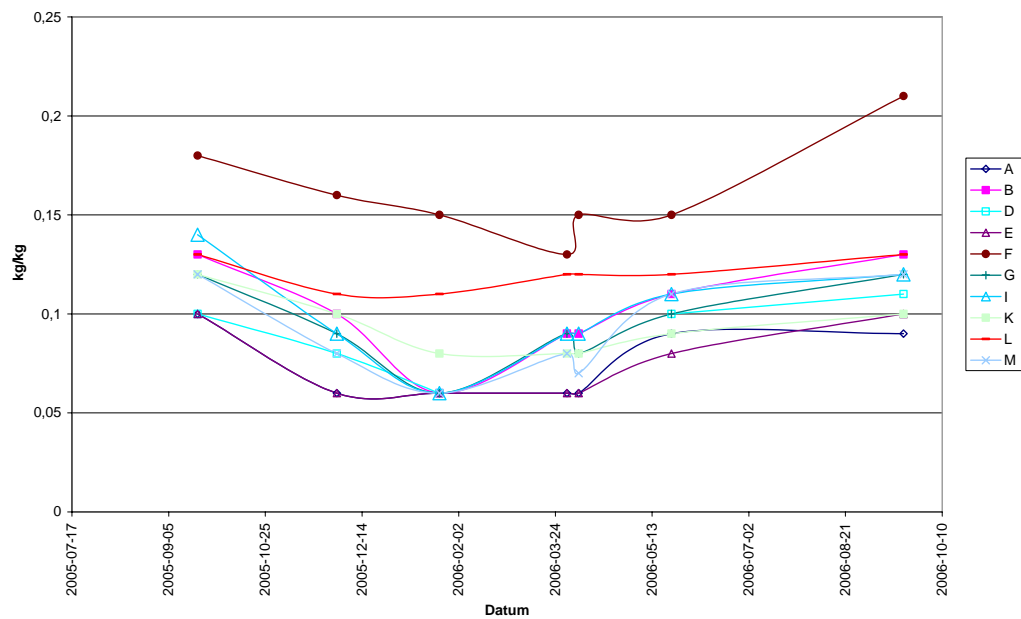
Diagram 4. Diagrammet visar uppmätt fuktkvot i respektive mät punkt.
