Tillståndsbedömning och repara

Den 19 jan 2009 skadades dykdalb 1 vid kaj 1 i oljehamnen vid Nynäshamn på västra sidan efter påkörning av ett oljefartyg. Nynäs AB kallade in CBI Betonginstitutet för en snabb tillståndsbedömning av dykdalben efter kollisionen. Efter inspektion av dykdalben med hjälp av dykare konstaterade CBI att den var allvarligt skadad och den borde fortast möjligt repareras för att inte störa verksamheten.

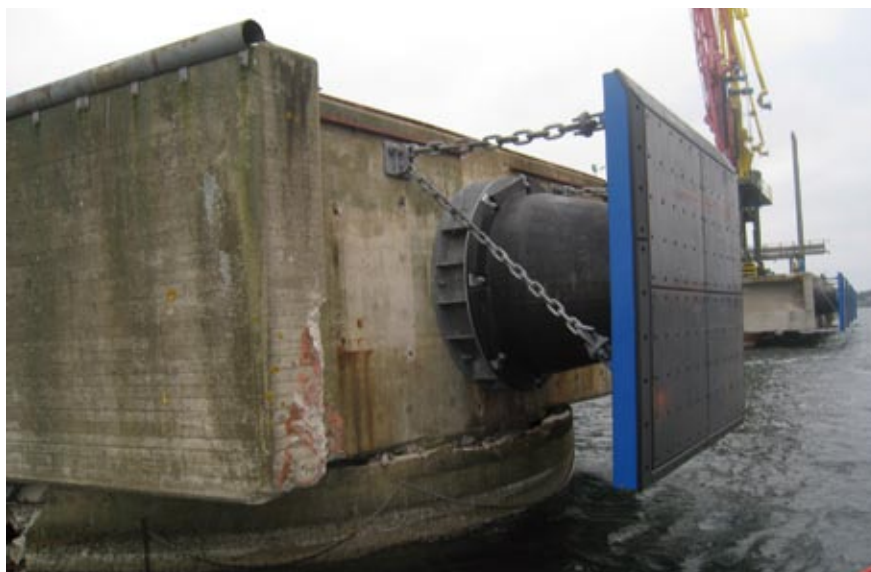
De observerade skadorna hos dykdalben delades in i tre grupper: a) horisontell dragspricka på västra sidan 2 m över bottenplattan, b) skjvspricka på södra sidan som en följd av vridning av överdelen, c) betongkross, avbrutna armeringsstänger och skjvspricka på västra sidan som en följd av vridning och förskjutning av överdelen. Skjvsprickorna fortsatte ca 45-gradigt neråt till ett djup på ca 3 m över grundplattan.

Figur 2. Skadad dykdalb.

Inmätningar visade att konstruktionen hade vridits och förskjutits olika mycket på olika höjder. Trots att inga synliga skador på överdelen observerades blev rivning av

överdelen ett faktum eftersom försök att vrida tillbaka den skulle bli ohanterligt. En ny betongpågjutning med minst 300 mm bredd valdes för att säkerställa de ställda kraven på dykdalben samt att få en rund och vertikal dykdalb. Detta medförde en varierande tjocklek hos nya pågjutningen, upp till 700 mm på vissa ställen. För att minska risk för sprickor i pågjutningen lades extra armering utöver det som behövdes för statisk last. Pågjutning under vattenyta delades i etapper av ca 3 m hög med UV-betong med inlagd injekterings slang efter varje etapp för att täta till eventuella gjutsår och att skydda armeringen.

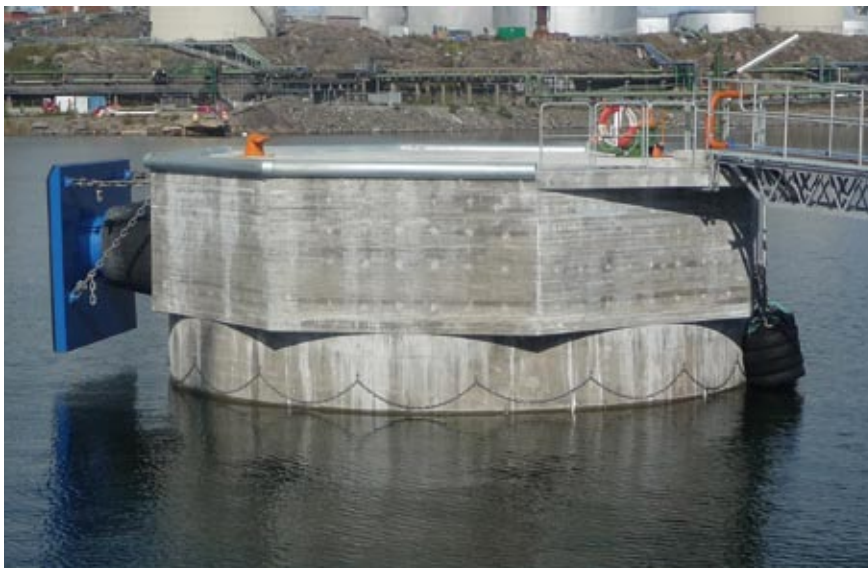
Figur 3. Nya dykdalben.

Konstruktionen rengjordes och blästrades för att ta bort växt- och djurrester samt cementpastan på ytan. Detta ökade vidhäftning mellan gammal och ny betong. En ny grundplatta tillkom på den befintliga grundplattan för att underlätta arbetet under vatten på 17 m djup, att slippa spränga berg på östra delen av befintliga grundplattan samt överföra lasten till berggrunden på ett säkert sätt. Inför varje etapp har inlagd armering kontrollerats före gjutning och nödvändig information har dokumenterats. Betong för varje etapp har också provats och protokollförts. I sista gjutetappen under vattenytan och i skvalpzonen har en frostbeständig betong använts. Den nya överdelen har övergått från cirkulärt tvärsnitt till 8-kantig för att vinna tid. Övrig utrustning såsom fender, pollare, krok, kantskoning, räcke, landsgång, el- och vattenledning, kättingar, klätterstegen och belysningsstolpen har monterats åter. Dykdalben står stadigt på plats och under sommaren har den tagit emot många oljefartyg, figur 3.
