Solfångares kvalitet och beständighet i Sverige

Del 2 Konvektionshinder av FEP-film - Skadeutredning

SP
SP Rapport 1993:17
ISBN 91-7848-401-4
ISSN 0284-5172
Borås 1993

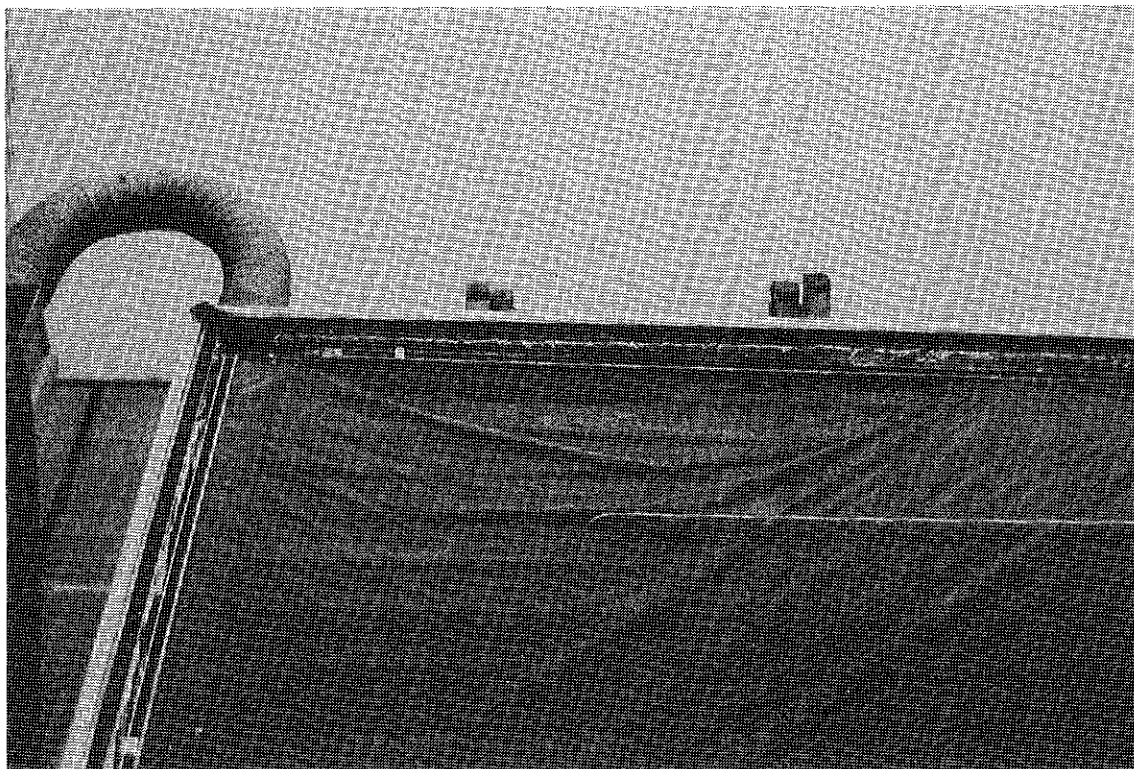
Fotografi 1

Anläggning Kronhjorten, Växjö. Solfångare där täckskivan lyfts av. Reva eller bristning efter kant. Filmen är fastklämd mellan aluminiumlister varefter popnitar drivits igenom lister och film. I detta fall tycks inte listerna ha klämt fast filmen ordentligt. Filmen har hängt kvar en tid i popnitarna innan filmen rivs sönder vid perforeringarna varvid filmen släpper mer och mer efter kanten. Se avsnitt 6.2.3.

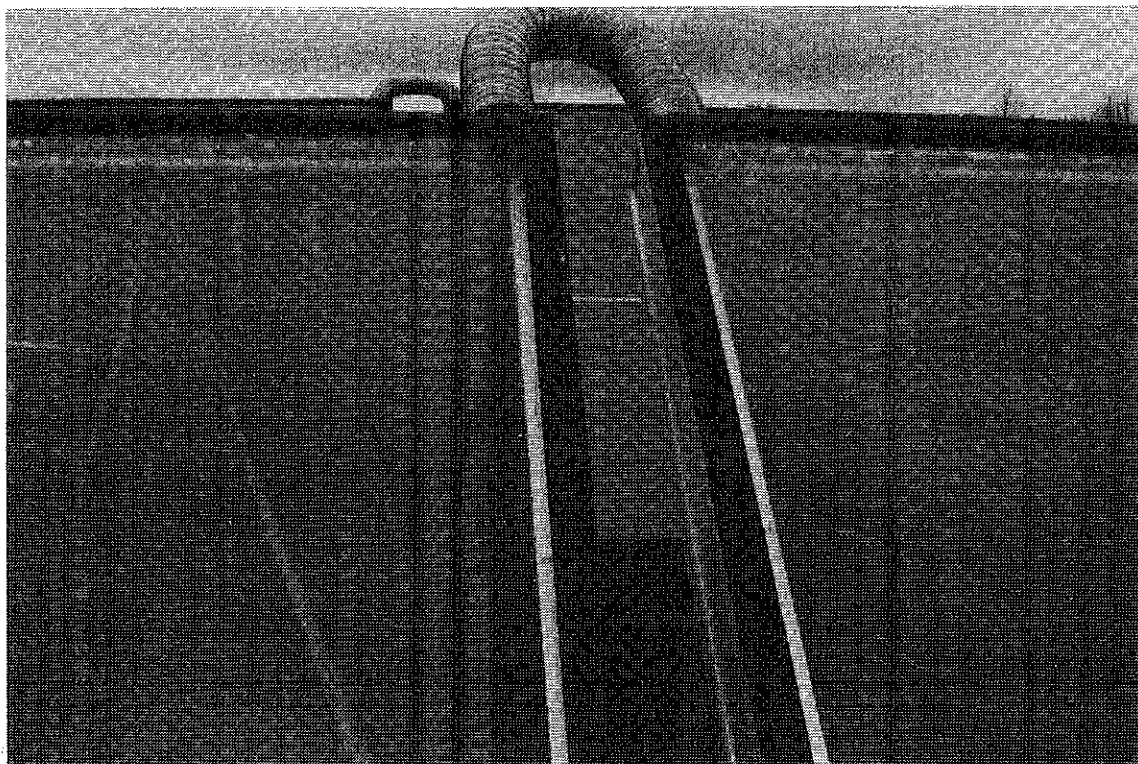
Fotografi 2

Anläggning Ingelstad Ib. Filmen har skadats redan vid monteringen utefter den nedåtgående kortsidan. Filmen har varit fastklämd mellan aluminiumlister varefter popnitar drivits igenom lister och film. I detta fall tycks inte listerna ha klämt fast filmen ordentligt, utan filmen har hängt kvar en kort tid, mest tack vare popnitarna, innan den brustit och släppt. Se avsnitt 6.2.3.

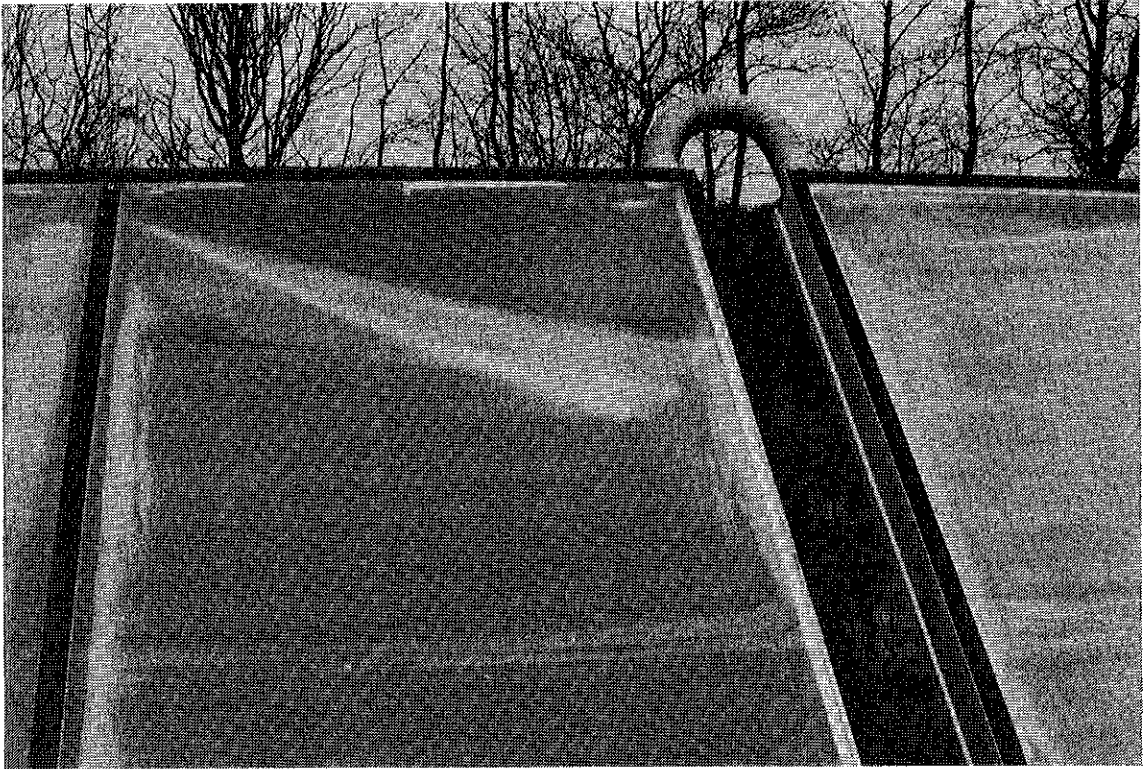
Fotografi 3

Filmerna är vanligen fastspända mellan aluminiumlister eller mellan aluminiumlist och något underlag. Ofta har övre listernas kapade ändar vassa kanter som river sönder filmerna med tiden (se fotografi 3). Förbandet hålls ihop med popnitar som perforerar film och list/lister. Filmen kan också skadas av någon list redan vid monteringen varvid en anvisning uppstått som sedan växer till en allt större reva. Om filmen inte kläms fast ordentligt blir den hängande i popnitarna. Filmen brister då vid perforeringarna och lossnar (se fotografierna 1 och 2). Skadetypens förlopp har kunnat studeras i solfångare som utomhusexponerats vid SP-VVS under stagnation i ett år.

Anläggning Falkenberg. Solfångare med ett skikt FEP-film som konvektionshinder. Filmen har initialt brustit vid eller intill hörnet där det finns vassa kanter. Denna skadetyp har kunnat följas på en utomhusexponerad solfångare på SP. Filmen brister och rivs av efter kanterna med någon mm per dag. Se avsnitt 6.2.3.

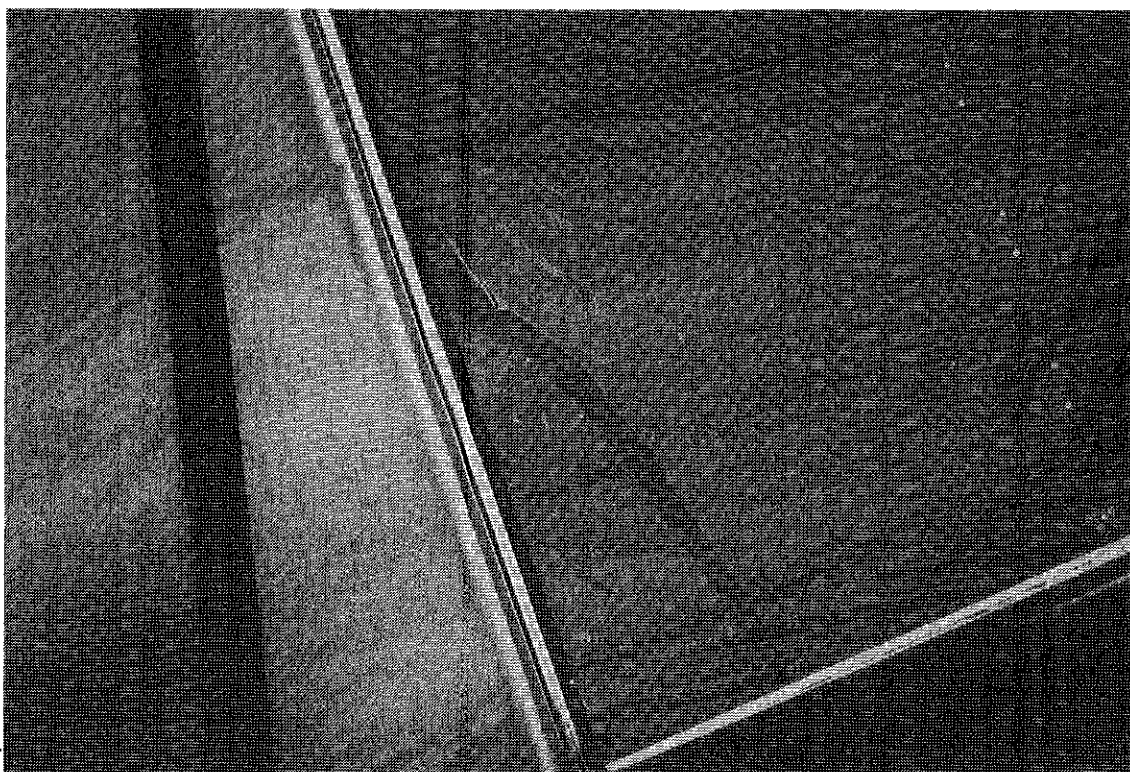
Fotografi 4

Om anvisning oavsiktligt uppstått vid fastsättningen till kant eller av perforerande popnitar, utvecklas och växer en spricka/reva vidare in mot glasningsenhetens centrum med en hastighet av någon mm per dag (se fotografi 4). Skadetypens förlopp har kunnat studeras i solfångare som utomhusexponerats vid SP-VVS under stagnation ett år.

Anläggning Nykvarn 1. Solfångare med dubbla skikt av FEP-filmer där den övre (oskadade) filmen har avlägsnats. Denna undre film är fastklämd mellan aluminium-lister som hålls ihop med genomgående popnitar. Filmen har alltså skadats initialt vid listan uppe till vänster, där revan har börjat. Den har sedan fortsatt neråt med någon mm per dag.

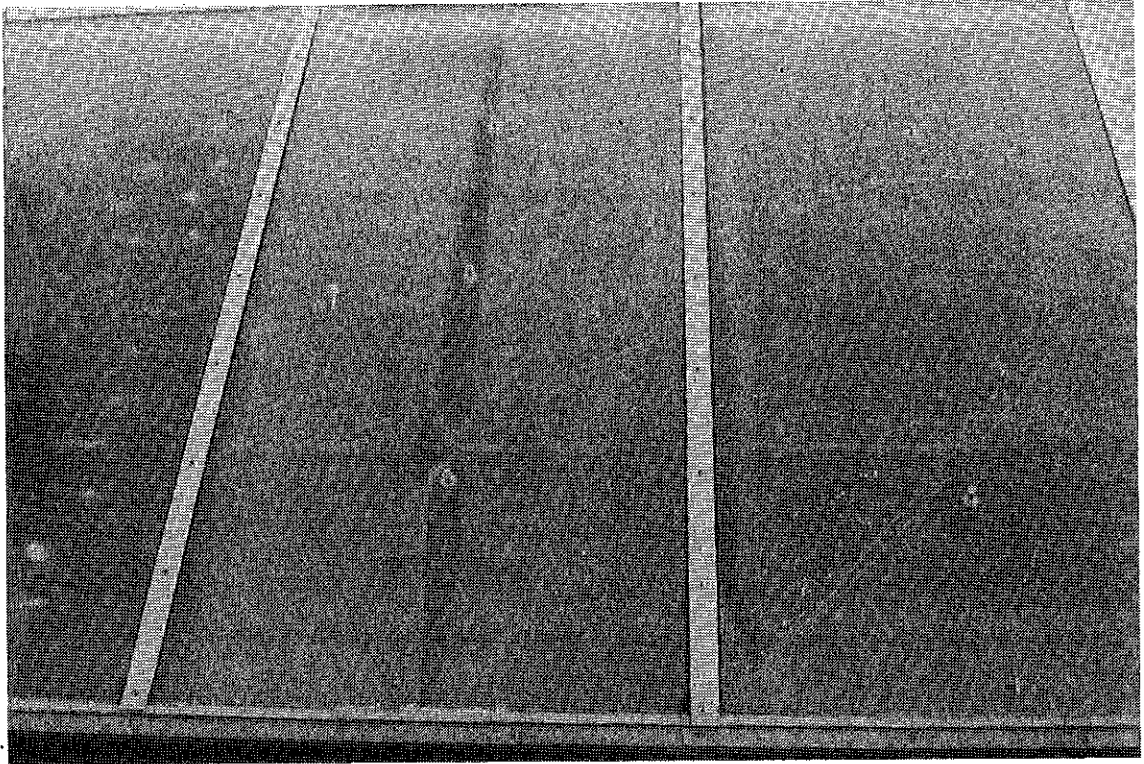
Fotografi 5

Anläggning Storbygärdet, Malung. FEP-filmer av tunn variant, 0.0125 mm. Filmerna har skadats i ett tidigt skede av de tre distansmuffar som limmats på absorbatoren. Senare har det visats att dessa muffar egentligen inte behövdes.

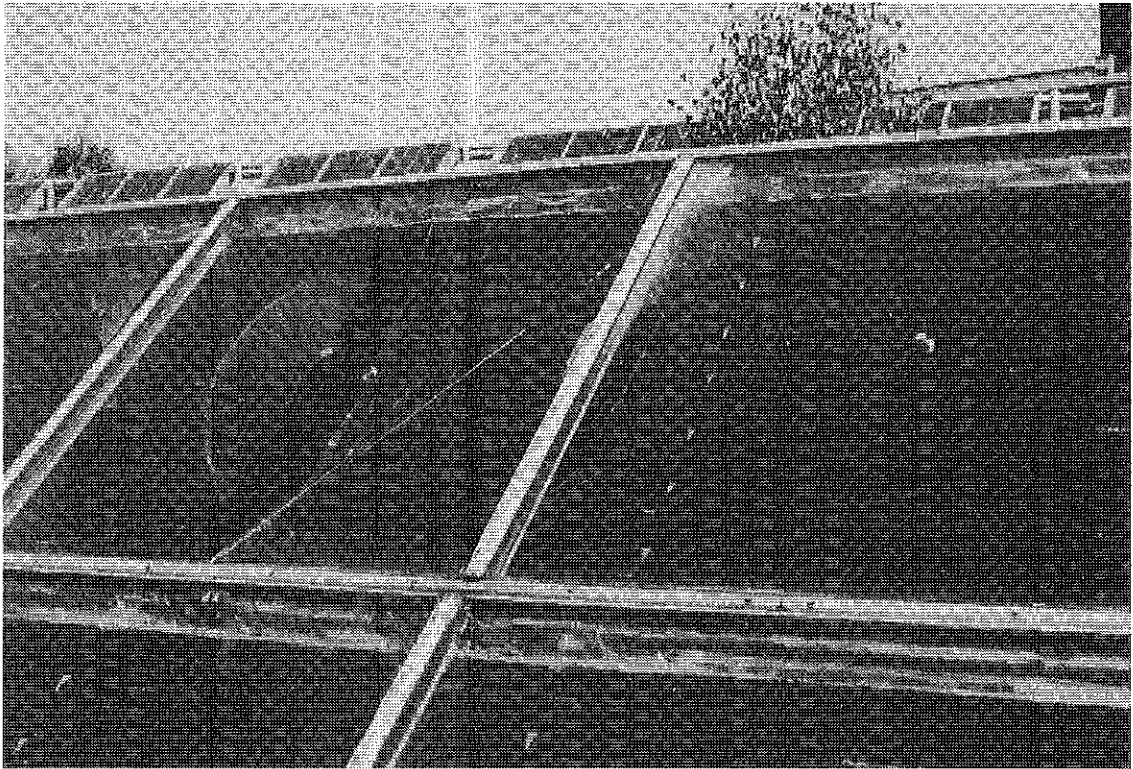
Fotografi 6

Anläggning Tumba. FEP-filmer av den tunnast förekommande varianten (0.0125 mm) som brister lite varstans. Filmen i glasningsenheten längst upp till vänster har nog initialt skadats av en distansmuff mitt på absorbatoren.

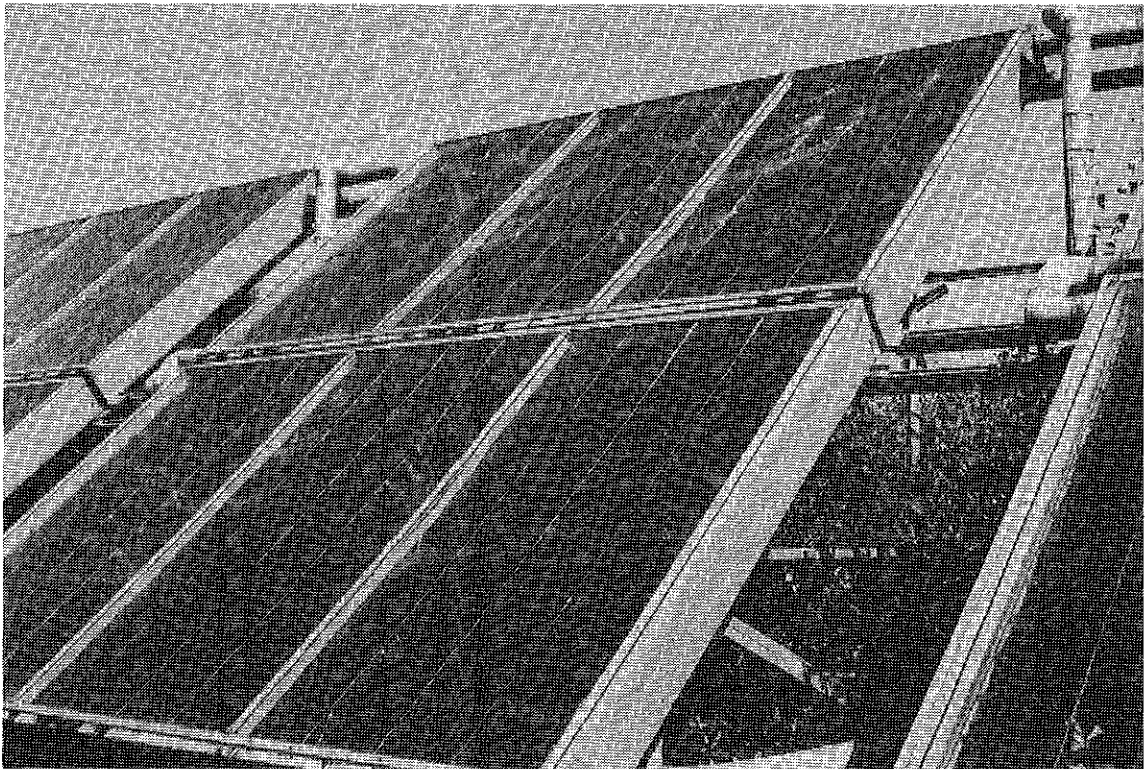
Fotografi 7

Veckade och etsade filmer limmas mot täcks kivans insida (härdat glas) med silikonsträngar, men ibland släpper fogen mellan FEP och silikon mer och mer utefter vissa sträckor (se fotografi 7). Påfrestningen på denna typ av limfog är fläkning (eng peeling). Orsaken till att limfogen släpper kan vara otillräcklig etsning i kombination med förekomst av fukt, fingeravtryck m m. Före limning måste både film- och glasyta vara avfettade, absolut rena och torra.

Anläggning Tumba. Solfångare med veckade FEP-filmer som limmats med fyra silikonsträngar mot respektive täckskivas insida. Limfogarna börjar släppa och en film har brutit i ett veck.
