Luftkvalitet och ventilation i täta småhus

En uppföljning av 44 Hjaltevadshus
byggda under åren 1982-89

SP Rapport 1993:18
ISBN 91-7848-402-2
ISSN 0284-5172
Borås 1993

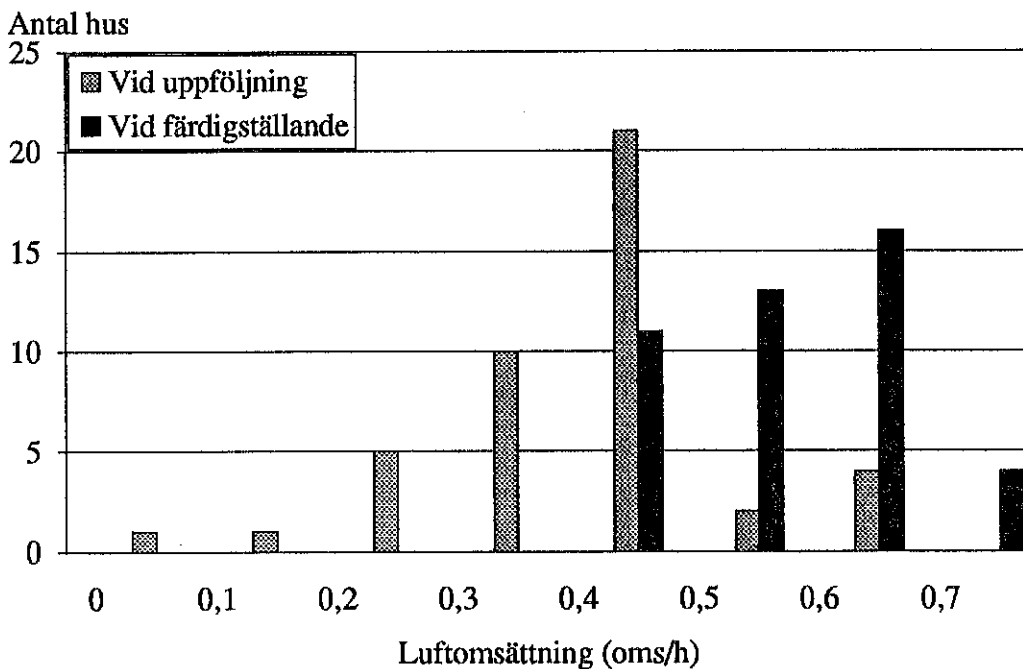
Resultaten från mätningen av luftomsättningen vid uppföljningen visas i figur 6.1. Den högst uppmätta luftomsättningen vid uppföljningen var 0,77 oms/h medan den lägsta var under 0,1 oms/h. I genomsnitt var luftomsättningen 0,51 oms/h. I figuren visas också som jämförelse resultaten från mätningarna när husen var nya. Mättonoggrannheten uppskattas till $\pm 15\%$.

Figur 6.1 Luftomsättningen i de 44 husen vid färdigställandet resp uppföljningen i oms/h. Figuren visar antal hus i intervall 0-<0,1 oms/h, 0,1-<0,2 osv.

Drygt hälften av husen har fortfarande en luftomsättning över den normerade 0,5 oms/h medan 17 hus hade lägre luftomsättning än 0,5 oms/h. När husen var nya hade inget hus under 0,5 oms/h.

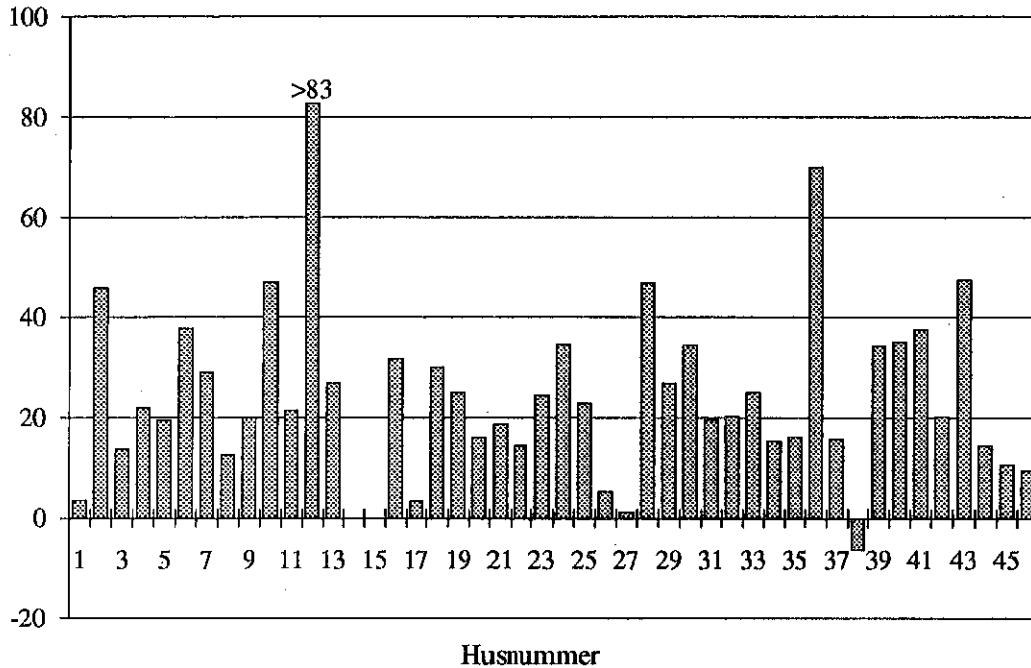
Figur 6.2 Reducering av luftomsättning från färdigställande till uppföljning. Medianvärde är 22 %. I hus 12 hade frånluftsfläkten stannat.

I genomsnitt är reduceringen av luftomsättningen 25 % av uppmätt värde sedan färdigställandet av husen. Resultatet i 26 av husen visade en reducering, som ligger inom mätosäkerhetsintervallet. Övriga hus hade en mer markant reduceringen av luftomsättningen - upp till 47 % om man undantar hus 12 och 36. Husägaren i nr 6 hade frånluftsfläkten inställd på ett lägre luftflöde än vid första mätningen vilket kan förklara lägre luftomsättning. I hus nr 28, 32, 41 och 42 var inte mätpunkterna de samma som vid första mätningen vilket dock inte förklarar den reducering av luftomsättning som skett i dessa hus. Som framgår av ovanstående är det emellertid få hus, där det finns uppenbara förklaringar till den sämre luftomsättningen vid uppföljningen. Reduceringen är inte knuten till något speciellt byggnadsår.

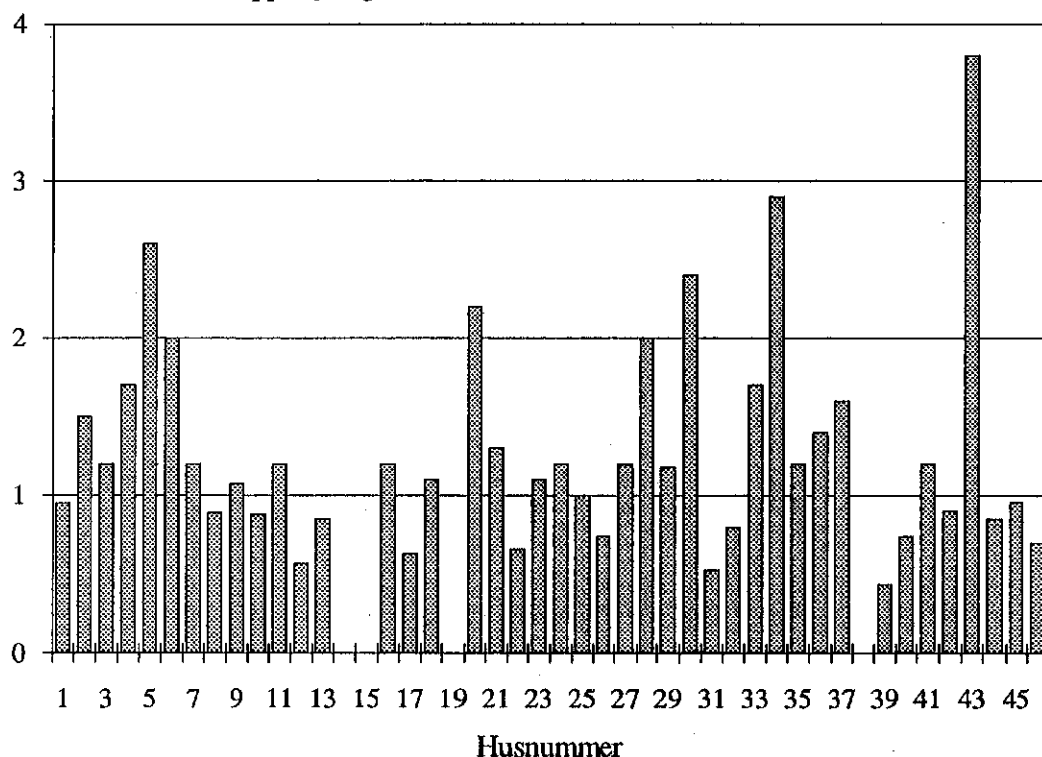
Figur 6.3 Hältevadshusens lufttätet vid uppföljningen 1992.

Husens otätetsfaktor varierade vid uppföljningen mellan 0,44 och 3,08 oms/h. Medelvärdet var 1,29. Hältevads egen målsättning om maximalt 1,0 oms/h är inte längre uppfylld i över hälften av husen. Husen är emellertid fortfarande mycket täta i jämförelse med byggnormens krav på 3 oms/h. Mättonoggrannheten uppskattas till $\pm 8\%$.

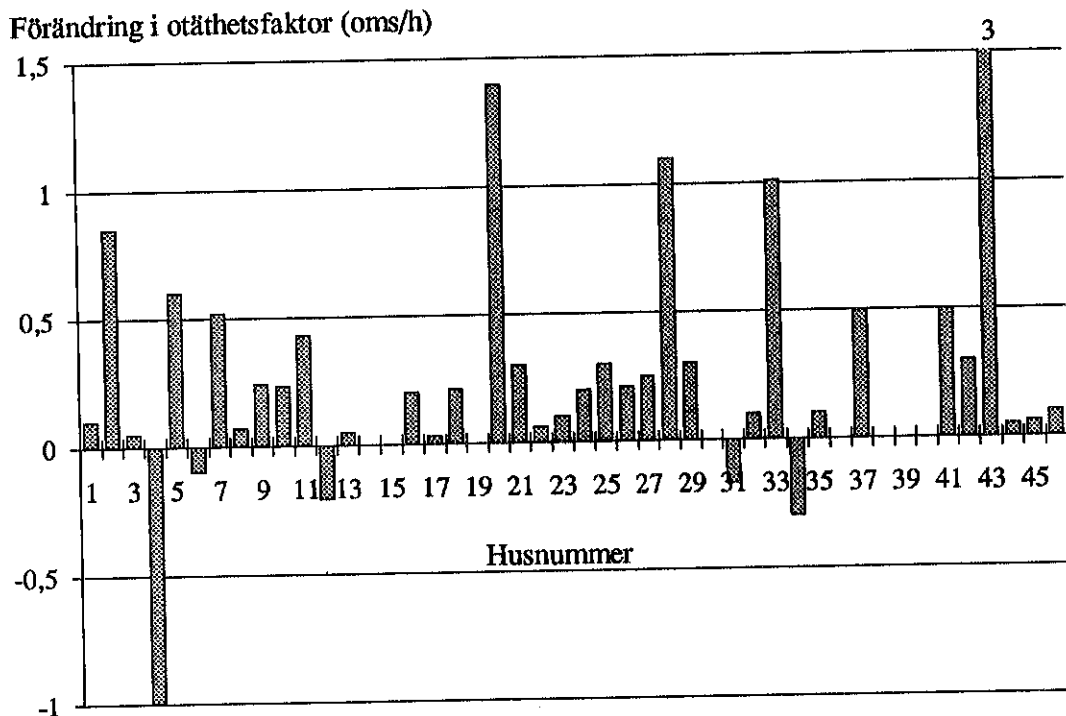
Figur 6.4 Förändring i husens lufttätethet från färdigställande till uppföljning.

Av de undersökta husen överlappar mätosäkerhetsintervallet för de två täthetsmätningarna varandra i tjugo hus. I dessa hus kan man med mätningarna som underlag inte säkert påvisa att det skett någon förändring ur täthetssynpunkt sedan huset var nytt. Tendensen är dock att husen fått en något sämre lufttätethet.

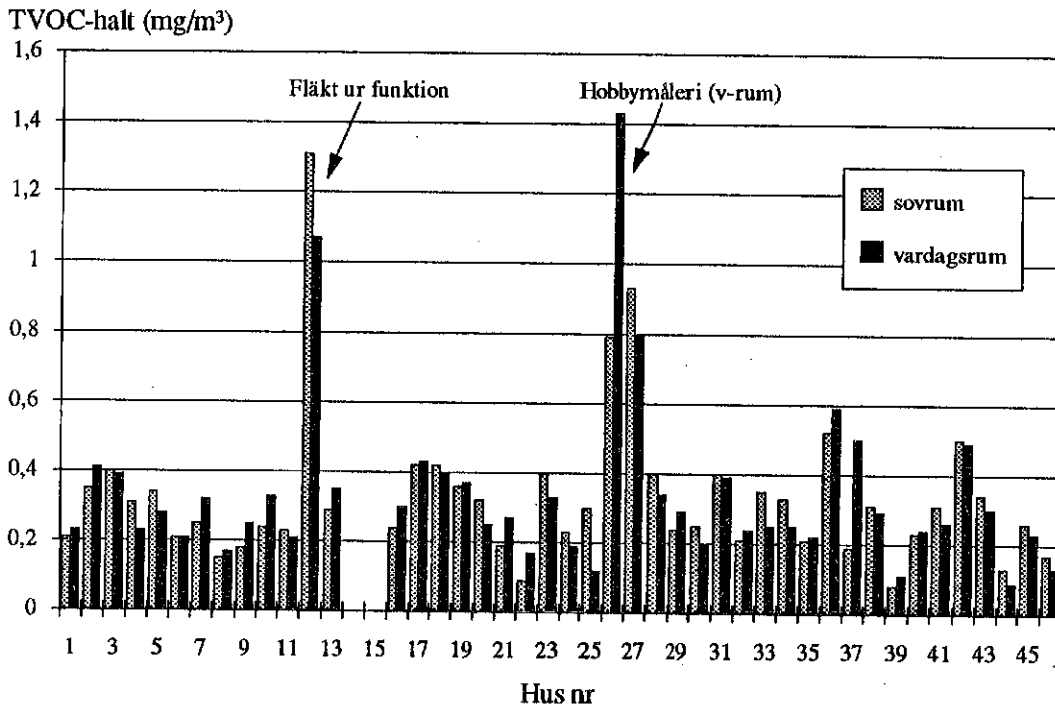
Figur 6.5 Totalhalter flyktiga organiska ämnen (TVOC) i samtliga undersökta hus. (TVOC uttryckt som toluenekvivalent, FID)

I hus 12 och 26 har speciella omständigheter (se senare förklaringar) orsakat förhöjda halter VOC. Dessa orsaker ingår inte i "normaltillståndet" för de mekaniskt ventilerade husen, och har därför ej medräknats vid medelvärdesberäkningen nedan eller i flertalet av sambandsstudierna i avsnitt 6.7. I hus 27 är orsaken till den något höga halten VOC inte klarlagd, och eftersom orsaken kan vara byggnadsrelaterad kvarstår resultatet i vidare sammanställningar.

Medelvärdet för kvarvarande 42 hus (82 mätvärden) av TVOC är $0,30 \text{ mg/m}^3$ och medianvärdet $0,27 \text{ mg/m}^3$. Standardavvikelsen är $0,14 \text{ mg/m}^3$.

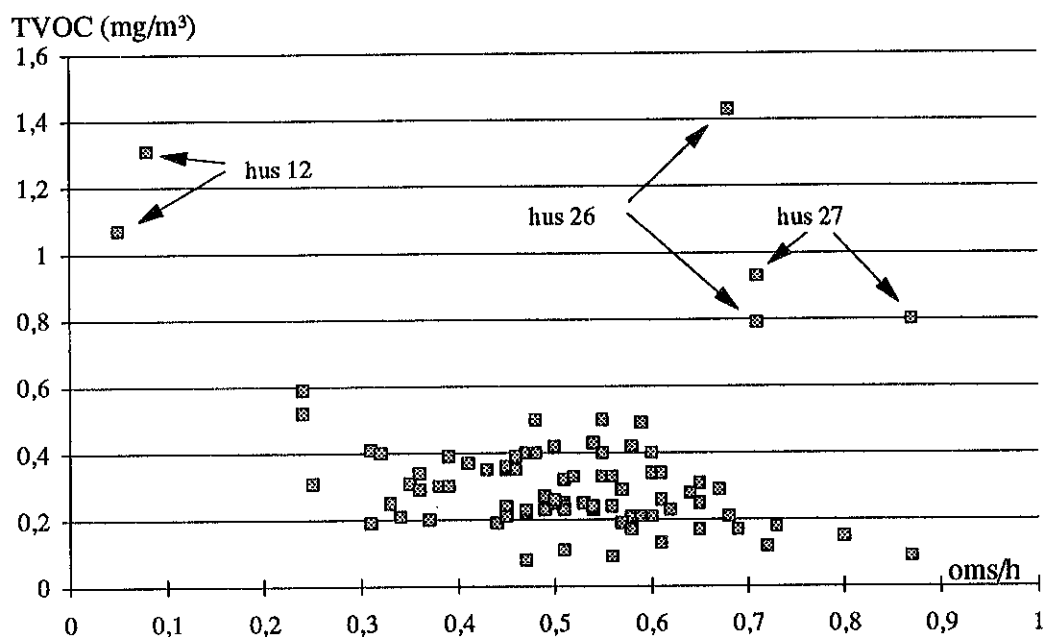
Figur 6.7 De undersökta rummens totalhalt VOC som funktion av luftomsättningen

Hus 26 och 27 avviker från övriga hus genom att samtidigt ha en hög halt TVOC och en god luftomsättning. Detta visar att styrkan på emissionskällan är hög.

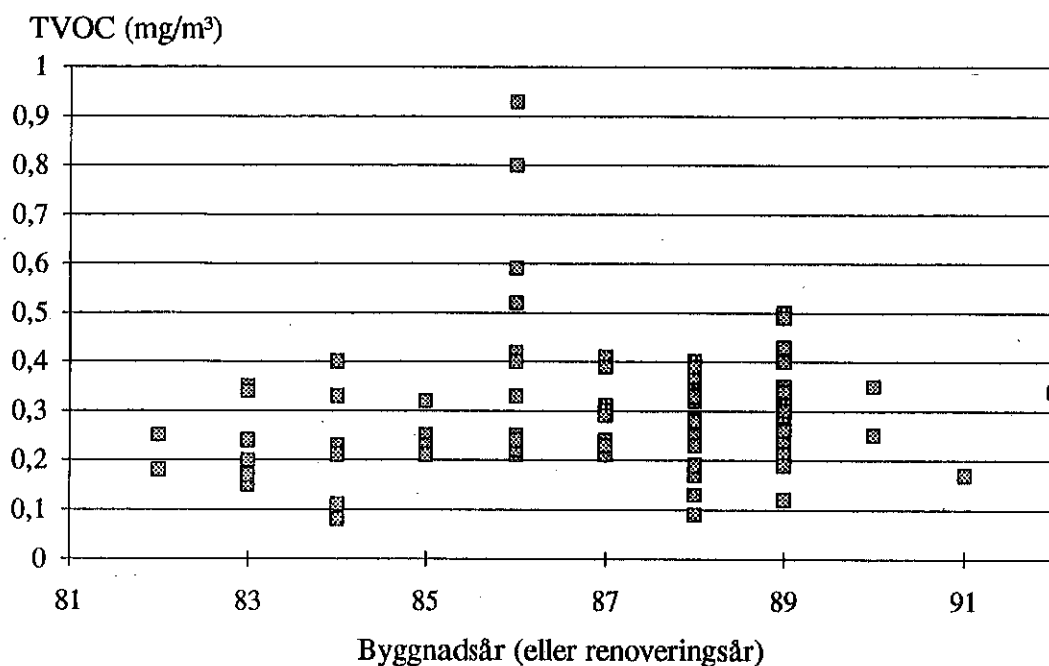
Figur 6.8 TVOC i respektive rum som funktion av husets (rummets) ålder.

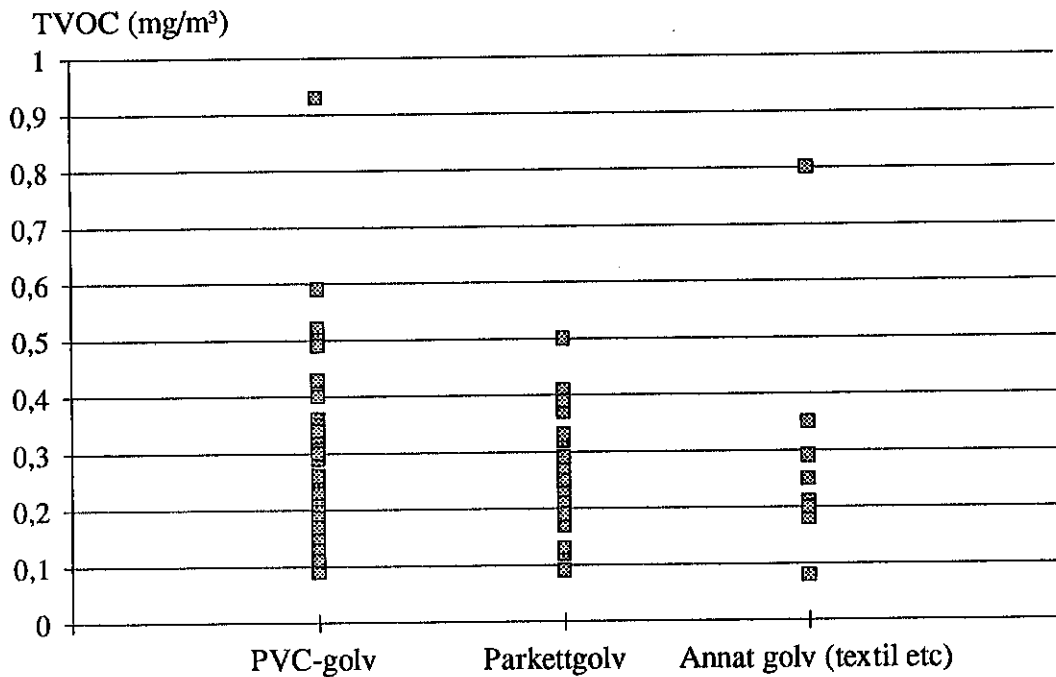
Figur 6.9 Totalhalten VOC som funktion av olika golvmaterial.

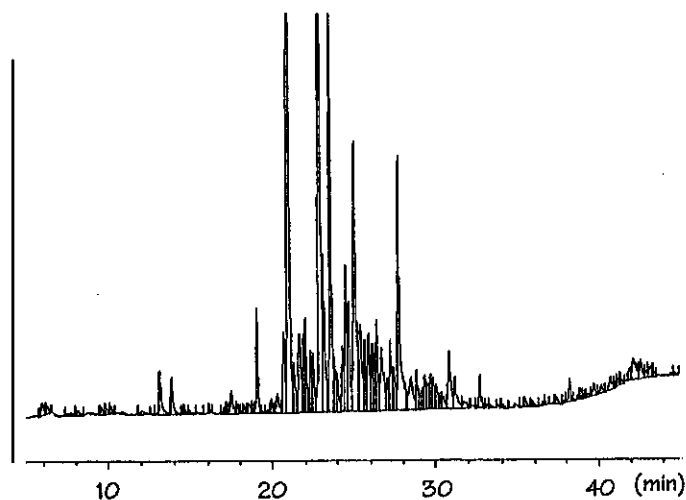
Gaskromatogram från hus nr 26.
Totalhalt VOC angiven för varje provplats.

Sovrum: 0,79 mg/m³

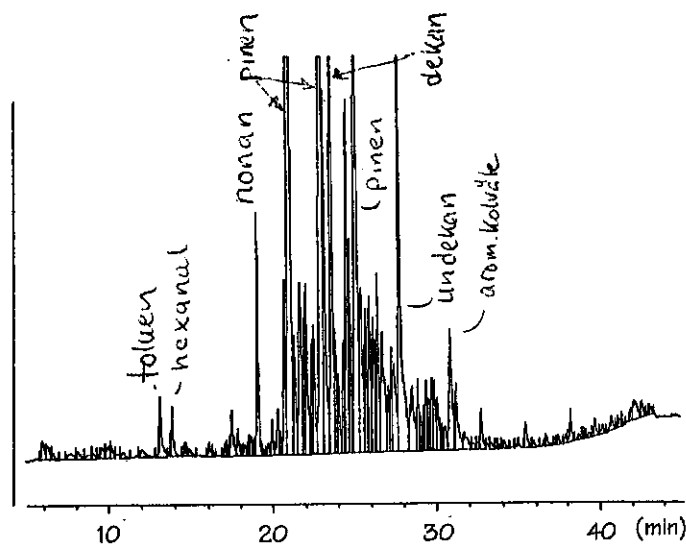
Vardagsrum: 1,43 mg/m³
