Utmaningar och möjligheter vid renovering av våtrum

Ulf Antonsson och Anders Jansson

Sustainable Integrated Renovation
Rapport 2015:3

SP Rapport 2015:54
ISBN 978-91-88001-80-1

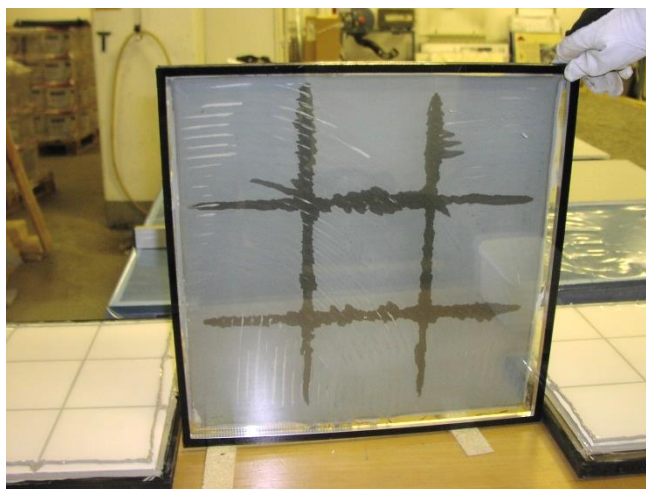
Foto 1. Vatteninträning bakom kaklet vid fogarna efter två minuters vattenbelastning (kaklad glasskiva sett bakifrån).

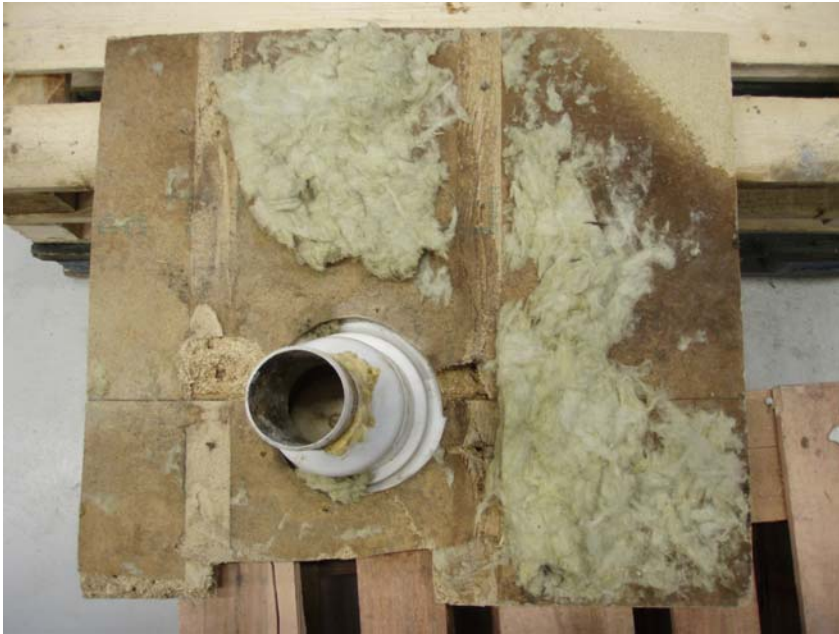
Foto 2. Inga kortlingar samt golvbrunn monterad i skivskarv.

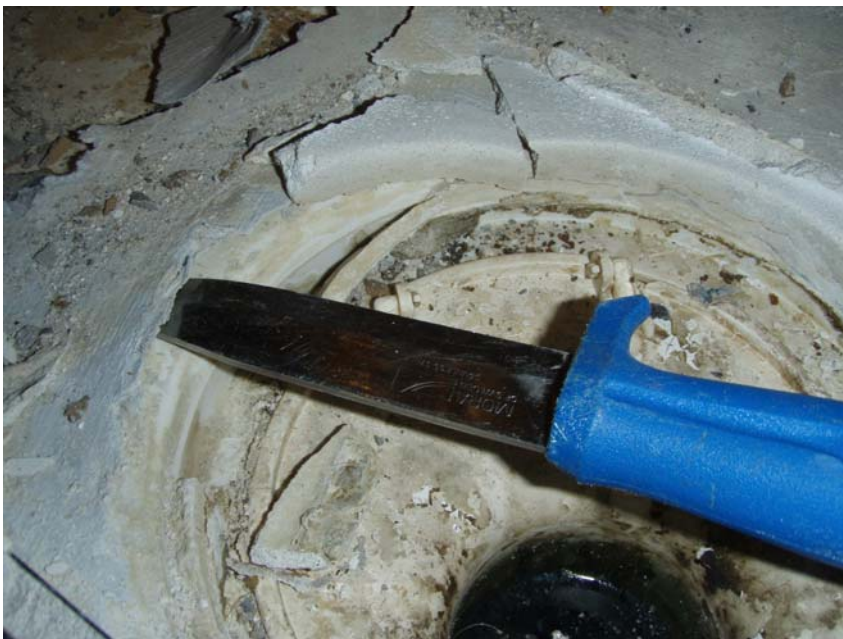
Foto 3. Ingen klämring monterad och brunnsmanschetten sitter inte fast mot golvbrunnen.

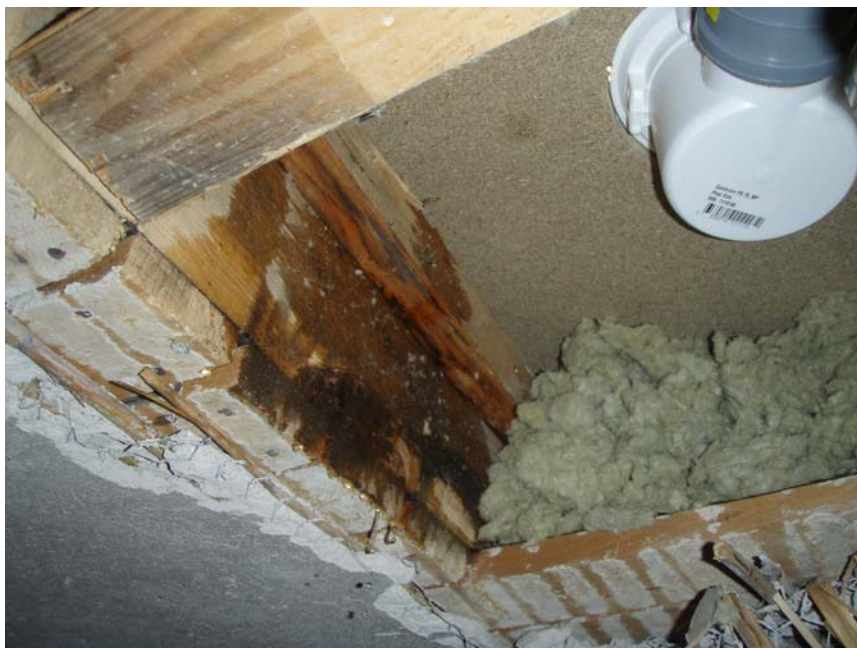
Samtliga tio skador som undersöktes i projektet var orsakade av utförandefel. I samtliga skadefall förekom **minst** tre olika utförandefel per objekt. Den detalj som enligt skadeutredningarna hade orsakat mest och störst läckage var anslutningen mot golvbrunnen med tillhörande brunnsmanschett och klämring. I aktuella skadefall fungerade inte egenkontrollen som avsett. I de flesta fall hade man heller inte lämnat något kvalitetsdokument. I resten av de undersökta fallen hade kvalitetsdokumenten varit felaktiga/osanna.

Foto 4. Läckage genom mellanbjälklag på grund av ett flertal fel.

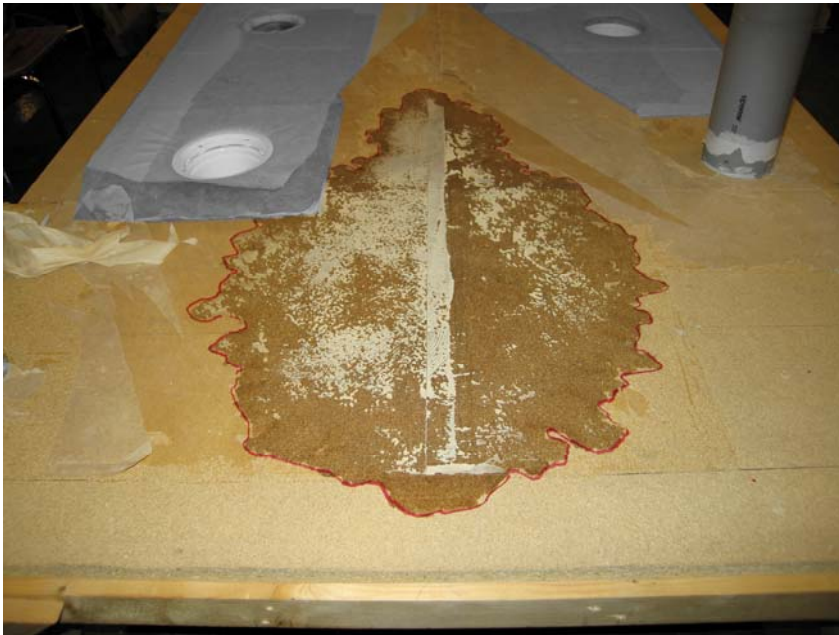
Foto 5. Läckage vid vådskarv.

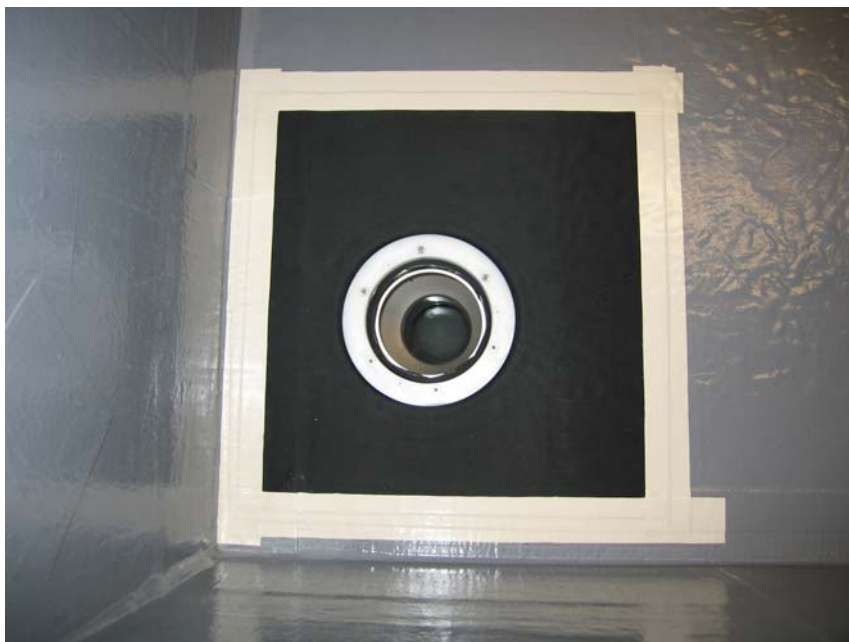
Foto 6. Extra tätning (ej med i monteringsanvisningen) vid brunnsmanschetter efter läckage.

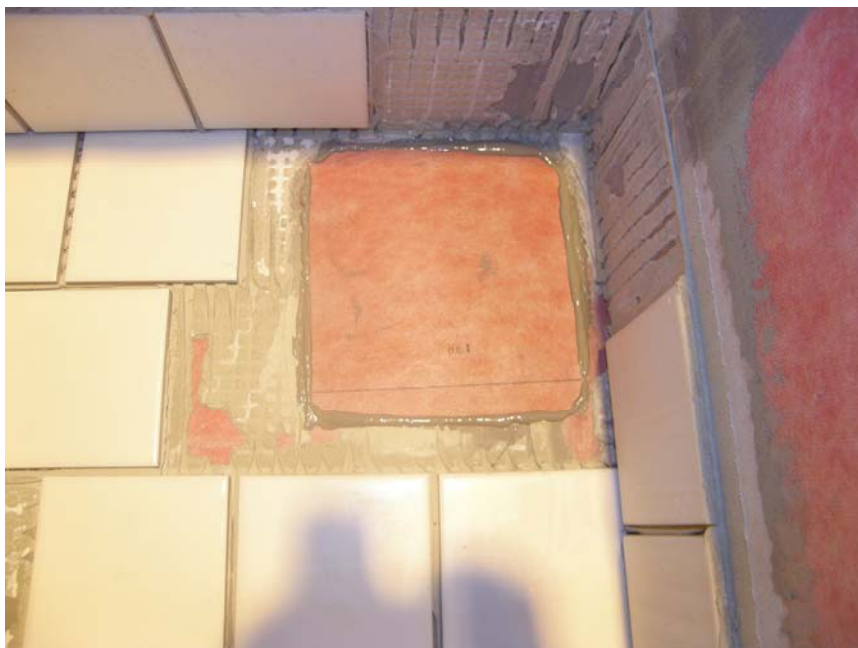
Foto 7. Utförd delreparation på tätskiktsfolie som vid provningen var tät.

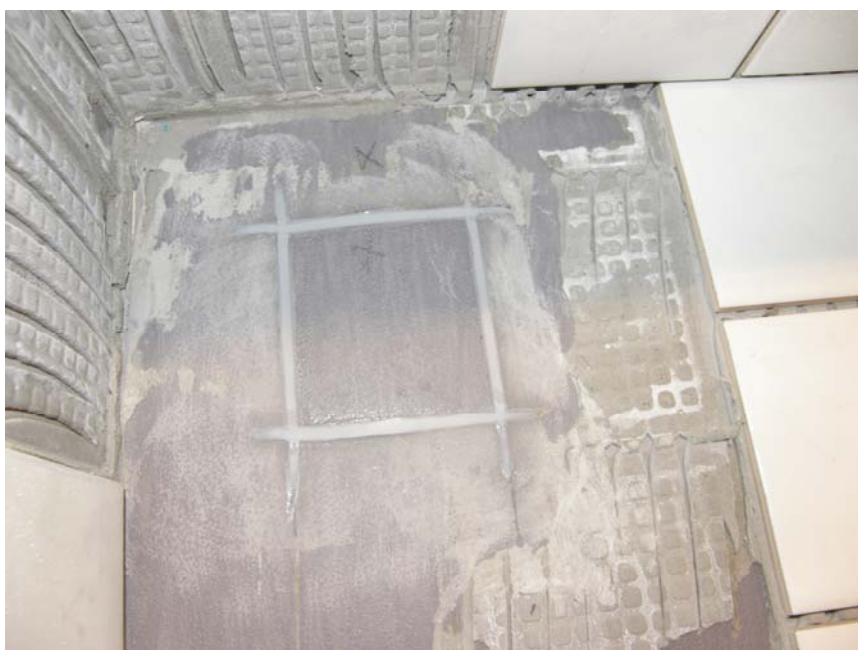
Foto 8. Utförd delreparation på plastmatta som vid provningen var tät.

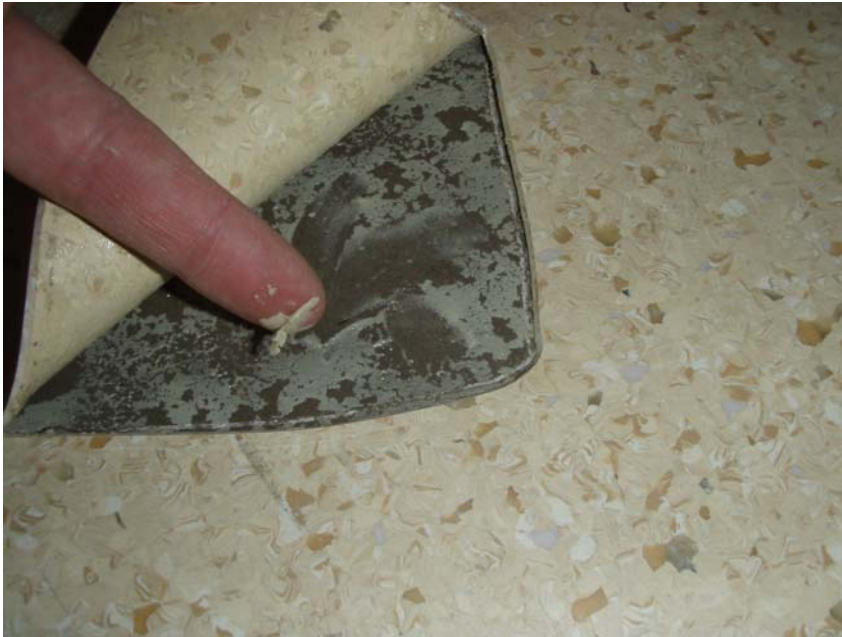
Foto 9. Nedbrytning av plastmatta och mattlim vid en skadeutredning på grund av fuktigt underlag.

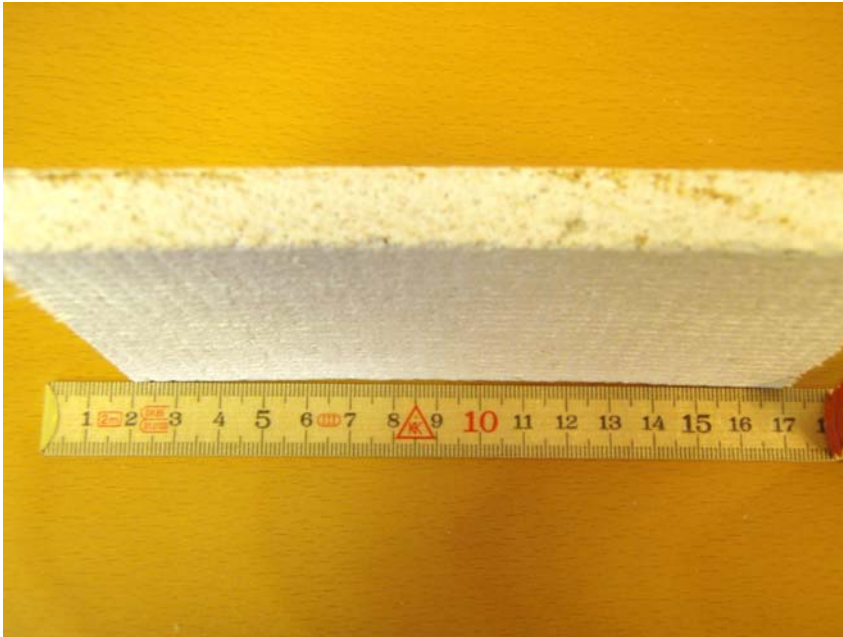
Våtrumsskivor som böjer sig eller har större längdförändring än 1 mm/m vid en dimensionsstabilitetsprovning anser vi vara olämpliga som underlag i våtrum, speciellt i våtrum med ytiskt av keramiska plattor eftersom detta material inte kan ta upp några större rörelser. SP har undersökt ca 300 våtrum där skivorna rört sig så mycket att de keramiska plattorna spricker innan våtrummen har tagits i bruk.

Foto 10. Buktning av våtrumsskiva från en skadeutredning.

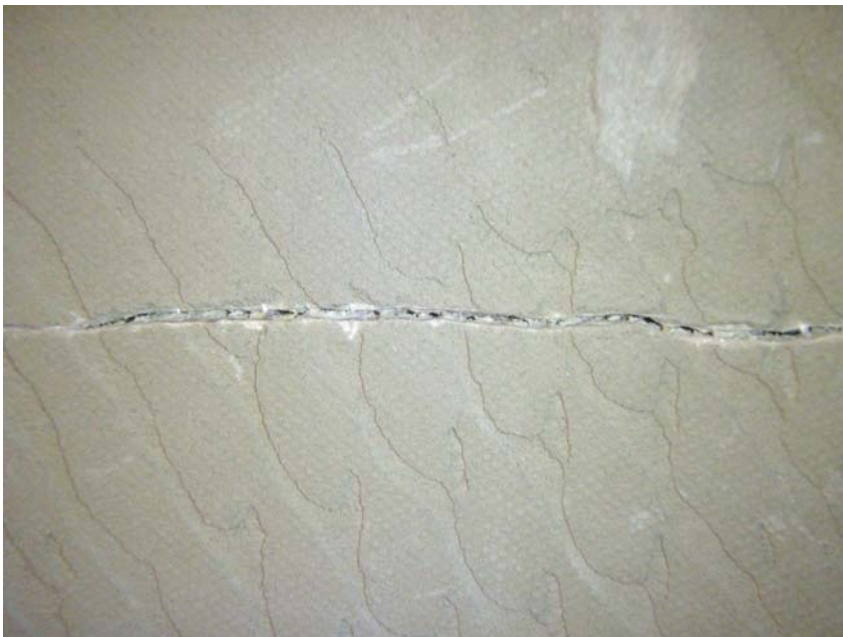
Foto 11. Närbild på en spricka i en våtrumsvägg efter friläggning av kakelplattor, Fotografi från en skadeutredning.

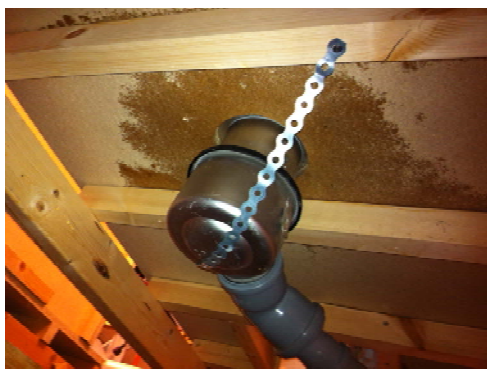
Foto 12. Läckage kring den rostfria golvbrunnen som är synligt från provboxens utsida

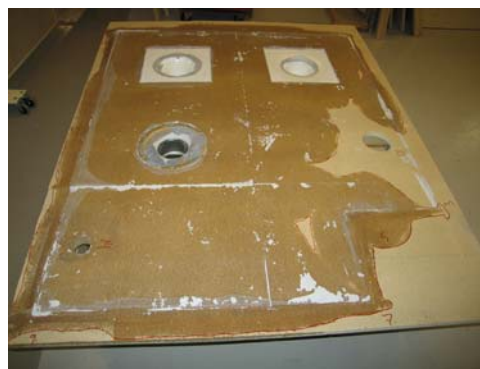
Foto 13. Exempel på en totalskada d.v.s. det finns fritt vatten på nästan alla kontrollpunkter

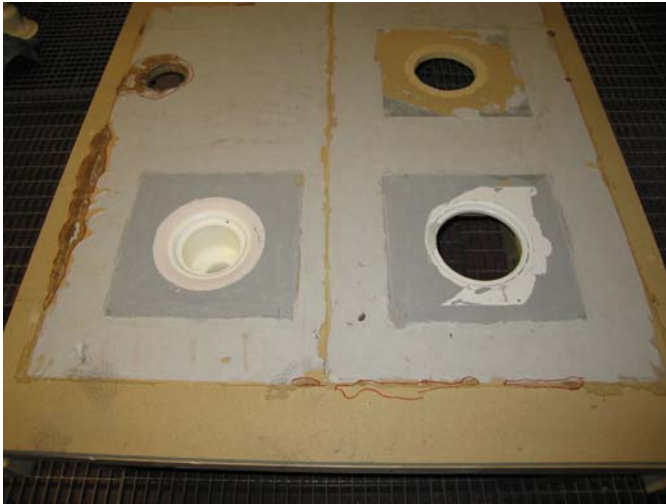
Foto 14. Exempel på läckage som upptäcks först när tätskiktsfolien demonteras.

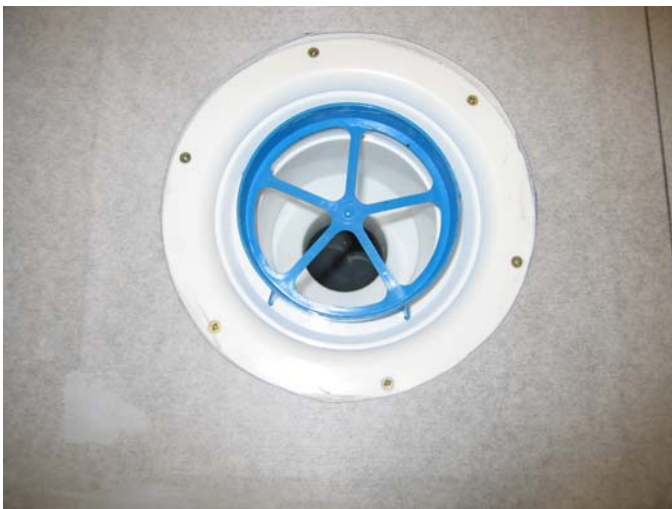
Anmärkningsvärt var att man i flera system fortfarande klippte upp folien i anslutning till golvbrunnen med omfattande läckage som resultat. Det fungerade inte i det tidigare projektet 2011 [5] och heller inte denna gång.

Foto 15. Exempel på uppklippt folie vid anslutning till golvbrunn

Vi anser också att tätskiktssystem som klipper upp folien i anslutning till golvbrunnen inte skall användas, även om man mot förmodan skulle klara en provning. Anledningen till detta är att säkerhetsmarginalerna är för små vid montage.

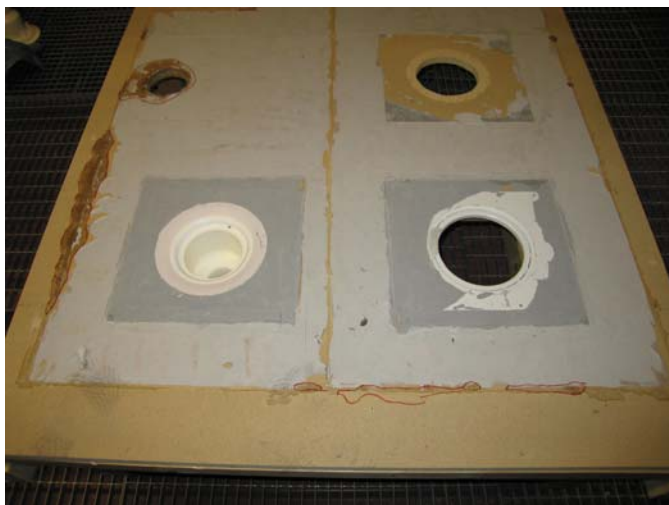
Foto 16. Exempel på läckage som upptäcks först när tätskiktsfolien demonteras.

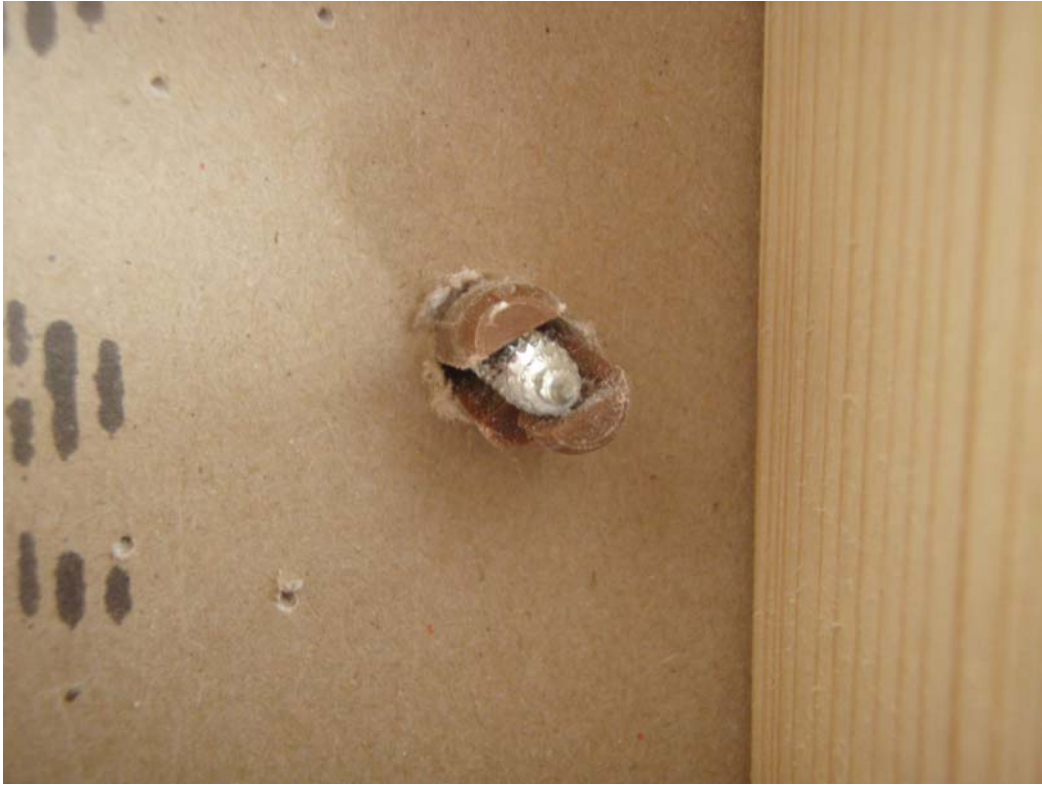
Foto 21. Felaktigt utförd genomföring i våtrumsvägg (foto taget från andra sidan vid en skadeutredning).

Punktering av tätskiktet skall undvikas i den mån det är möjligt. Idag finns bra system för limning av de flesta produkter. Dessa system är att rekommendera då man slipper punktera tätskiktet, vilket alltid innebär en ökad risk för läckage. I det fall man av någon anledning ändå måste perforera tätskiktet skall aktuella branschregler följas. Detta innebär att infästningarna normalt sett måste utföras i en massiv konstruktionsdel och tätas på ett fackmässigt sätt. Säker Vatten som har tagit fram branschreglerna Säker Vatteninstallation har också tagit fram en väggkonstruktion [17] där det förekommer en 15 mm tjock konstruktionsplywood P30 bakom

våtrumsskivan på hela väggytan. Korrekt utförd tätning tillsammans med en VVS-skruv har vid provningar påvisat en tät konstruktion. Fördelen med denna lösning (om man måste perforera tätskiktet) är att infästningarna kan utföras på hela väggytan.
