Bandsågar i sågverk. Åtgärder mot damm och buller

BANDSÄGAR I SÄGVERK. ÅTGÄRDER MOT DAMM OCH BULLER

TräteknikCentrum, Rapport P 8812076

Stockholm maj 1988

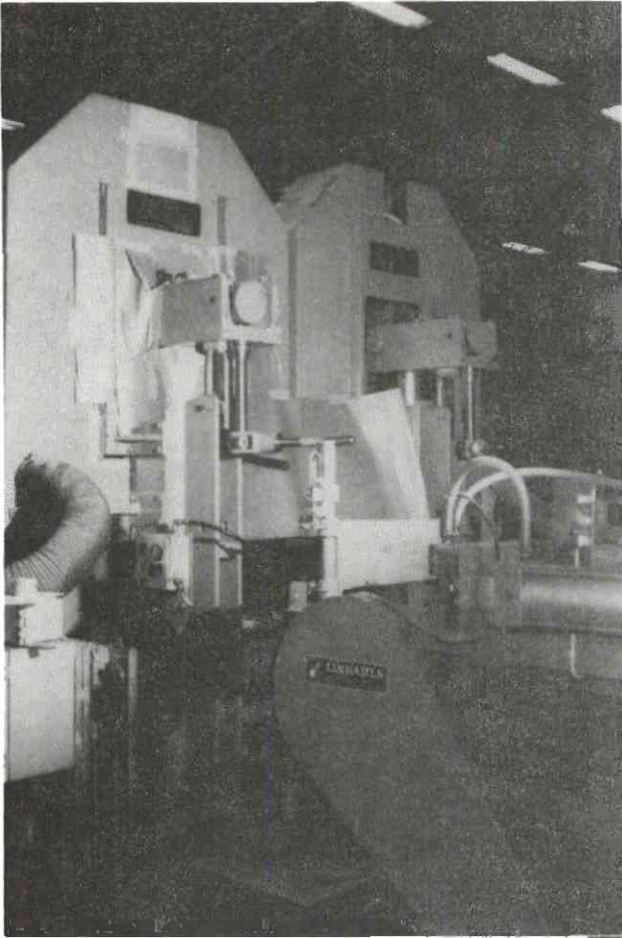
Vid de inledande försöken på Rikssågverksskolan tätades de befintliga standardskydden med enkla medel, wellpapp och tejp.

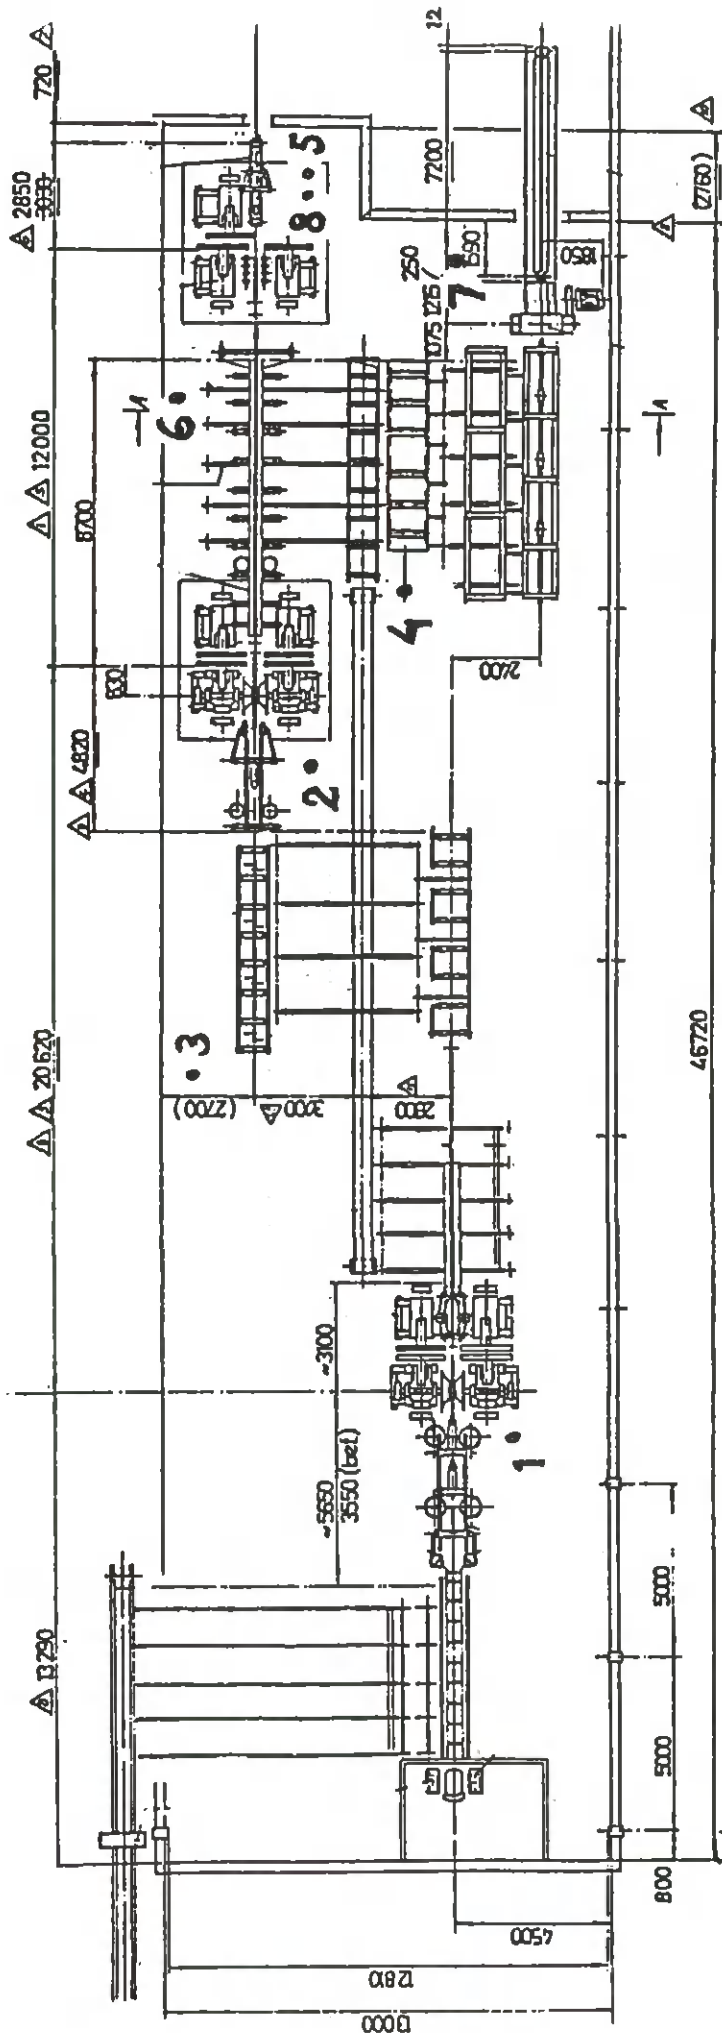
Innan arbetet påbörjades hade man företagit mätningar av dammhalterna, både i närheten av såggrupperna och ute i såghuset. Dessa gav värden på 10 och 6 mg/m³ vid den andra respektive tredje såggruppen, medan de var anmärkningsvärt låga vid den första gruppen, där de liksom vid referenspunkterna inne i såghuset låg vid ca 1 mg/m³.

Plan över såghuset med punkter för mätningarna av dammhalten.

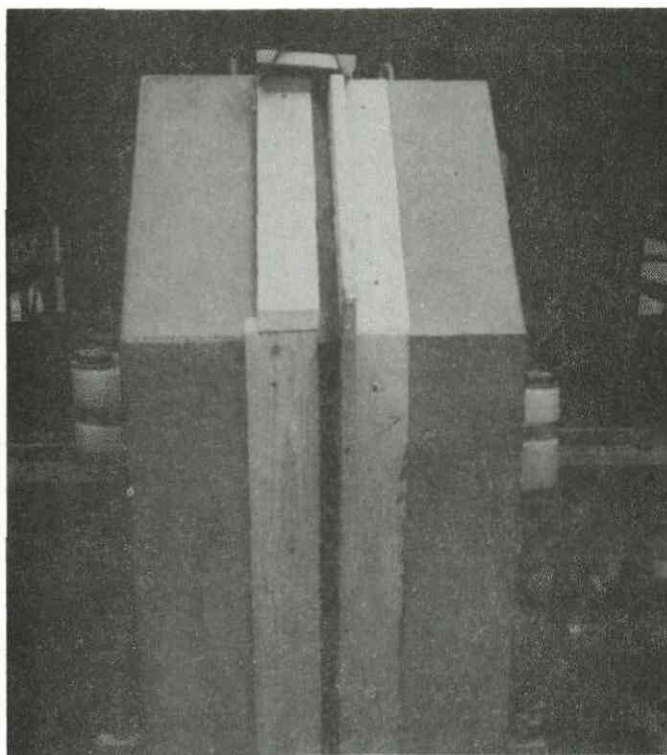
Den kompletterande kapslingen sedd från sidan, i driftläge, d v s slutet.

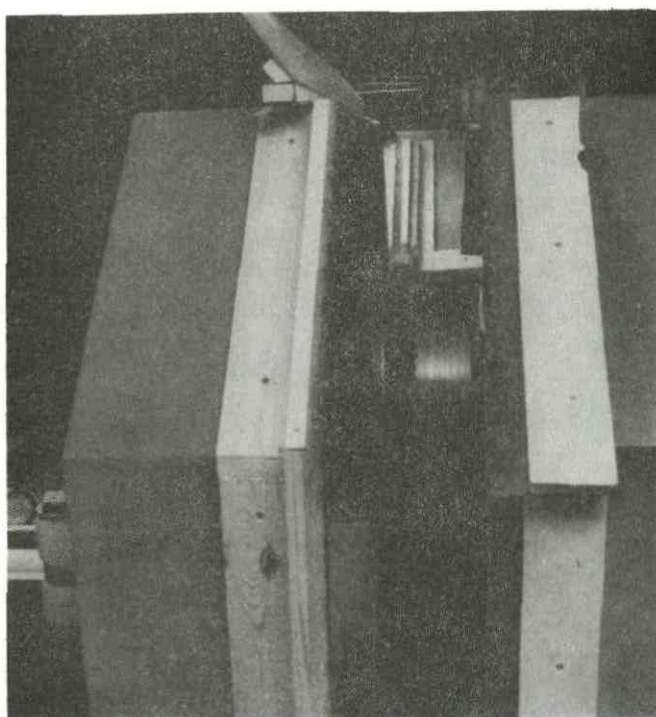
Samma vy som ovan, men i öppet läge för bladbyte.

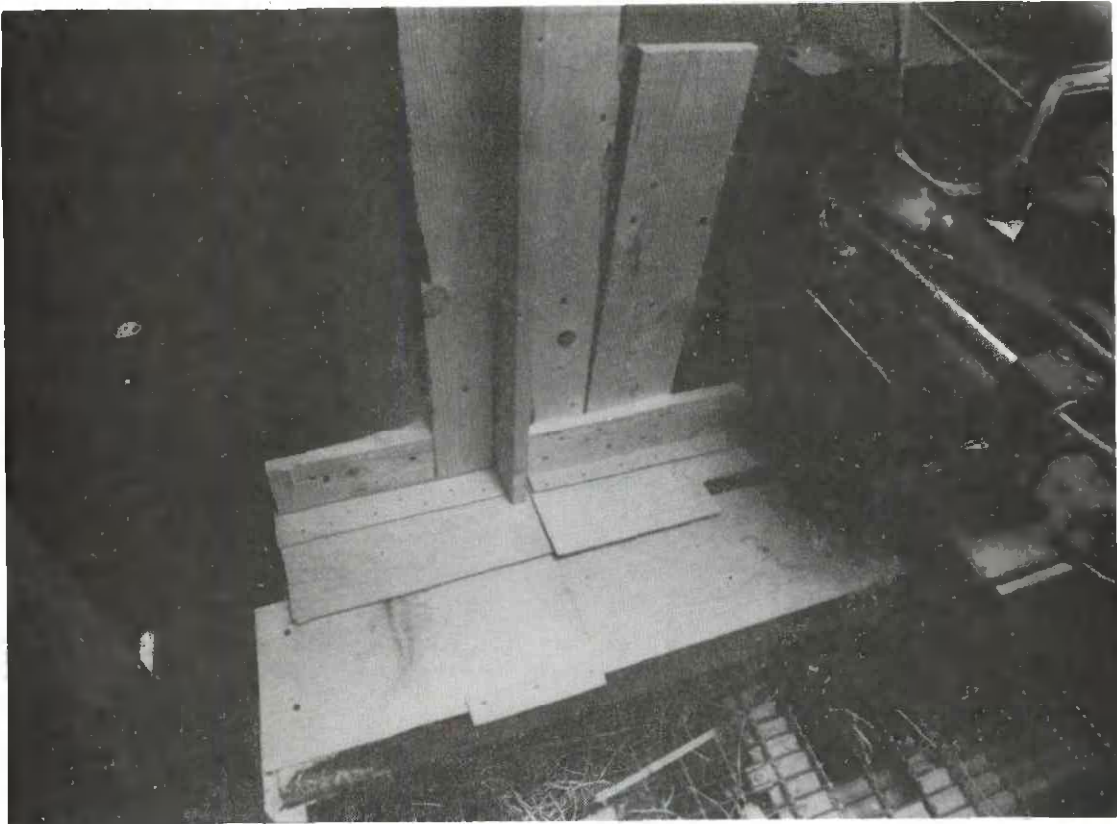
Anslutning mot stup och arbetsplan i driftläge. Sågarna skall då vid ompostning kunna förskjutas sinsemellan, vinkelrätt mot bildens plan.

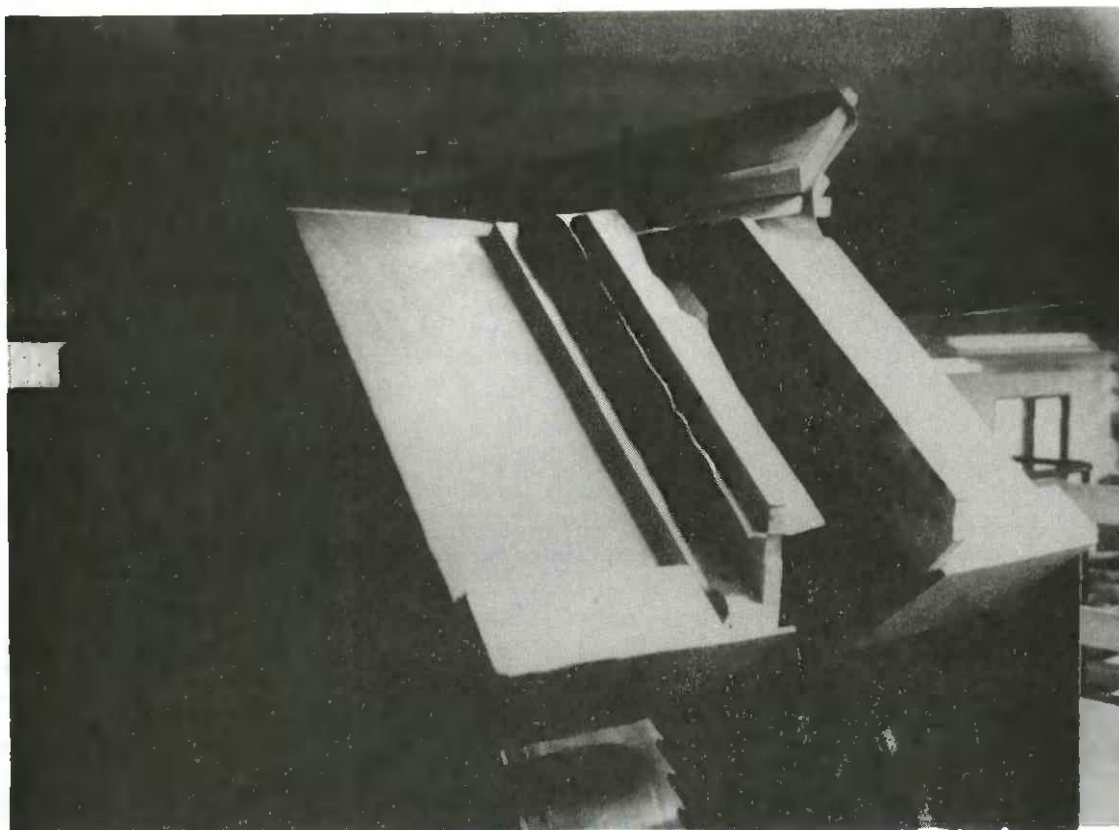
Dessa "luftbromsar" hade en radikal effekt. Bandsågarna spred nu nästan inget damm alls. Man erhöll endast en mycket måttlig, spånbemängd, luftström längs med virkesstycket, främst i matningsriktningen. Det såg ut som om man med denna kapsling hade uppnått målet.

"Luftbromsar" av plywood vid övre, respektive undre bandhjul.

Genom efterföljande kontroller, fann man sedan att det räckte om de L-formade plywoodskivorna vid de övre löphjulen enbart täckte periferin och, i vissa lägen, ena sidan av löphjulet någon decimeter in mot centrum. Längre in mot mitten var luftströmmarna svagare, så att man i sammanhanget kunde bortse från den effekt det hade att skära av dem. I ett slutligt utförande

bör det räcka om man med en sådan "luftbroms" skärmar av vid löphjulets periferi, förutsatt att kåpan vid sidorna är tillpassad så att spelet mellan hjul och kåpa blir det minsta möjliga.

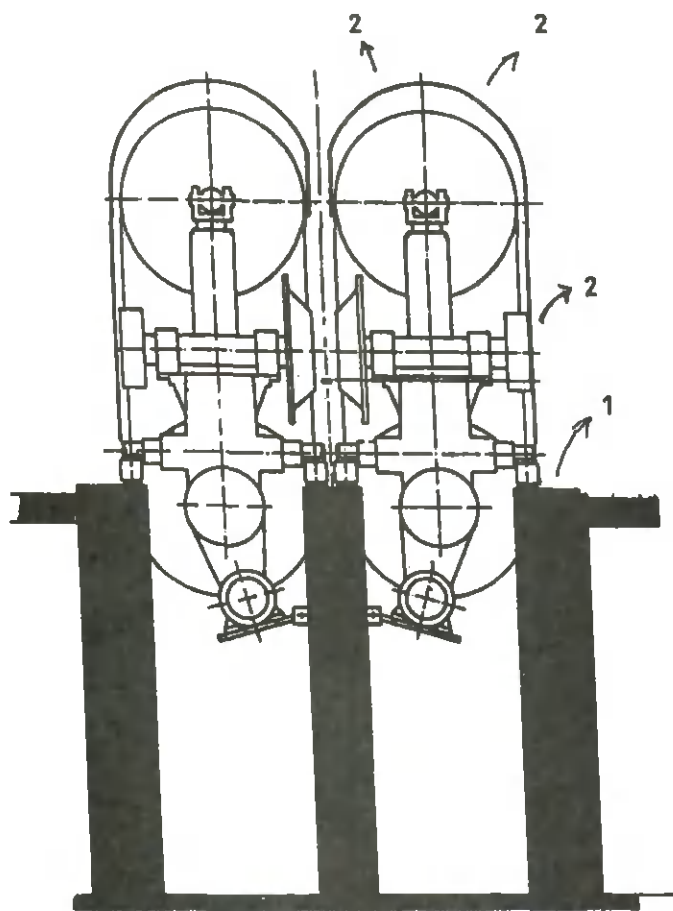
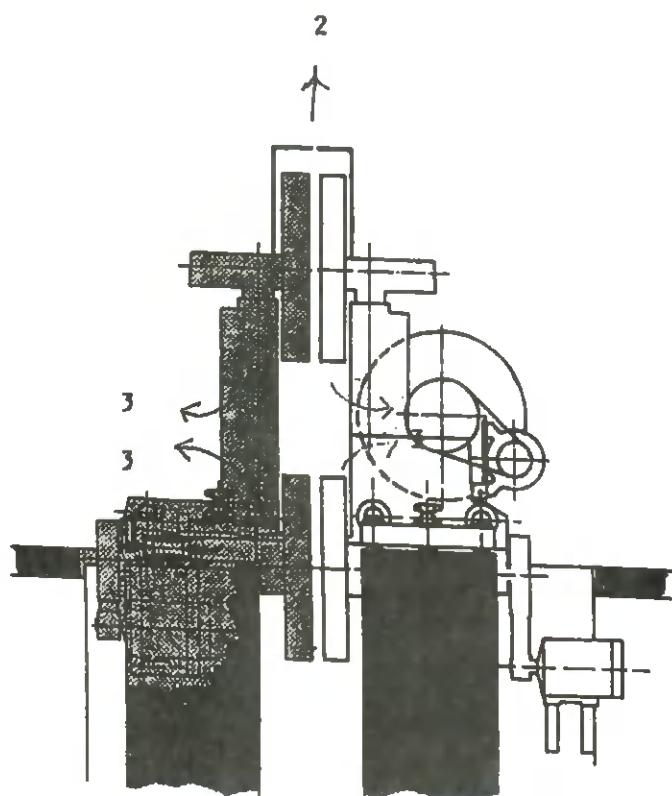
Figur 1. Dammspridning från fristående reducerbandsåg.

1. Genom öppning i golv ned mot stup sprutar stora mängder fint sågdamm.
2. Spalten mellan sågarna avger damm - mängd beroende på sågarnas läge.
3. Även i dessa riktningar strömmar luft, medförande damm.

Om skydd är ventilerat minskar dammängderna, främst via väg 3.

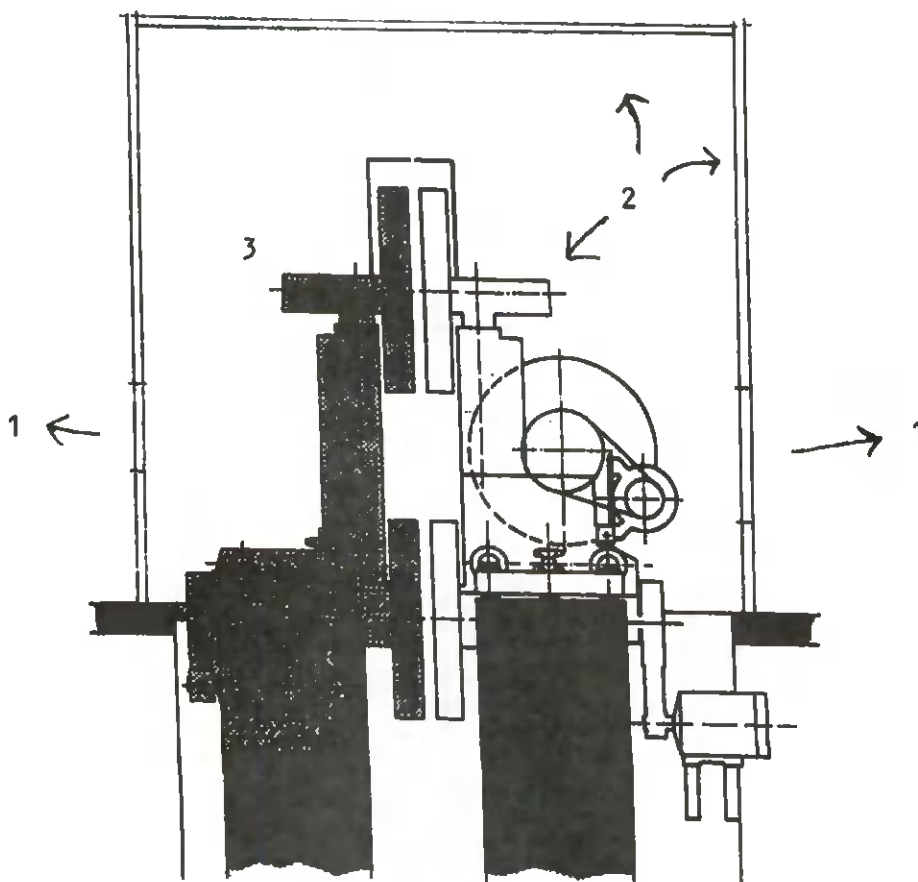
Figur 2. Dammspridning från inbyggd maskingrupp.

1. Damavgivning via in- och utmatningsöppningar är obetydlig. För fallet att kapslingen är ventilerad är den i det närmaste obefintlig.
2. På maskinytor och på inbyggnadens insidor samlas mycket damm som frigörs i samband med renblåsning vid bladbyten. Detta gäller oavsett om inbyggnaden är ventilerad.
3. Om inbyggnaden inte är ventilerad blir dammhalt och temperatur besvärande hög inne i inbyggnaden.
