JTI – Institutet för jordbruks- och miljöteknik

# SLUTRAPPORT

## **Lägre helkroppsvibrationer med en vibrationsindikator i traktorn**

**Niklas Adolfsson, JTI  
December 2011**

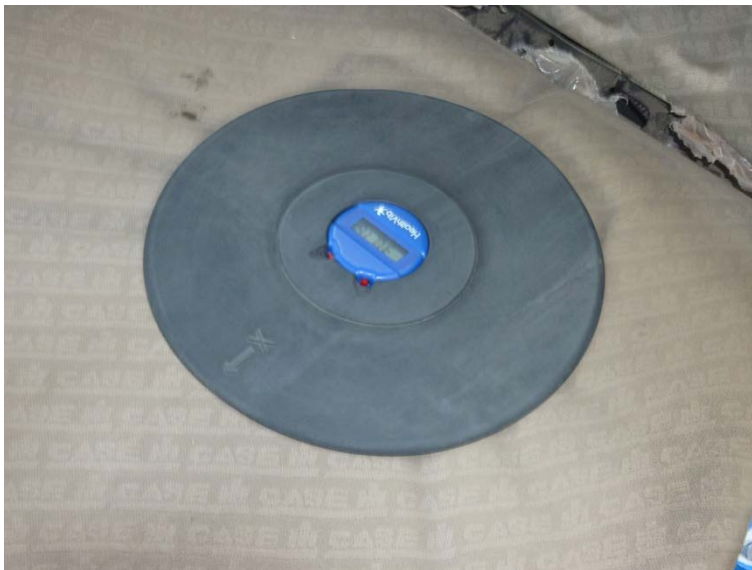
Figur 1. Vibrationsplattan med tillhörande sensor, HealthVib.

Vibrationsmätningarna gjordes enligt gällande mätstandard (ISO 2631-1, 1997) med en vibrationsplatta (HealthVib, CVK) som lades uppe på förarstolen mellan sits och förare (Figur 1).

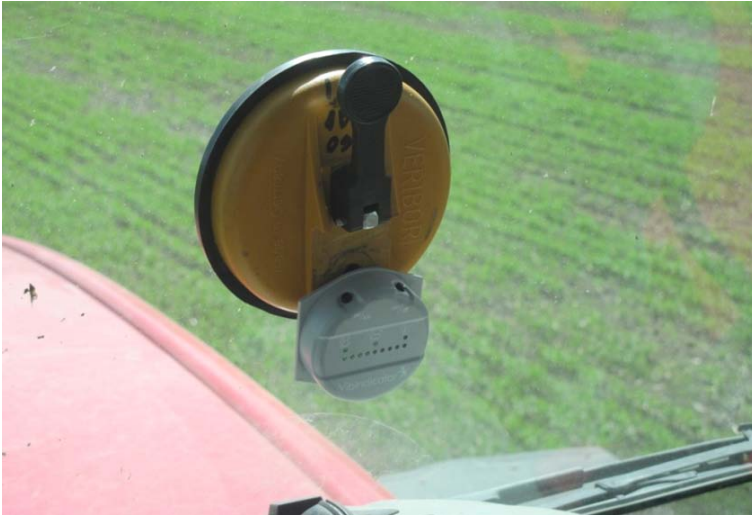
Figur 3. Bild på vibrationsindikatorn monterad på sugkopp ovanför instrumentpanelen.

Mätningarna utfördes i två steg med sju traktorförare. Förarna var i åldrarna 25 till 45 år och de hade mer än 10 års erfarenhet av traktorkörning. I steg ett fick traktorföraren utföra en körning i fält och i en del fall på allmän väg, utan att använda sig av vibrationsindikatorn under körningen. I steg två fick samma person göra om övningen, men då med en vibrationsindikator (Vibindicator™, CVK) som hjälpmedel för att dels se hur höga vibrationsnivåerna var under körning med hjälp av dioderna på dosan, dels för att ha en möjlighet att försöka sänka en för hög vibrationsexponering. Vibindicator™ placerades väl synligt i hytten med hjälp av en sugkopp (Figur 3).

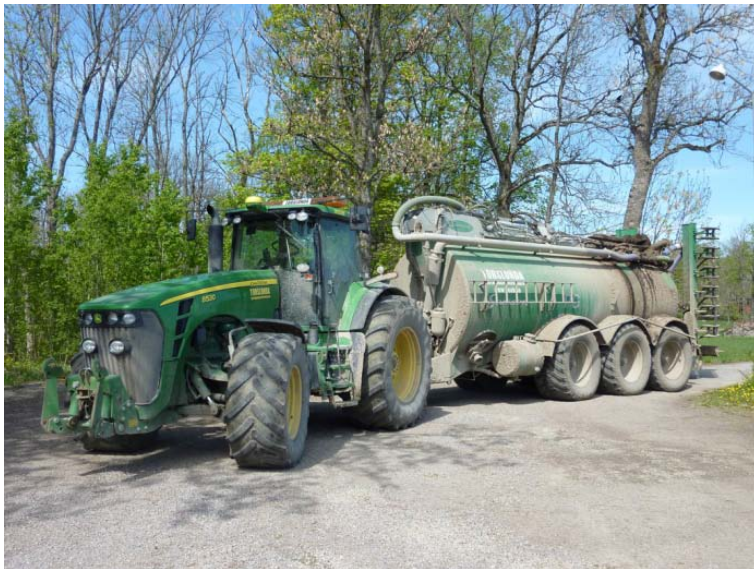
Figur 4. Bild på en av traktorerna med gödselspridare.

Arbetsmomentet gödselspridning (Figur 4) utfördes av fyra traktorförare och totalt gjordes åtta mätningar under spridning inklusive transport till och från fält. Ett exempel på mätdata visas i diagrammet i Figur 5.

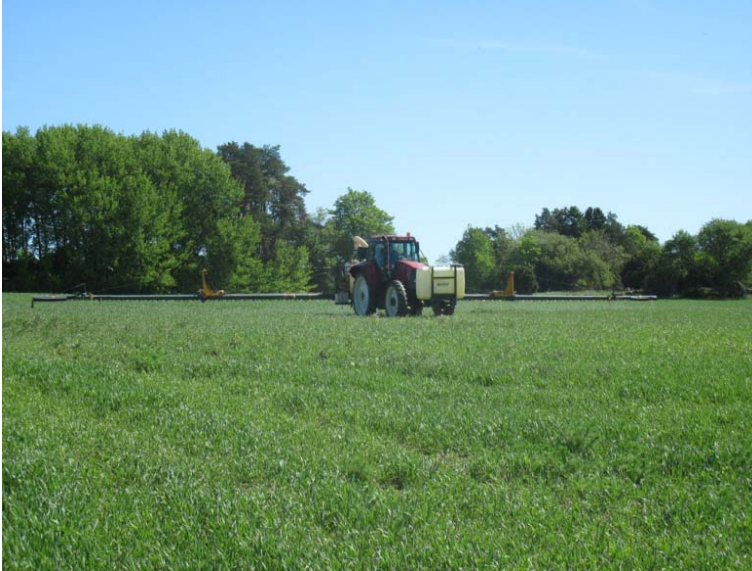
Figur 6. Bild på den traktor med spruta som användes i försöket.

En förare deltog med arbetsmomentet sprutning med bekämpningsmedel (Figur 6) i fält. Under den andra mätningen åkte föraren av fältet för att fylla på redskapet (Figur 7). Föraren körde då ca 300 meter för att komma till påfyllnadsplatsen.

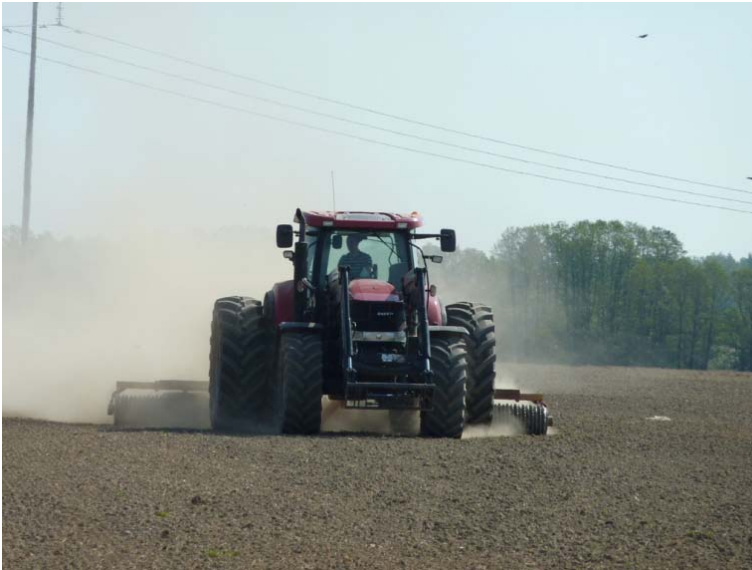
Figur 8. Bild på den traktor med vält som användes vid försöket.

En förare deltog med arbetsmomentet vältning i fält (Figur 8 och Figur 9). Föraren gick ur traktorn en gång per mätning under vältningen.

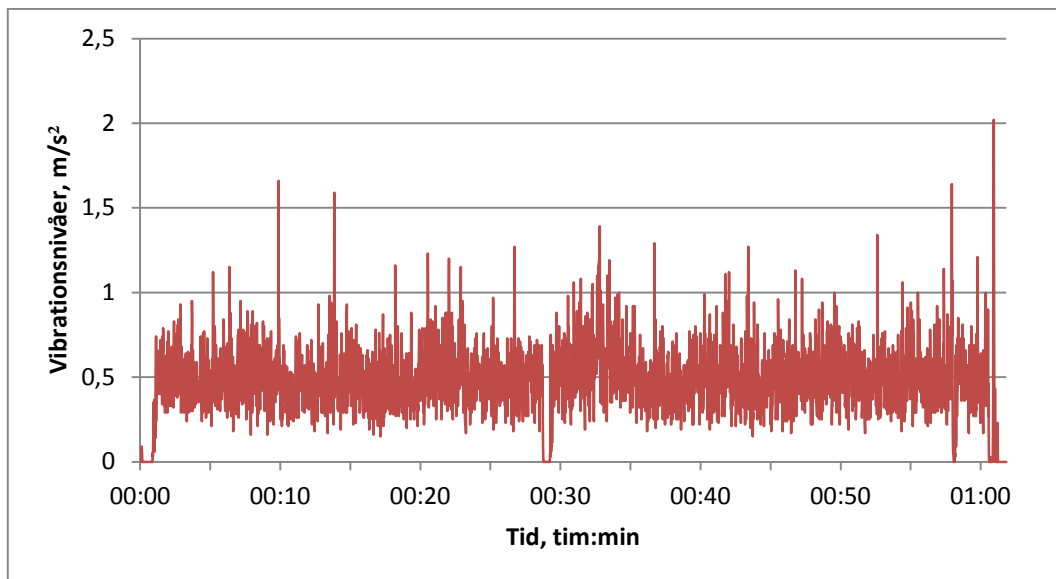
Figur 9. Vibrationsnivåer i X-led vid vältning i fält, vibrationsexponering 0,52 m/s<sup>2</sup>.

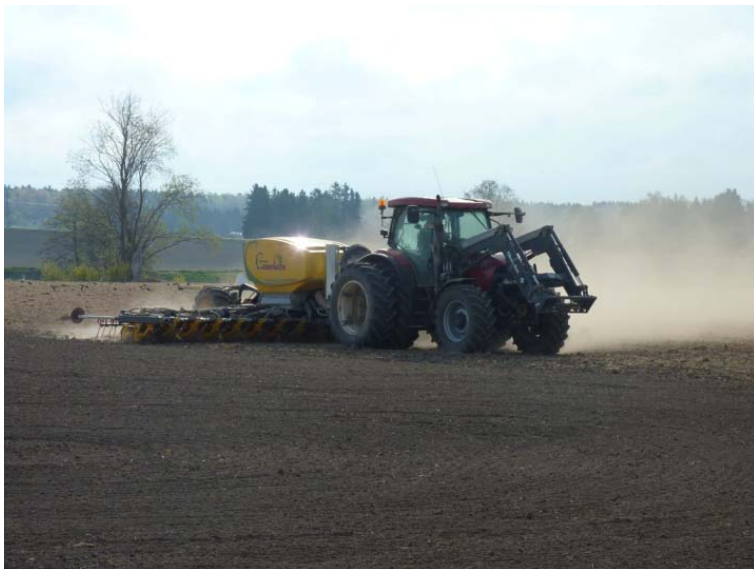
Figur 11. Bild på den traktor med såmaskin som användes i försöket.

En förare deltog med arbetsmomentet sådd i fält (Figur 11).
