Brandförsök med offensiv släckning kombinerat med övertryckningsventilering

Erfarenheter och mätresultat från försök i Svaneholm 5 - 6 nov 1997.

SP AR 1998 : 08

Arbetsrapport

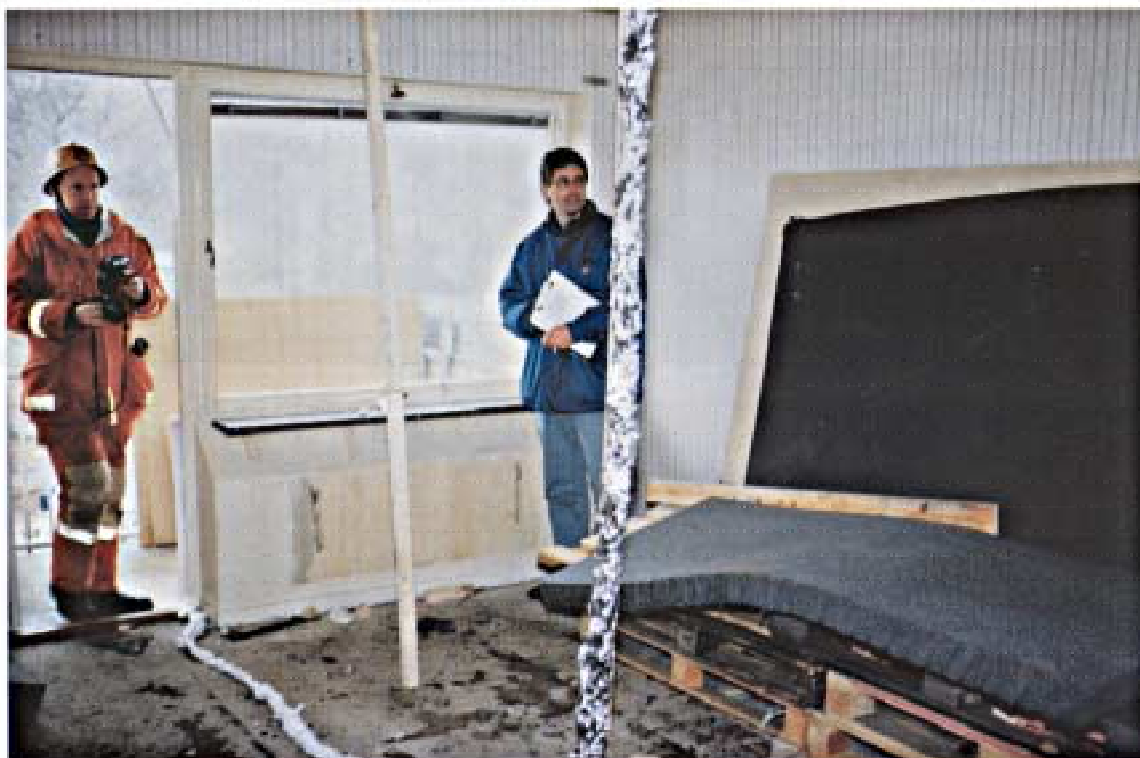
Figur 2 Brandbelastningen i lägenheten bestod av träpallar, spånskivor och madrasser. Brandbelastningen motsvarar den som finns i en normal lägenhet i Sverige.

Brandbelastningen motsvarar den som finns i en normal lägenhet i Sverige. För en 2-rums lägenhet med kök är den 150 MJ/m^2 [4]. Detta innebär att för en 18 m^2 lägenhet, som i vårt fall, så motsvarar det en total brandbelastning på 2700 MJ. I försöken användes 100 kg (+/- 4 kg) lastpall, 95 kg spånskiva (varje skiva var $1,2 \text{ m} \times 2,4 \text{ m} \times 12 \text{ mm}$) och 10 kg (+/-3 kg) madrass. Detta motsvarar den brandbelastning som nämndes innan (2700 MJ). I försök 01-05 så lades totalt 10 pallar, fem och fem bredvid varandra mitt framför innerväggen i brandrummet (se skisser i Bilaga A). En spånskiva lades horisontellt ovanpå pallarna och mot innerväggen, två spånskivor monterades i tak direkt ovanför pallarna, en spånskiva lades på golv i vertikalt läge framför gavelväggen och mitt emot pallarna och slutligen så spikades en spånskiva horisontellt för att täcka för fönstret som satt på gaveln. Madrasser placerades ovanpå pallarna och på golvet mot gavelväggen. Brandbelastningen var därmed fördelat över brandrummet. Tändkällan bestod av tidningspapper som placerades i mellan 2-3 av pallarna som var längst bort i från fönstret. I något försök var man tvungen att använda diesel för att få fart på branden.

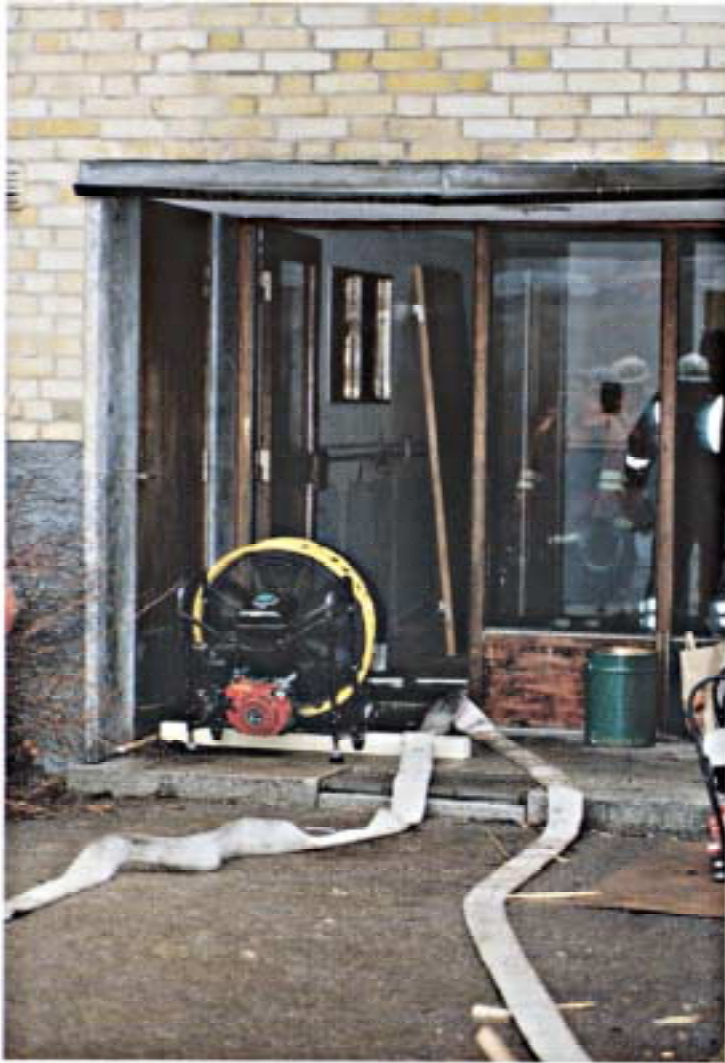
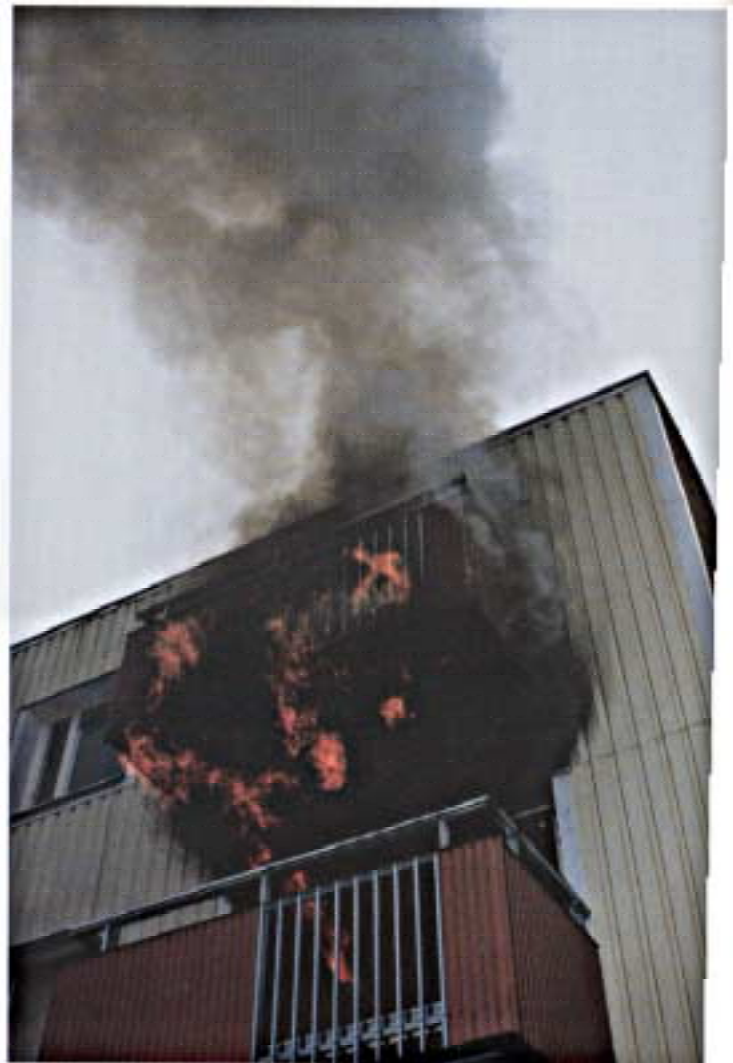
Figur 1 Till vänster i bild ser vi en mobil övertrycksfläkt placerad strax utanför entrén till trapphuset. Till höger ser vi en övertänd lägenhetsbrand på andra våningen (försök 4).

I försök 1 och 2 användes en Tempest 24" fläkt. I försök 3-6 användes en Typhoon 24 " fläkt. Fläktarna placerades strax utanför entrén till trapphuset. Typhoon fläkten stod ungefär 1 m från dörröppningen (vanlig dörr ca 0,8 m x 2 m) och den riktades uppåt 10 - 20° från vertikallinje. Innan försöken gjordes en mätning för att optimera placeringen av fläkten. En bärbar hastighetsmätare placerades i dörröppningen till en lägenhet på andra våningen där balkongdörren var öppen. Alla dörrar utom den till lägenheten var stängda. En maxhastighet på ungefär 3 m/s uppmättes vid bästa placering av fläkten. Detta motsvarar ungefär 3,4 m³/s. Typhoon fläkten ska ge omkring 4-5 m³/s vilket kan bero på högre mottryck för fläkten och att en del luft har "försvunnit" på vägen genom springor och andra små öppningar i trapphuset. Fläktens kapacitet minskade (2,8 m³/s) när den placerades för nära dörren (ca 0,5 m) eller för långt borta (ca 1,5 m). Ett försök gjordes med bägge fläktarna (Tempest + Typhoon) seriekopplade vid ingången till trapphuset och då ökade hastigheten i dörröppningen till 3,4 - 3,5 m/s.

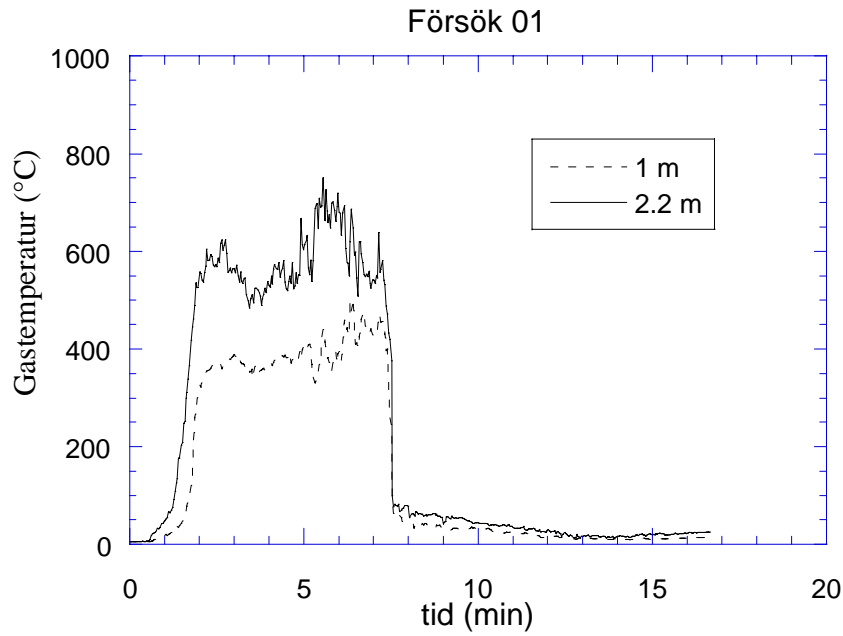
Figur 1 Brandgastemperatur mitt i brandrummet på två olika höjder från golvet.

Kommentarer: Strax efter tändning så öppnades balkongdörren oavsiktligt vilket gjorde att trycket inne i brandrummet steg endast till 4,5 Pa. Efter att fönstret gick sönder (ca 5 minuter från tändning) så sjönk trycket i brandrummet till 1 Pa. Precis i det ögonblicket inträffar övertändning och flammor slår ut genom fönstret. En överlagsberäkning visar att övertändningen gav en brandeffekt på ungefär 5-6 MW. Temperaturen 2,2 m från golv inne i brandrummet steg samtidigt från 550 °C till 720 °C. En övertändning brukar inträffa när brandgastemperaturen är omkring 600 °C. Fläkten startades innan dörren till lägenheten öppnas vid 6:50 min:s från tändning. Ändå trycks brandgaser ut till trapphuset och temperaturen där stiger kraftigt (se figur 3). De trycks dock snabbt tillbaka in i lägenheten. Då sjönk temperaturen i trappuppgången ner till 10 °C. Man kan också skönja en vag temperaturökning inne i brandrummet precis innan släckning påbörjas vid tiden 7:33 min:s. Temperaturen inne i brandrummet sjunker mycket snabbt när släckningen påbörjas. I början är övertrycket i trapphuset ungefär 5 Pa med en "peak" på 15 Pa och efter 10 minuter från tändning är trycket nere på 10 Pa. Volymflödet genom dörröppningen har beräknats till ungefär 2 m³/s. Volymflödet är beräknat utifrån tryckdifferensen mellan lägenhet och trapphus. Vi antar att hela tryckförlusten tas i anspråk av de två dörröppningar som luften måste passera innan den kommer till brandrummet.

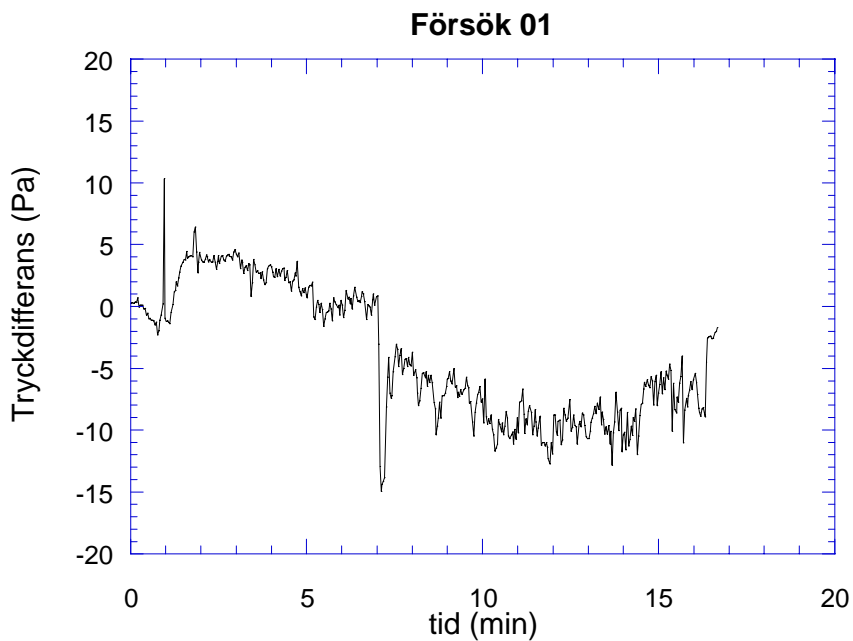
Figur 2 Tryckdifferens mellan brandrum och trapphus. Positiva värden innebär ett övertryck i brandrum och negativa värden innebär övertryck i trapphuset.

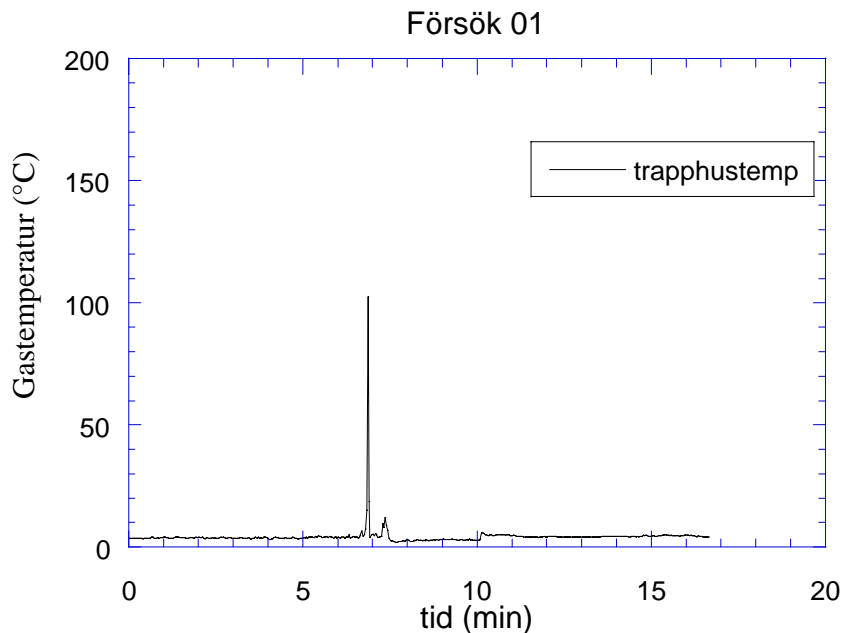
Figur 3 Brandgastemperatur överst i trapphus. Dörren till lägenheten öppnades 6:45 min:s från tändning.

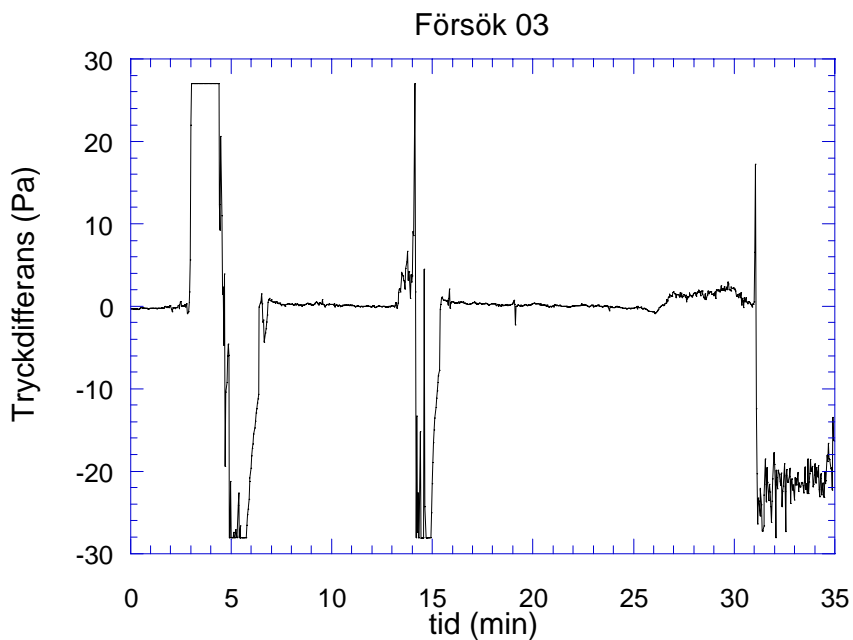
Figur 5 Tryckdifferens mellan brandrum och trapphus. Positiva värden innebär ett övertryck i brandrum och negativa värden innebär övertryck i trapphuset.

Kommentarer: Försöket genomfördes dagen efter försök 1 och 2. Träpallar och spånskivor fick stå under natten i lägenheten. Vädret hade ändrats från torrt dagen innan till relativt fuktigt och 5-6 °C utetemperatur. Antagligen har träpallarna hunnit fuktas lite jämfört med dagen innan. Samma typ av tändkälla användes nu dvs tidningspapper placerade mellan 2-3 pallar. Efter 3 minuter började temperaturen stiga kraftigt inne i brandrummet. Rök kom ut genom sprickor efter 3:30 min:s och efter 5 minuter uppnåddes en maxtemperatur på 400 °C uppe vid tak. Strax efter det började temperaturen sjunka pga för låg syrehalt i rummet. Samtidigt som temperaturen steg ökade trycket pga termiska expansionen. Trycket i brandrummet blev betydligt högre än i försök 1 där balkongdörren var öppen hela tiden. Trycket gick upp till 50 - 60 Pa innan temperaturen började vända (mätaren bottnade på 30 Pa men man observerade betydligt högre tryck på manometern 50-60 Pa). När temperaturen sjunker då minskar trycket och till slut blir det ett kraftigt undertryck (>30 Pa). Då sugs luft tillbaka till brandrummet. Vid 7 minuter så öppnas dörren till lägenheten och trycket normaliseras. Temperaturen överst i trapphuset stiger pga av varma brandgaser som har smitit ut i trapphuset. Efter 13 minuter görs ett nytt försök för att tända träpallarna. Denna gången stiger temperaturen till 600 °C. Trycket stiger till 26 Pa inne i brandrummet. Anledningen till att trycket blir lägre nu är att dörren antagligen har fått stå öppen lite grann. Temperaturen sjunker igen pga för låg syrehalt och ett kraftigt undertryck (>30 Pa) utvecklas inne i brandrummet. Kraftigt insug av luft genom lägenhetsdörren har antagligen skett under denna period. Branden förmår inte att fortsätta och temperaturen sjunker till 50 °C. Nytt försök efter 26 minuter. Temperaturen stiger och når 600 °C igen. Nu har brandväggar och annat blivit så pass uppvärmda att branden förmår att gå till övertändning. Temperaturen stiger till 750 °C och brandeffekten uppskattas till 5-6 MW. Lägenhetsdörren har antagligen varit öppen hela tiden eftersom brandgastemperaturen i trapphuset stiger under denna period. Ett övertryck i brandrummet på 2 Pa uppmäts under denna period (se figur 6). Fläkten startas vid 31 minut och släckning påbörjas vid 31:30 min:s. Volymflödet genom dörröppningen beräknas till 3 m³/s. Denna siffra är baserad på tryckdifferensen mellan lägenhet och trapphus.

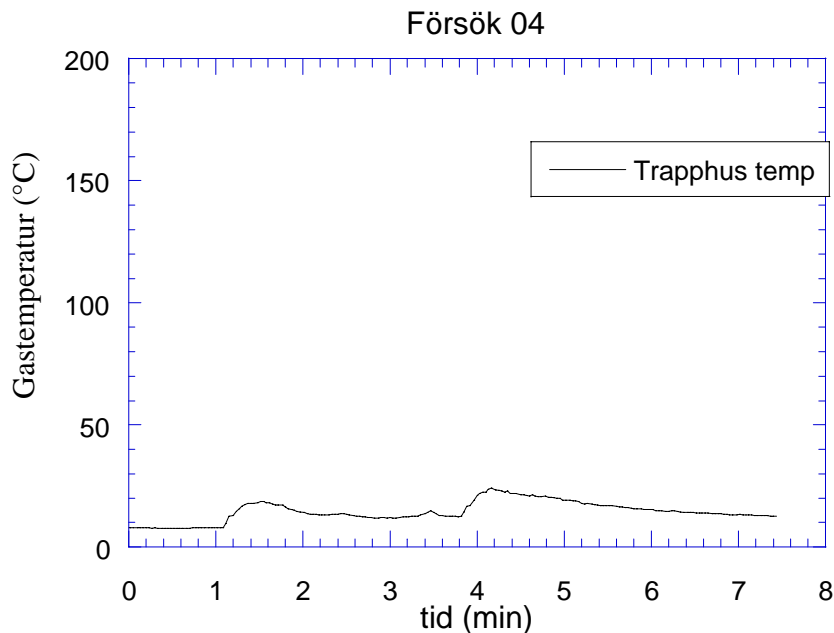
Figur 9 Brandgastemperatur överst i trapphus.

Kommentarer: Brandförloppet var betydligt snabbare än i tidigare försök. Trycket steg väldigt snabbt på grund av den termiska expansionen (se figur 7). Rutan började bukta fram och tillbaka efter 1 min och till slut så sprängdes ruta av övertrycket i små bitar. Trycket i brandrummet uppmättes till 213 Pa när rutan gick sönder efter 1:10 min:s från tändning. Temperaturen i det ögonblicket var ungefär 500 °C och efter 1:30 min:s så var temperaturen uppe i 800 °C och hela brandrummet fyllt med lågor. Efter att rutan gick sönder gick trycket ner till 2-3 Pa i brandrummet. Rökdykarna gjorde släckningsinsatsen innan fläktarna startades. Insatsen gjordes ca 3:50 min:s efter tändning. Temperaturen i brandrummet föll snabbt till 100 °C. Rökdykarna lämnar brandrummet och ger order om ventilerung. Vid 4:04 min:s startades fläkten och röken drevs effektivt ut ur brandrummet. Mottrycket i brandrummet var 2-3 Pa när fläkten startades. Plastslangarna som användes för att mäta brandtrycket brändes sönder efter ca 3,5 min. Därför syns inga resultat i figur 8 efter den tiden.

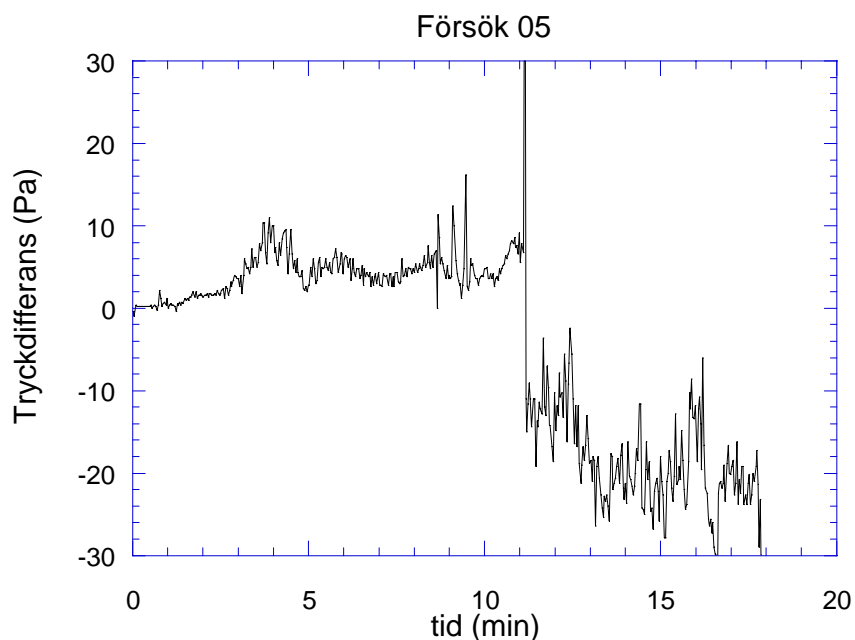
Figur 11 Tryckdifferens mellan brandrum och trapphus. Positiva värden innebär ett övertryck i brandrum och negativa värden innebär övertryck i trapphuset.

Kommentarer: Dörren till lägenheten var öppen hela tiden. Därmed fick man varma brandgaser ut i trapprummet och temperaturen steg överst i trapphuset (figur 12). Lågor observerades i hela brandrummet efter 4 minuter från tändning. Fönsterrutan, som var delvis sprucken från början, gick dock inte sönder och trycket uppmättes till 9 Pa. Brandgastemperaturen gick upp till 600 °C för att sedan avta till 400 °C under en period på 5 minuter. Efter 10:11 min:s från tändning öppnades rökluckan överst i trapphuset manuellt. Den var helt öppen vid tiden 10:35 min:s. Vid tiden 11:07 min:s startas fläkten i trapphusets dörröppning. Trycket i brandrummet är vid den tidpunkten ungefär 7-8 Pa. När det kalla ventilationsflödet från fläkten kommer upp mot lägenhetsdörren så möts den av utströmmande varma brandgaser. Kalla luften trycks in genom dörren men samtidigt trycker den ut varma brandgaser. Det tar lite stund innan hela dörröppningen är trycksatt (övertryck) och därmed stoppar varma brandgaser att komma ut i trapphuset. Den snabba temperaturhöjning överst i trapphuset (400 - 500 °C) som syns i figur 12 och 13 är på grund av de heta brandgaser som trycktes ut från lägenheten när fläktarna startade. Det blir en liten tidsfördröjning (1/2 minut) innan detta registreras uppe vid rökluckan (figur 12). Övertrycket i trapphuset är endast 12 Pa under den period ingen släckinsats görs (11 - 12 minuter). Under denna period höjs temperaturen från 600 °C till 1000 °C. Fläktarna jobbar emot ett brandtryck på ungefär 10 Pa och därför är ventileringen inte lika effektiv som när brandgaserna har kylts ner. När släckinsatsen startas vid 12 minuter så kyls brandgaserna ner och övertrycket i trapphuset ökar från 12 Pa till 22 Pa. Ventilationsflödet ökar då från 2 m³/s till 3 m³/s. Denna effekt kan observeras genom att titta på volymflödet i rökluckan (figur 14). Under perioden 11 - 12 minuter sänks volymflödet från 3 m³/s till 2 m³/s i rökluckan. Eftersom brandtrycket motverkar fläkten under denna period släpps mindre luft genom lägenheten och mer genom rökluckan. Direkt när brandgaserna har kylts ner under 100 °C på grund av släckningsinsatsen så ökar volymflödet genom lägenheten eftersom mottrycket har sjunkit. Detta försök visar vikten av att kyla ner brandgaserna i brandrummet för att få en effektivare ventilerings.

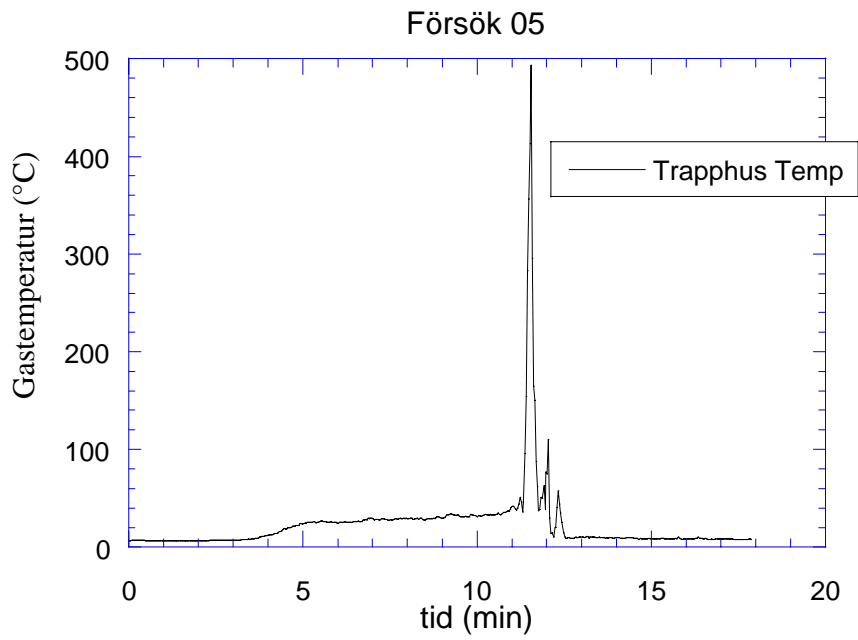
Figur 12 Brandgastemperatur överst i trapphus.

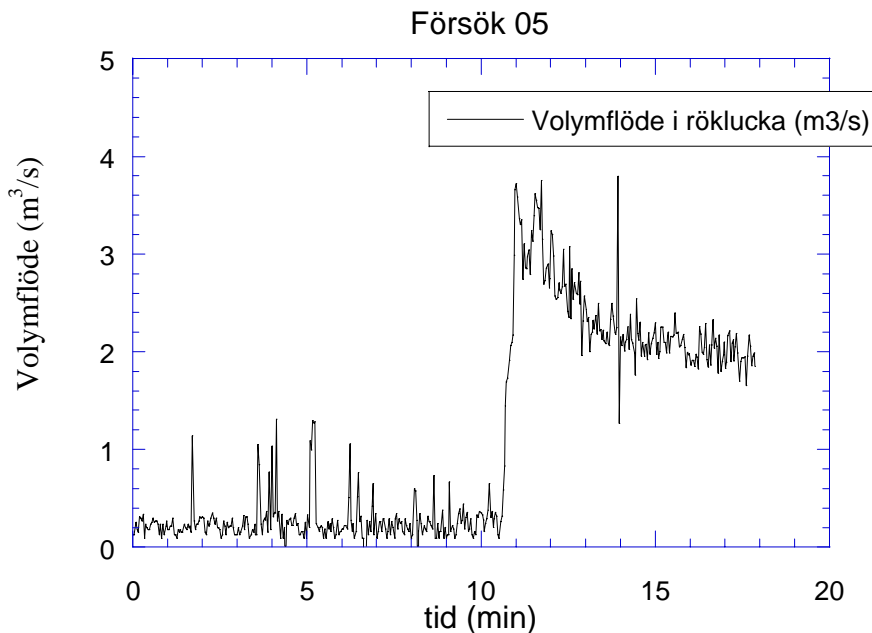
Figur 14 Brandgasflöde i röklucka.

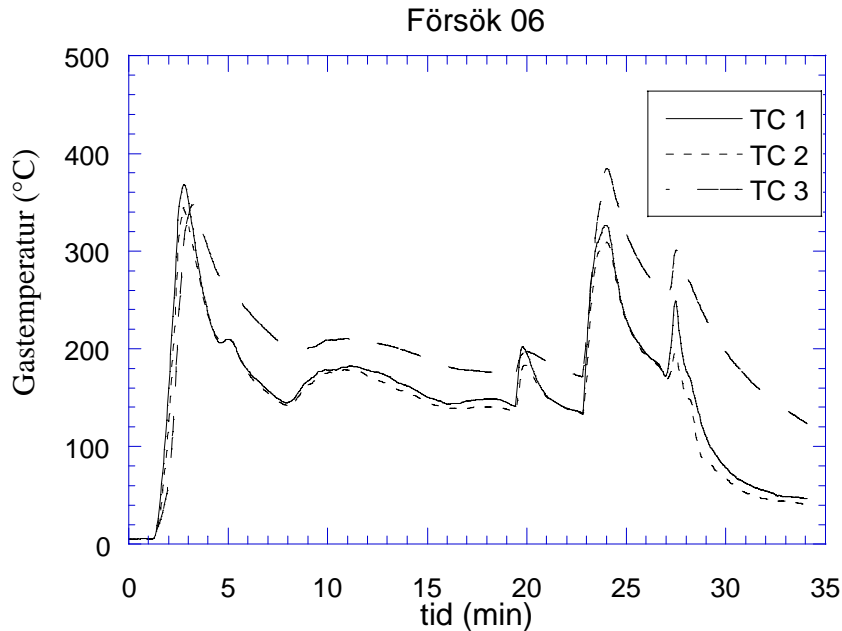
Figur 15 Brandgastemperaturer 30 cm under tak uppe på förrådsvinden.

Kommentarer: Problem med att få igång branden. Ett antal nya antändningsförsök gjordes. De finns representerade som peakar i temperaturkurvan. Temperaturen låg för det mesta på omkring 200 °C. I sista antändningsförsöket vid 23 minuter gick temperaturen upp till 300 °C men började sjunka igen. Då togs beslutet att använda sprängramen vilken aktiverades vid 27 minuter från tändning. Temperaturen steg då från 180 °C till 250 °C. Släckinsatsen gjordes xxx. Fläkten startades 28:19 min:s och vid tiden 29:16 noterades hög hastighet på brandgaserna genom sprängramshålet på vinden.
