**Utvärdering och utveckling av
säkerhetssystem mot
tillbakabrand i pellets- och
flisutrustningar**

SP Arbetsrapport 2004:09
Energiteknik
Borås 2004

STEM projekt 20606-1
Brandforsk projekt 631-031

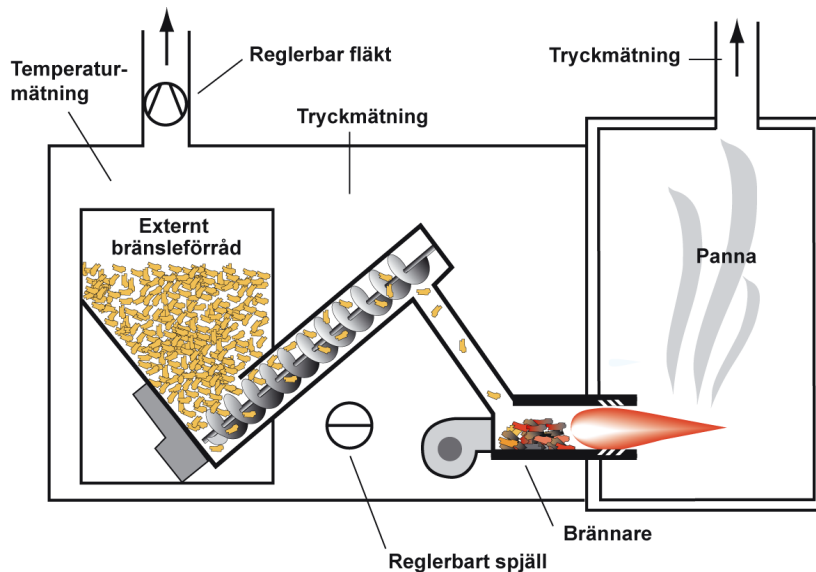
För att skapa ett undertryck runt brännarna och pelletskaminen, och därmed simulera undertryck i pannrum eller i en byggnads bostadsdel, konstruerades en testkammare av obrännbart material, se Figur 1. Undertrycket i kammaren varierades med hjälp av en varvtalsstyrd fläkt. På kammarens ena sida monterades en plexiglasskiva för att förloppen skulle kunna följas. En ventil var också monterad i sidan på kammaren för att reglera luften in till brännaren/kaminen. Vid försöken med brännare var testkammaren monterad till en panna som brännarna dockades emot.

Figur 1: Testkammare för att simulera undertryck i pannrum eller bostadsdel.

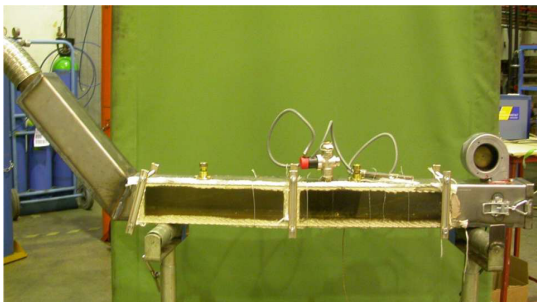
För att testa vattensprinklersystem konstruerades ett ”stokerrör” där ena sidan försågs med glas för att branden skulle kunna följas visuellt, se Figur 2. Sprinklerna monterades på röret och röret fylldes med bränsle. Längst bak var en fläkt monterad och antändningen av bränslet skedde här.

Figur 2: Utrustning för test av vattensprinklersystem.

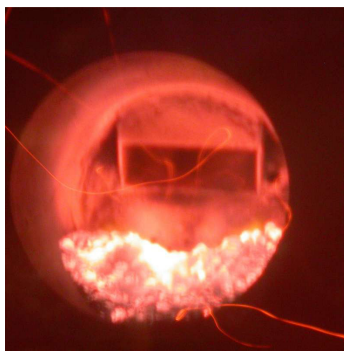
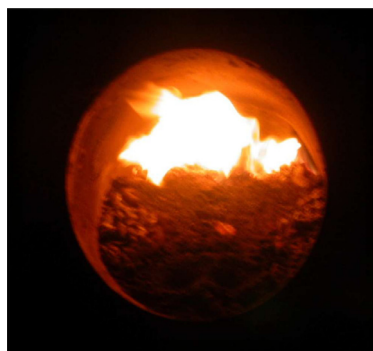
bränslet för att forcera askupbyggnaden ytterligare i brännarröret. Uppbyggnaden av aska kan därför inte jämföras med ”normal” drift.

Figur 3a: Första dagens eldning.

Figur 3b: Sista dagens eldning.

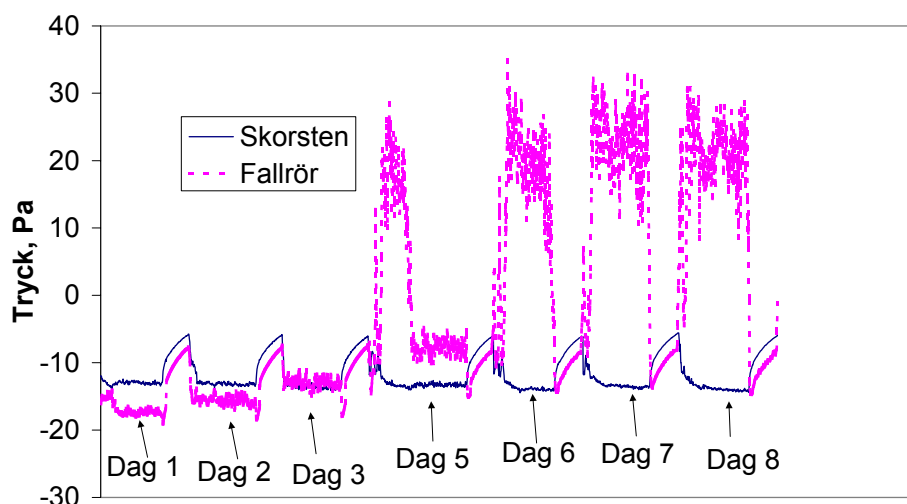
Vid försökets början var undertrycket i brännarens fallrör, vid drift, ca. 17 Pa och undertrycket i skorstenen var 12 Pa. Allteftersom brännaren eldades växte också askbädden inne i brännarröret, se Figur 3. När askbädden vuxit tillräckligt mycket skapades ett tryckfall i brännarröret och det tidigare undertrycket i fallröret hade från och med dag 5 vänt och istället skapat ett övertryck, se Figur 4a. En del av fläktens luftmängd blev då riktad mot bränslemagasinet vilket gav en utrykning som följde. Denna utrykning skedde i större eller mindre omfattning beroende på hur mycket bränsle som fanns i bränsleförrådet. Utrykning i pannrummet behöver i sig inte vara en direkt fara men kan dock vålla obehag och ge upphov till saneringsarbete.

Figur 4a: Tryckförhållanden i skorsten och brännare vid långtidstest.

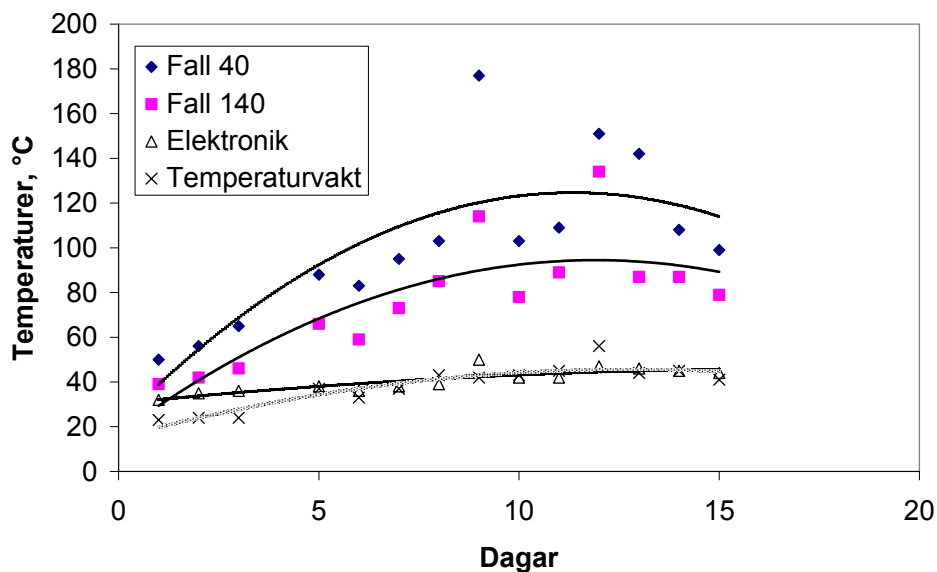
I Figur 4b visas temperaturer på fallrör, elektronikkort samt vid sensorn för temperaturutlösning vid försöket. Temperaturen steg efterhand som aska byggdes upp i brännarröret och var som mest 180 °C 40 mm upp i fallröret. Elektroniken i brännaren var som mest utsatt för en temperatur på 50 °C.

Figur 4b: Temperaturer under långtidstest med pelletsbrännare. Fall 40 innebär att en givare var placerad 40 mm upp på fallröret, fall 140 innebär att en givare fanns 140 mm upp på fallröret, en givare var placerad vid elektroniken och den sista givaren var placerad vid brännarens temperaturvakt.

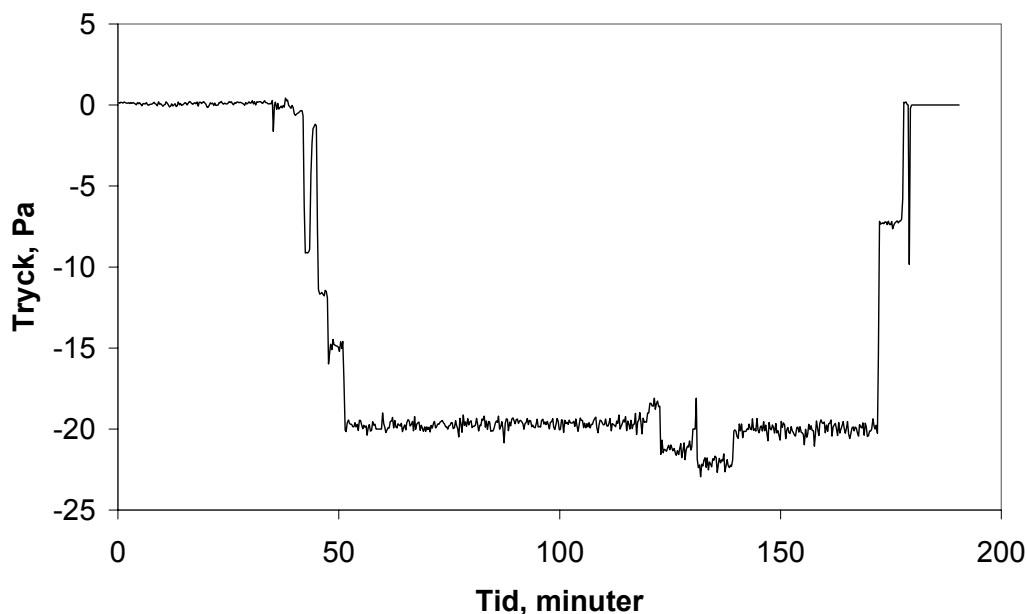
Figur 5a: Undertryck i testkammaren vid försöket med strömavbrott i kombination med undertryck.

I ett av försöken med pelletsbrännaren undersöktes vad som hände om man ökade undertrycket runt brännaren (simulerat undertryck i pannrum) kombinerat med ett plötsligt strömavbrott. Vid försökets början fick brännaren brinna vid ”normala” förhållanden. Efter ca. 40 minuter ökades undertrycket i testkammaren till 20 Pa, se Figur 5a. Temperaturerna i fallröret steg då från 50 °C till drygt 120 °C. Därefter sjönk temperaturerna i fallröret till ca. 60 °C pga. att undertrycket i skorstenen ökade något när rökgas-temperaturen steg. Ett strömavbrott simulerades efter två timmars drift av brännaren med bibehållet undertryck i testkammaren. Temperaturerna i brännaren steg kraftigt och var som mest 180 °C i fallröret se Figur 5b. Även elektroniken utsattes här för höga temperaturer (> 120°C). En kraftig utrykning skedde i brännaren till följd av strömavbrottet. Dock inträffade inte någon tillbakabrand i brännaren. Efter försöket undersöktes brännaren och man kunde konstatera att elektroniken hade skadats av den höga temperaturen den varit utsatt för. Brännaren gick heller inte att återstarta efter detta försök.

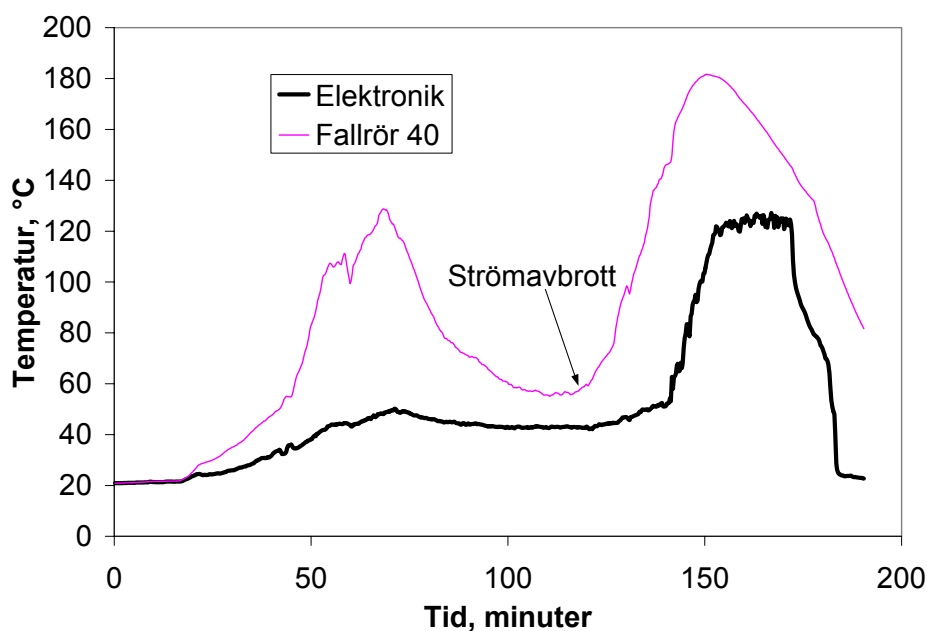
Figur 5b: Temperaturer i pelletsbrännaren vid strömavbrott. Fallrör 40 innebär att temperaturgivaren sitter 40 mm upp på fallröret. En temperaturgivare är även placerad vid elektroniken till brännaren.

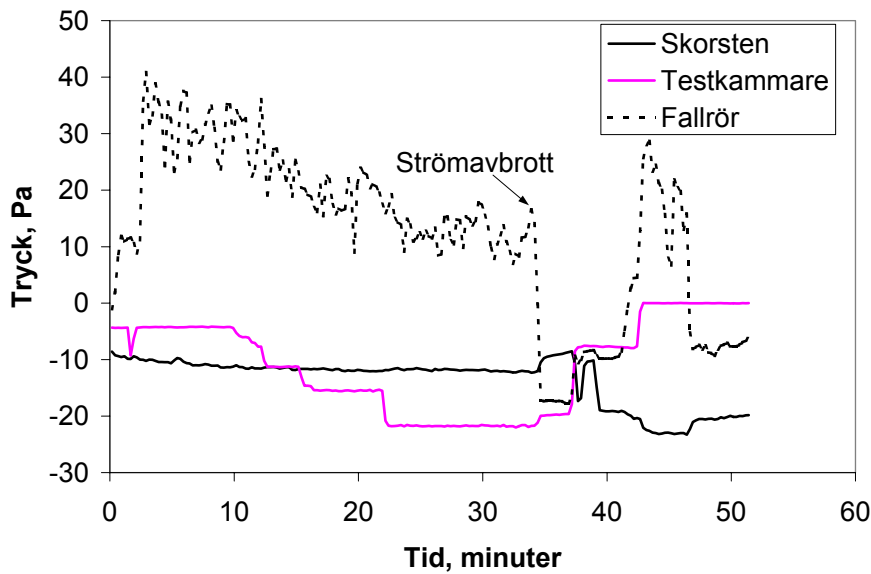
Figur 6a: Tryck i skorsten, testkammare och fallrör vid försöket med strömavbrott i kombination med en askuppyggnad i brännarröret efter långtidstest.

Efter försöket med askuppyggnad (långtidstest) i brännarröret, se avsnitt 6.1.1, simulerades även ett strömavbrott till brännaren i kombination med undertryck i testkammaren. Undertrycket i testkammaren var vid strömavbrottet 20 Pa, se Figur 6a. Noterbart var att det övertryck som fanns i fallröret till brännaren innan strömavbrottet inträffade (ca. 13 Pa) vände och blev ca. 15 Pa undertryck under strömavbrottet. Temperaturerna i fallröret till brännaren steg vid strömavbrottet från ca. 60 °C till 140 °C, se Figur 6b. En kraftig rökutveckling från brännaren skedde även i det här försöket.

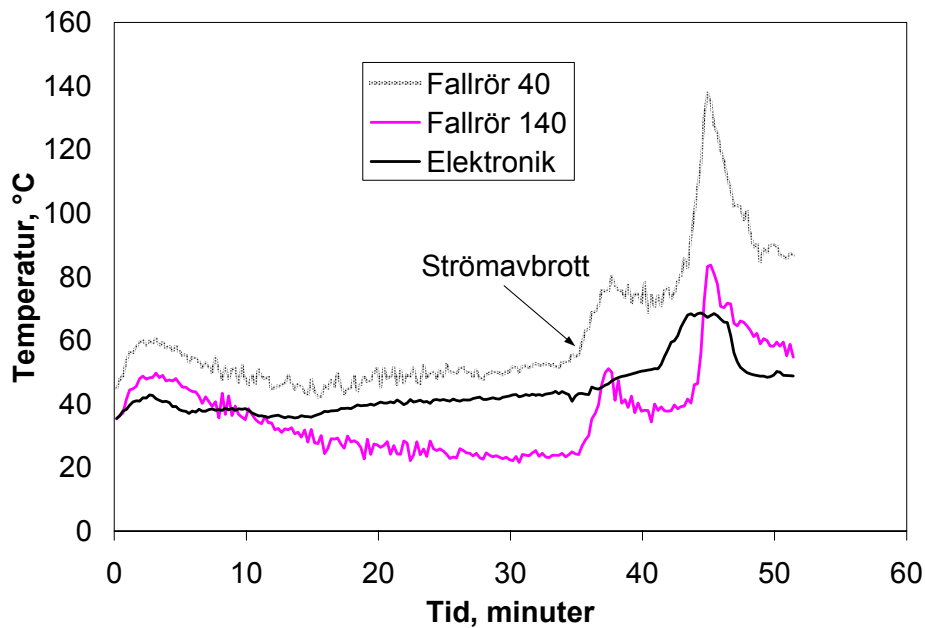
Figur 6b: Temperaturer i brännaren vid strömavbrott efter långtidstestet.

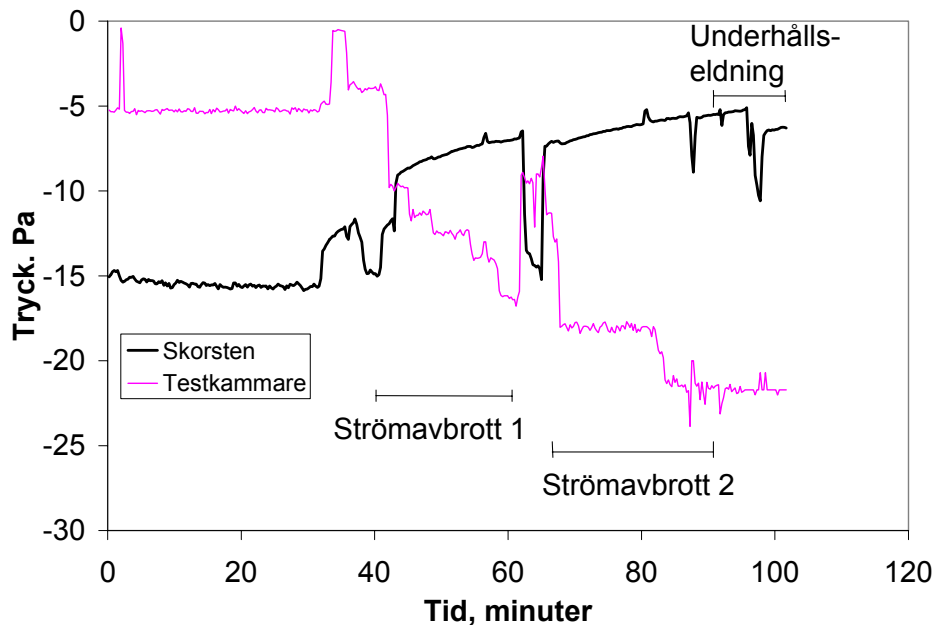
Figur 7a: Undertryck i testkammaren vid försöket med upprepade strömavbrott för brännaren med underhållseldning.

tillbakabranden. Vid försökets början fick brännaren arbeta vid nominell effekt och undertrycket i testkammaren var 5 Pa se Figur 7a. Detta undertryck visade sig inte ha någon effekt på temperaturerna i bränslematningsröret eller vid fläkten. Första strömavbrottet skedde efter drygt 40 minuter och varade i 20 minuter. Undertrycket i testkammaren ökades samtidigt till 15 Pa. Temperaturerna steg något i bränslematningsröret och vid fläkten se Figur 7b. En kraftig rökutveckling genom fläkten uppstod vilket även indikerades av ett CO-utslag se Figur 7c. Det andra strömavbrottet skedde ca. 5 minuter efter det första avbrottet och undertrycket i testkammaren ökades till 20 Pa. Nu steg temperaturerna kraftigare i bränslematningsröret och i fläkten. Temperaturen vid den första vattensprinklern steg till drygt 50 °C. Även här trängde rök ut i kammaren från brännarens förbränningsluftfläkt. Efter ca. 20 minuter slogs åter strömmen på till brännaren. Därefter fick brännaren gå ned på underhållseldning. Nu steg temperaturen i fläkten (ca. 120 °C) och en kraftig rökutveckling skedde från fläkten. Dock avstannade tillbakabranden ca 10 till 15 cm in i bränslematningsröret.

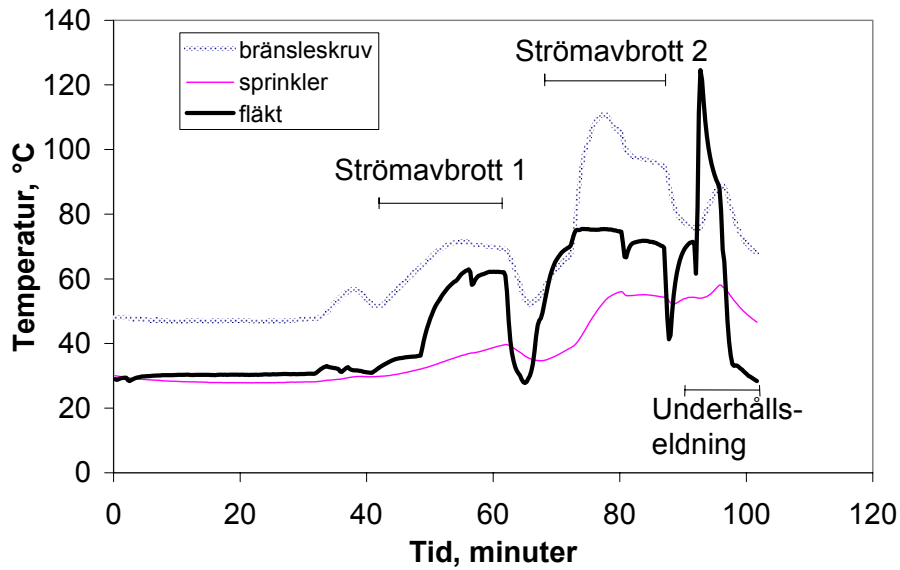
Figur 7b: Temperaturer i brännaren vid försöket med upprepade strömavbrott.

Det kan konstateras att någon tillbakabrand i brännaren inte inträffade vid försöket trots mycket gynnsamma förutsättningar. Däremot uppstod kraftig rökutveckling från förbränningsluftfläkten. Denna rökutveckling hade troligen kunnat upplevas som en tillbakabrand i en verklig situation. Att tillbakabranden upphörde någon decimeter in i inmatningsröret kan bero på att skruven var helt fylld med bränsle och branden stimulerades därför inte av någon syretillförsel. En tillbakabrand hade troligen gynnats om bränsleskruven endast till en del varit fylld med pellets. Detta scenario kan ske då bränslet börjar ta slut i förrådet och skruven därmed inte helt fyllts av bränsle.

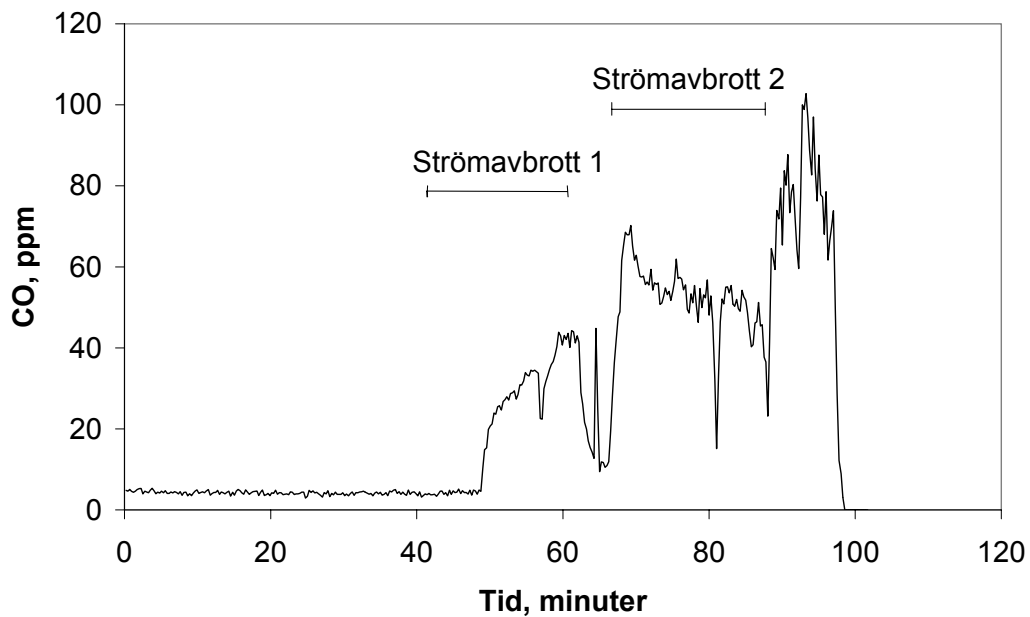
Figur 7c: Kolmonoxidhalt i testkammaren vid försöket med upprepade strömavbrott.

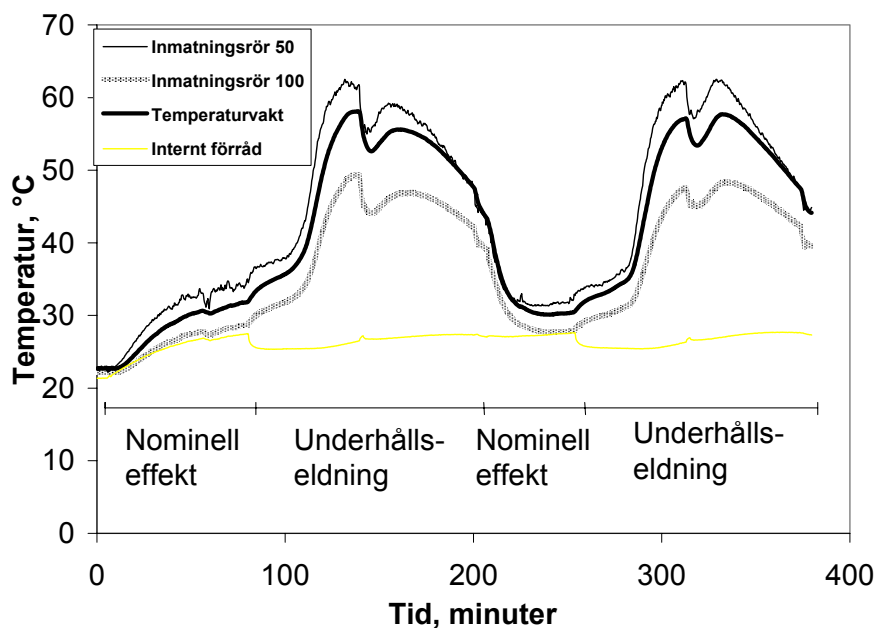
Figur 8: Temperaturer på brännaren vid försöket med högt undertryck i skorstenen. Inmatningsrör 50 innebar att en temperaturgivare var placerad på bränsleinmatningsröret 50 mm från pannan. Inmatningsrör 100 innebar en givare placerad 100 mm från pannan. En givare var placerad vid brännarens temperaturvakt samt en givare vid det interna bränsleförrådet.

interna förrådet steg från drygt 20 °C till ca. 30 °C se Figur 8. Efter 80 minuter ändrades driften på brännaren till underhållselddning men med bibehållet undertryck i skorstenen. Temperaturerna på brännarens inmatningsrör steg nu från ca. 30 °C till som högst 60 °C. Efter drygt 2 timmars elddning med underhållseffekt återställdes brännaren till nominell effekt och undertrycket i skorstenen ökades till 40 Pa. Temperaturerna på inmatningsröret sjönk. Därefter ställdes återigen brännaren in på underhållselddning med bibehållet undertryck i skorstenen (40 Pa). Temperaturerna steg även denna gång till som högst ca. 60 °C.

Det kan konstateras att temperaturerna i inmatningsröret steg vid underhållselddningen. I det här försöket var det inte någon uppenbar risk för tillbakabrand i brännaren. Dock kan man inte utesluta att en sk. cigarreffekt kan uppkomma när brännaren är i drift med underhållselddning. Vid försöket kunde heller inte noteras någon utrykning från brännaren.

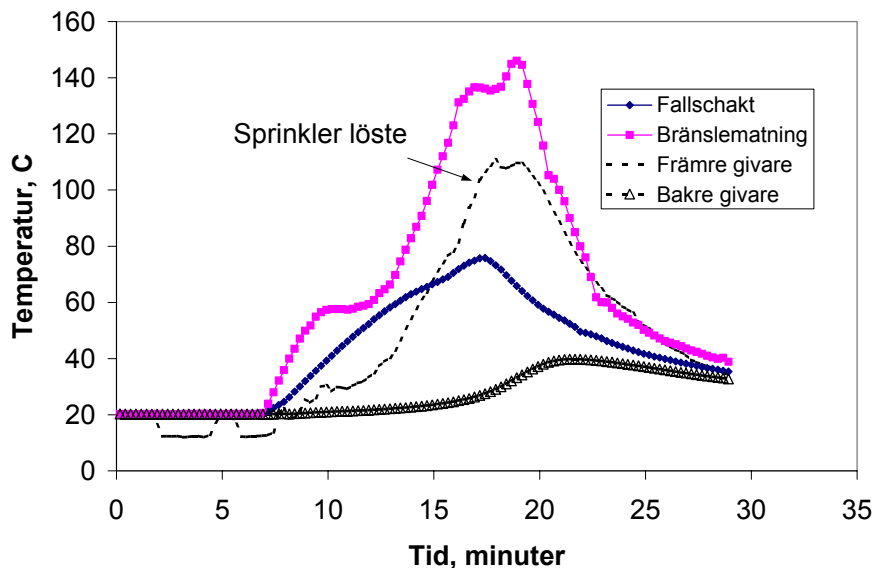
Figur 9: Tillbakabrand i flisbrännaren. Temperaturer mättes ovanför fallschaktet, på bränslematningsröret samt vid de båda temperaturgivarna till sprinklerna.

För att få en tillbakabrand och få vattensprinklerna att lösa ut i flisbrännaren simulerades en tillbakabrand. En mindre mängd flis antändes i fallschaktet mellan de båda inmatningsskruvarna. När temperaturen var strax under 100 °C vid den främre temperaturgivaren löste vattensprinklern ut se Figur 9. Hela vattenbehållaren (10 l) tömdes då i den främre sprinklern och fyllde i stort sett hela fallschaktet med vatten. En del vatten rann även in i inmatningsskruven och vidare in i bränsleförrådet. Branden släcktes och temperaturen i bränsleinmatningen sjönk. Det kan konstateras att om branden hade fortsatt mot den bakre sprinklern så hade inte något vatten funnits kvar att släcka branden med.

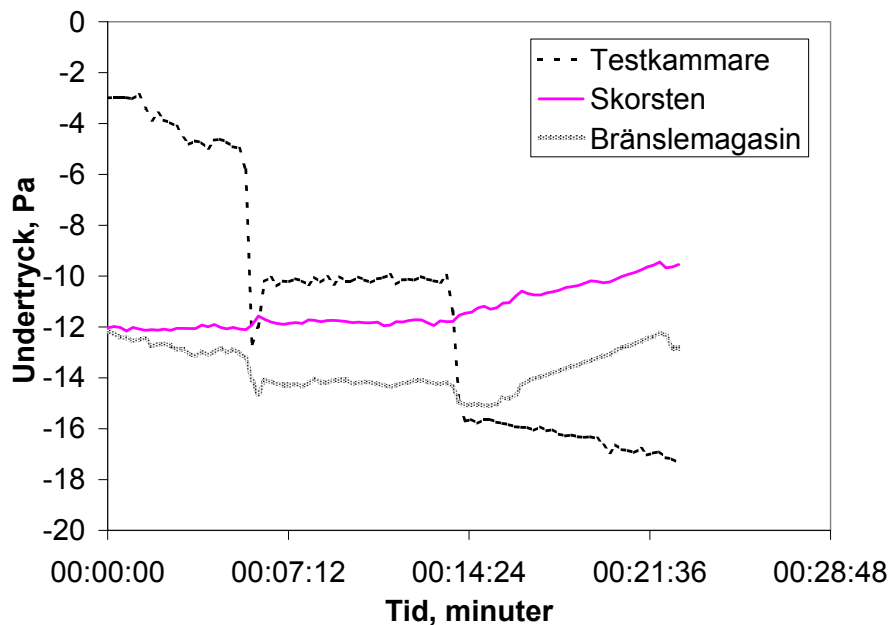
Figur 10a: Tryck i testkammaren, skorsten och bränsleförrådet vid försöket med pellets-kamin och undertryck i testkammaren.

Hus med så kallad mekanisk frånluftventilation har normalt ett undertryck på ca 10 Pa men kan, vid felaktigt eller dåligt injusterat ventilationsystem, komma ända upp till 20 Pa undertryck. I Figur 10 redovisas ett försök med effekt av ökat undertryck i testkammaren. När undertrycket i kammaren ökas till 10 Pa så stiger temperaturen i fallröret till kaminen. Ökar man sedan undertrycket ytterligare så att det är större undertryck i testkammaren än det är i skorsten och bränslemagasin så ökar temperaturen i fallröret kraftigt. Slutligen löser temperaturvakten ut som sitter i fallröret och kaminen slocknar.

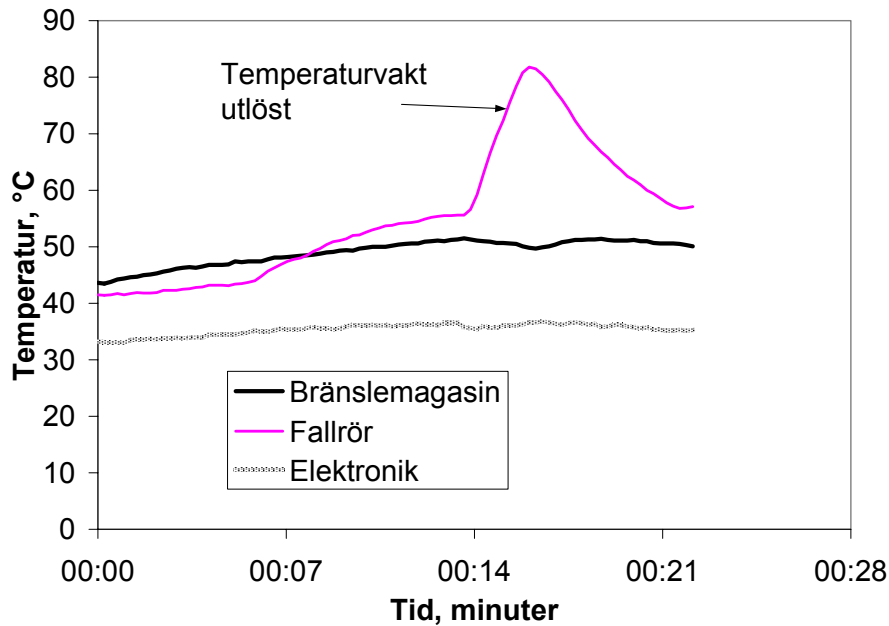
Figur 10b: Temperaturer i pelletskaminen vid försöket med undertryck i testkammaren.

Av försöket att döma var temperaturvakten en mycket viktig komponent för säkerheten på kaminen. Man kan också konstatera att trots att temperaturen ökade kraftigt i fallröret så ökade inte temperaturen på elektronikortet nämnvärt. Vilket innebar att elektronikens placering på den här kaminen var bra.

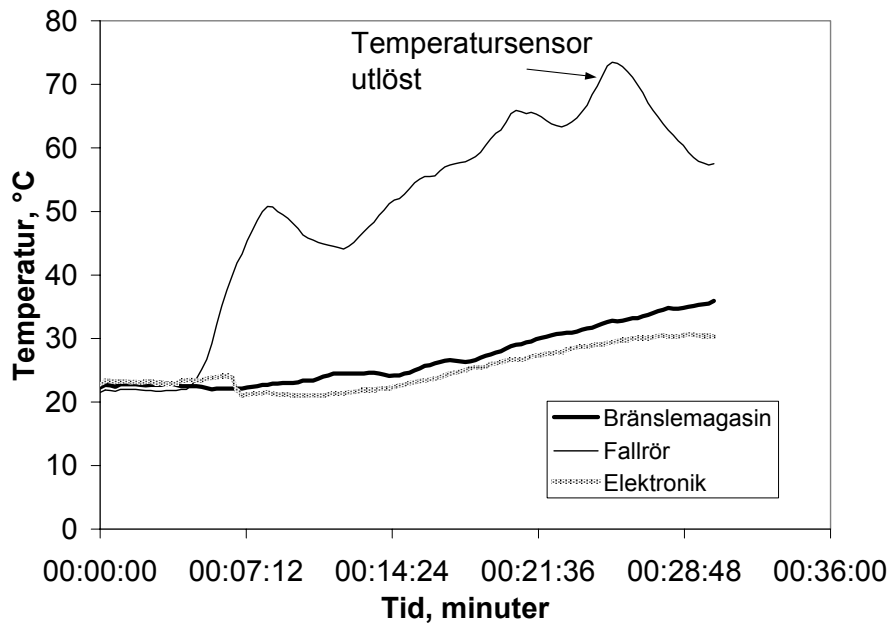
Figur 11: Temperaturer i pelletskaminen vid försöket med undertryck i testkammaren i kombination med blockerad skorsten.

I detta försök var skorstenen blockerad samtidigt som kaminen utsattes för ett undertryck i testkammaren. I Figur 11 visas hur temperaturen i fallröret steg till det att temperaturvakten löste ut vid ca 70 °C och stoppade bränslematningen. Temperaturerna i bränslemagasinet och vid elektronikortet var inte anmärkningsvärt höga vid försöket.

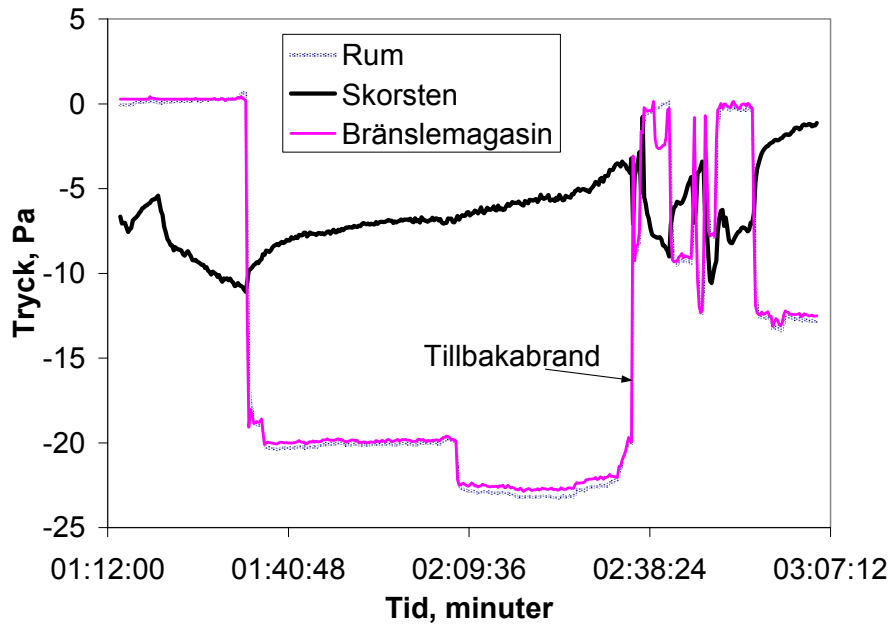
Figur 12a: Tryckförhållanden vid försöket med undertryck i testkammaren, bortkopplad temperaturvakt och öppen bränslelucka.

I Figur 12b ser man hur temperaturen i fallröret steg från ca 40 °C till ca 150 °C när undertrycket ökades till från 0 - 20 Pa se Figur 12a. Efter drygt 30 minuter ökades undertrycket ytterligare i testkammaren till 23 Pa. Detta visade sig däremot inte ha någon större effekt. Ca 1 timme efter att undertrycket hade satts till 20 Pa startade spontant en tillbakabrand i bränsleförrådet. Temperaturerna steg kraftigt i fallrör och bränsleförråd däremot blev inte temperaturerna i och runt elektroniken särskilt höga under tillbakabranden. Elmotorn som driver bränslematningen i fallröret brandskadades och kaminen var ej brukbar efter detta försök. Att bränslemagasinet plötsligt antändes se Figur 12b efter ganska lång tid med långsamt stigande temperaturer är typiskt för många brandförlopp.

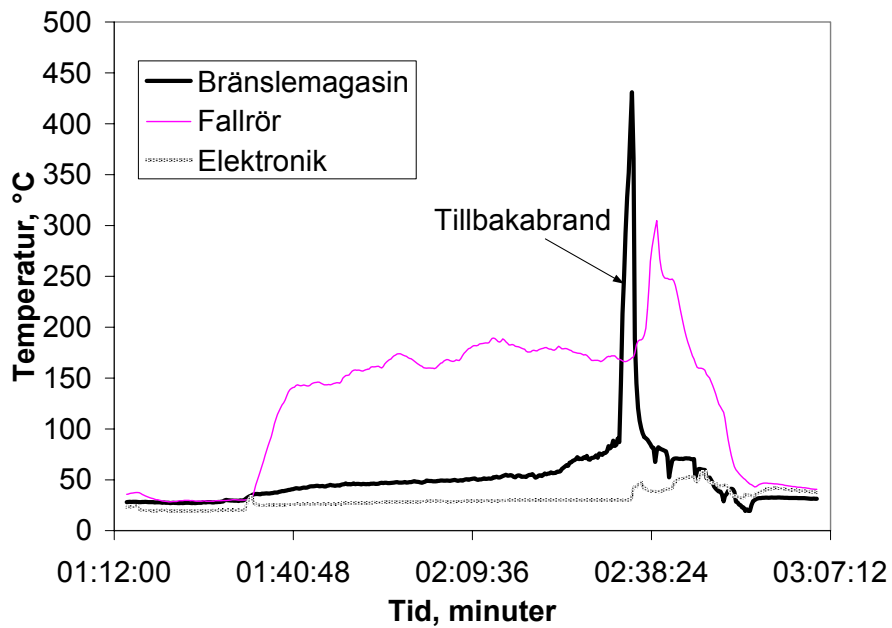
Figur 12b: Temperaturer i pelletskaminen vid försöket med undertryck i testkammaren, bortkopplad temperaturvakt och öppen bränslelucka.

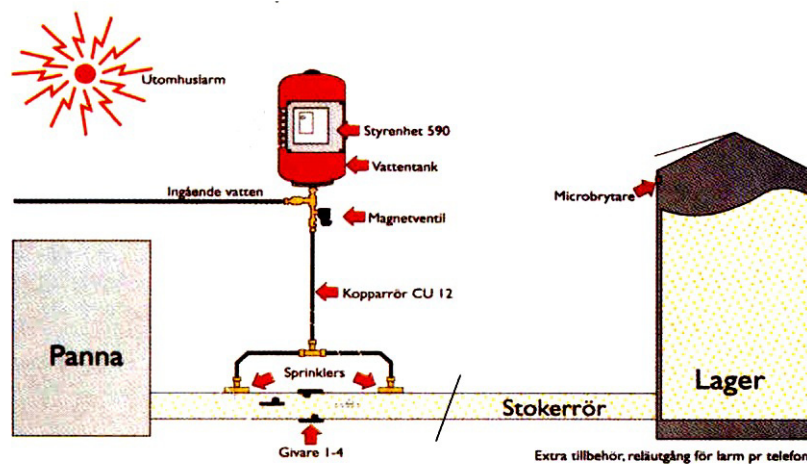
Säkerhetssystemet fungerar genom att avkänningen av brand görs med hjälp av fyra temperaturgivare som kontinuerligt mäter temperaturen, om någon givare kommer över den inställda temperaturen öppnas en magnetventil och vatten sprinklas ner i stoker-skraven. Vattnet är inkopplat till dess att temperaturen på stokeröret har sjunkit 2 °C under inställd temperatur. Magnetventilen öppnar då 1 sekund var 8: e sekund. Om temperaturen stiger 20 grader över larmgränsen öppnas magnetventilen helt. Samtidigt som magnetventilen öppnar börjar en larmsignal att ljuda. Alla larm indikeras till dess att de blir kvitterade på kontrollenheten. Kontrollenheten är också utförd med en batteri-backup.

Figur 13: Vattensprinklerssystemet Fireguard.

Vattensprinklerssystemet Fireguard har utvecklats av Länsförsäkringar tillsammans med Strömsnäspannan AB, se Figur 13. Tanken med systemet är att man lätt skall kunna montera det på befintliga anläggningar, i första hand flisbrännare. Länsförsäkringar har i sina villkor angett att befintliga flisanläggningar skall vara utrustade med vattensprinklerssystemet Fireguard. Är det fråga om nyinstallation av flisbrännare till lantbruk skall dessa vara P-märkta för att försäkringen skall gälla i alla delar.

Sprinklersystemet provades genom att jämföra hur effektivt systemet släckte en brand dels med givarna monterade direkt på stokeröret och dels med givarna placerade i de dyrör som levererades med systemet. Syftet med försöket var att se hur "trögt" systemet blev om man placerade givarna i dyrör. Stokeröret fylldes med en blandning av spån och pellets och antändes. Vid försöket med givarna direkt anslutna på stokeröret släcktes branden när temperaturen var ca. 50 °C, vilket också var den inställda utlösningstemperaturen på kontrollenheten. Därefter placerades givarna i dyrören och försöket upprepades med samma mängd bränsle. Sprinklerna löste här ut vid 105 °C. Branden hade i det senare försöket tagit sig ca. 15 cm längre bakåt i stokeröret jämfört med när givarna placerades direkt på stokeröret. Provningsen av vattensprinklerssystemet fireguard visar att systemet fungerar mycket bra. Dock kan konstateras att om man placerar givarna i dyrör istället för med en direkt anläggning mot stokeröret så ökar trögheten i systemet och
