Slagregnstäthet hos fasader och vindskydd

Den byggtradition och praxis som råder är inte tillräcklig för att bygga regntäta fasader och ytterväggar. Detta visar undersökningar som genomförts på SP Sveriges Tekniska Forskningsinstitut.

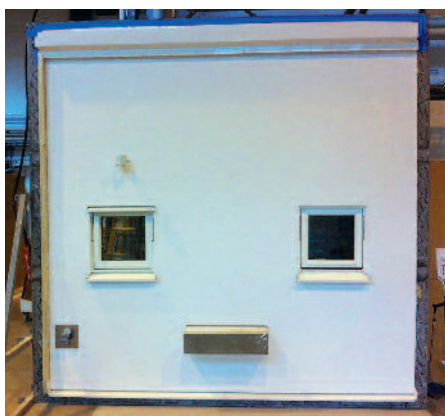
Figur 1: Exempel på ett provobjekt med putsfasad och fasaddetaljer såsom fönster, balkong, tung infästning och stuprörsinfästning.

Under de senaste fem åren har SP utfört mer än hundra slagregnsprovningar i laboratorium av putsfasader och andra typer av fasader såsom sandwichpanel av metall, betong, träpanel och olika typer av vindskydd. Provningsobjekten har oftast haft vanligt förekommande fasaddetaljer, se figur 1.

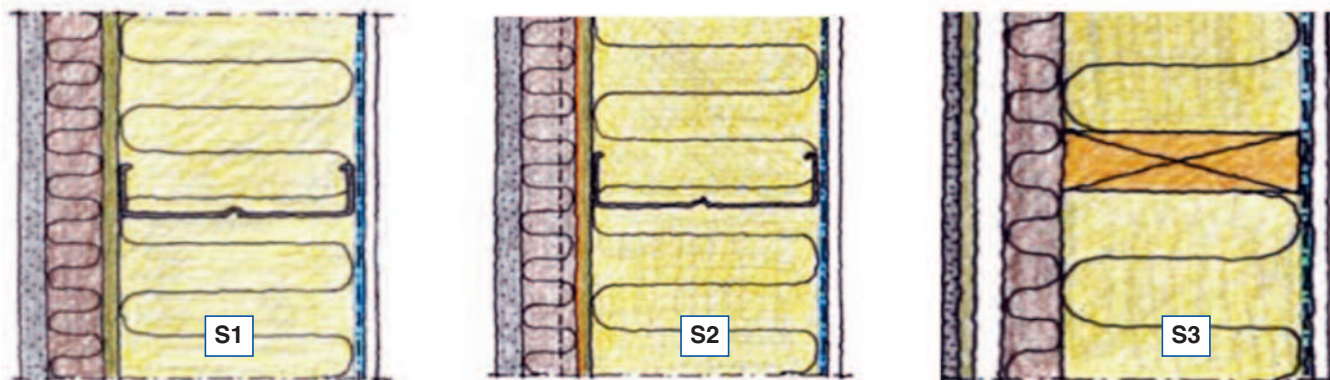
Figur 2: Skisser på olika typer av fasadssystem som benämnts S1 = Odränerad (enstegstätad), S2 = Dränerad, S3 = Ventilerad.

Olika typer av fasadssystem och vindskyddssystem har testats med vanligt förekommande fasaddetaljer. Provningsobjekten är uppdelade med avseende på funktion som odränerade, dränerade eller ventilerade fasader, sandwichelement av metall eller betong samt vindskydd, se exempel på dessa i figur 2 och figur 3. Vindskydd har utgjorts av byggskiva, duk, membran eller styv isolering.

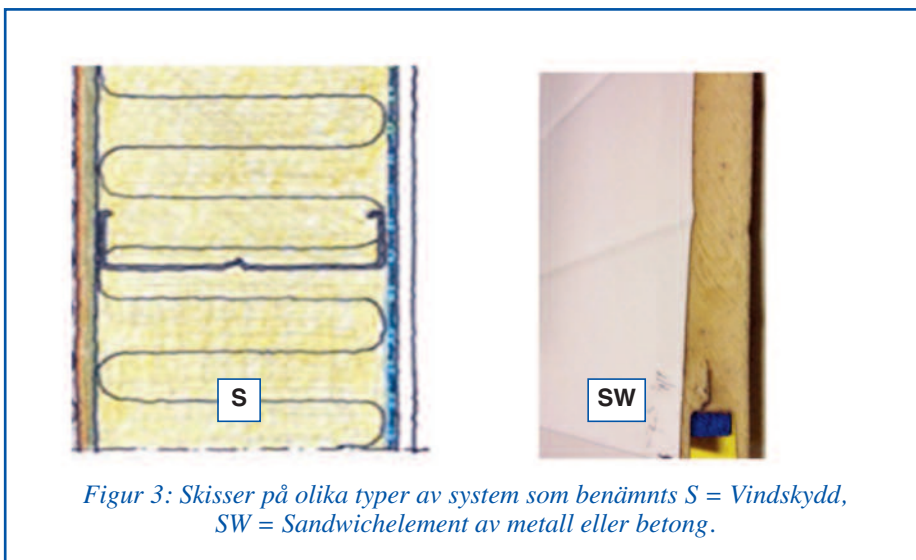
Figur 3: Skisser på olika typer av system som benämnts S = Vindskydd, SW = Sandwichelement av metall eller betong.

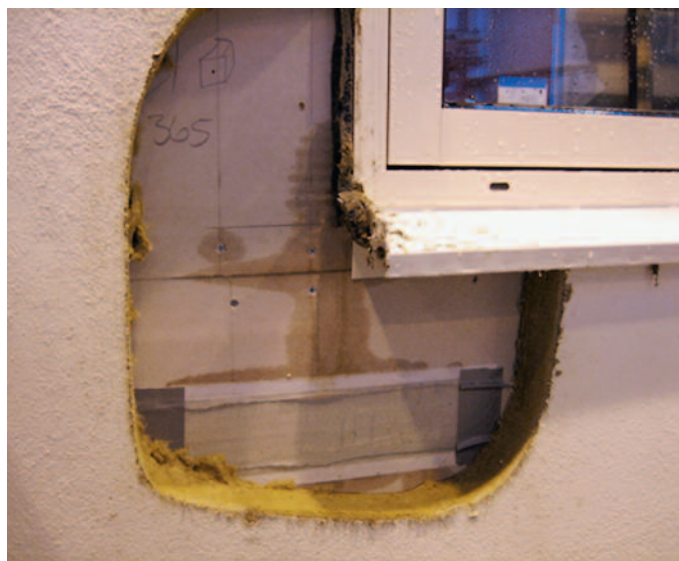
Figur 4: Håltagning i fasad efter slagregnsprovning i anslutning till en fuktindikator strax under ett fönster. Fuktmärkingar syns på stomstabiliserande skiva.

gare läckage och för att uppskatta mängden av varje läcka, se figur 4.

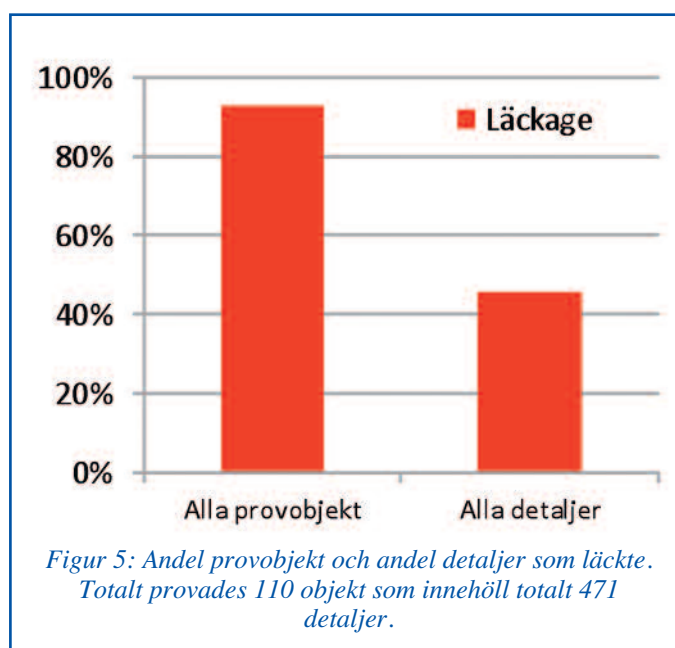
Figur 5: Andel provobjekt och andel detaljer som läckte. Totalt provades 110 objekt som innehöll totalt 471 detaljer.

Totalt provades 110 objekt och ungefär 90 procent av dessa läckte någonstans, se

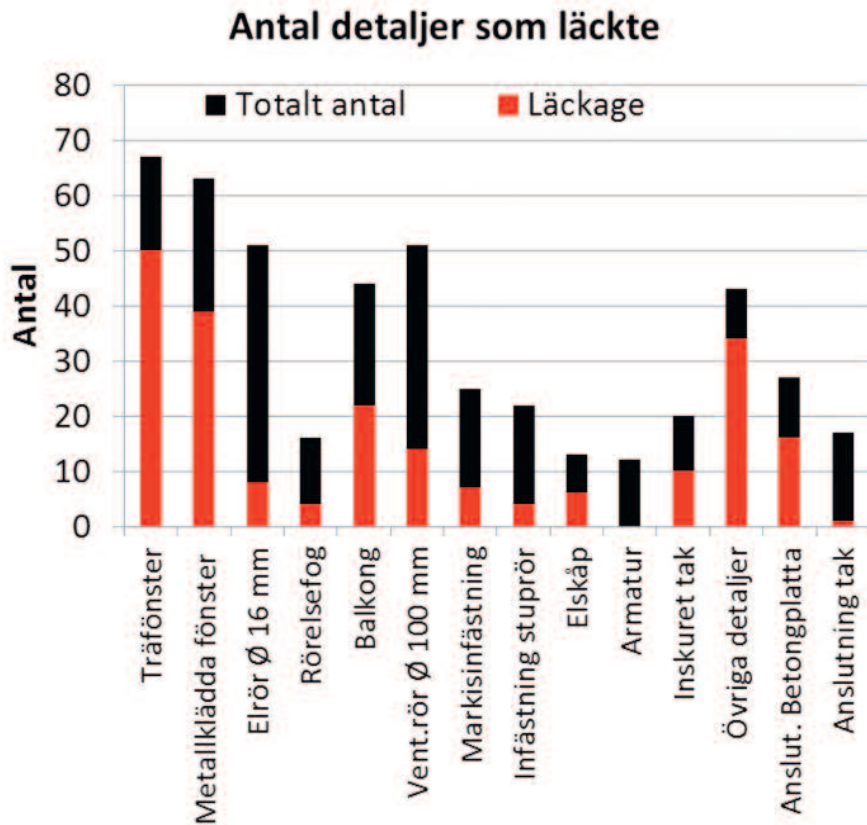
Figur 6: Totalt antal provade detaljer och antal detaljer som läckte för respektive detaljtyp.

figur 5. Totalt innehöll dessa objekt 471 fasaddetaljer och nästan 50 procent av fasaddetaljerna läckte. En detalj som läckt mycket är anslutning mot fönster, se figur 6 och figur 7 på nästa sida, särskilt vid fönsterbleckets gavel vid det spår som är anpassad för fönsterbleck. Den kolumn som benämns "övriga detaljer" omfattar flera olika detaljer såsom skarvar i vindskydd och sandwichelement samt otätt vindskyddsmaterial, vilket hade högst andel läckage.

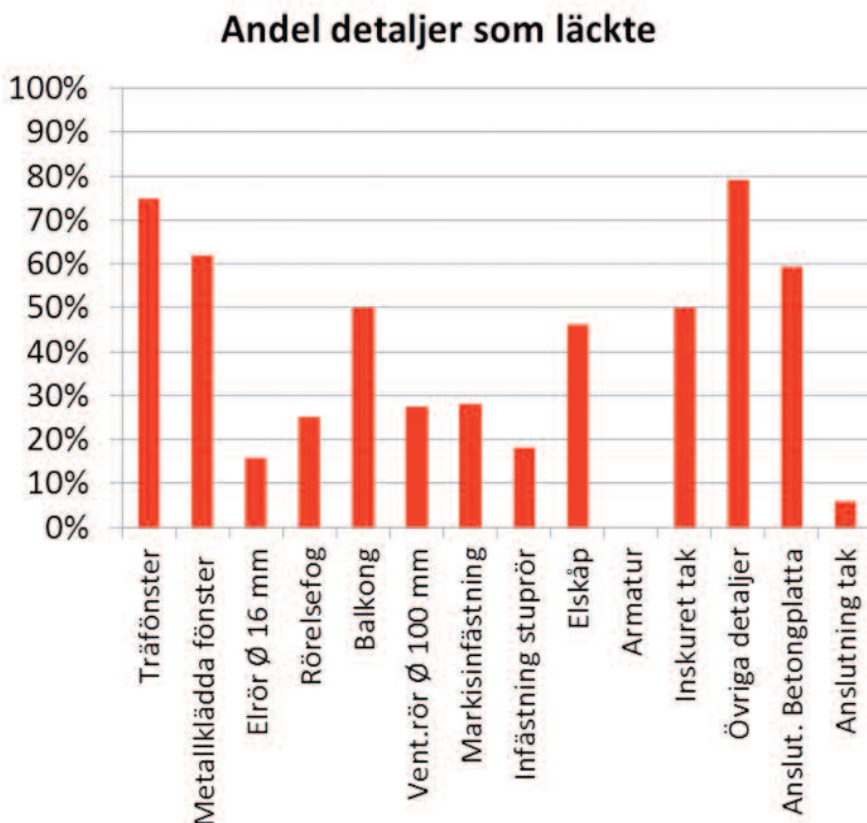
Figur 7: Andel detaljer som läckte för respektive detaljtyp.

En jämförelse mellan alla system visar ungefär lika stor läckagefrekvens om jämförelsen baseras på den mest läckagefrekventa detaljen, se figur 7 till figur 12 på sidorna 34 och 36. Om flera detaljer tas med i jämförelsen förefaller det ventilerade systemet ha en lägre läckagefrekvens än de övriga.

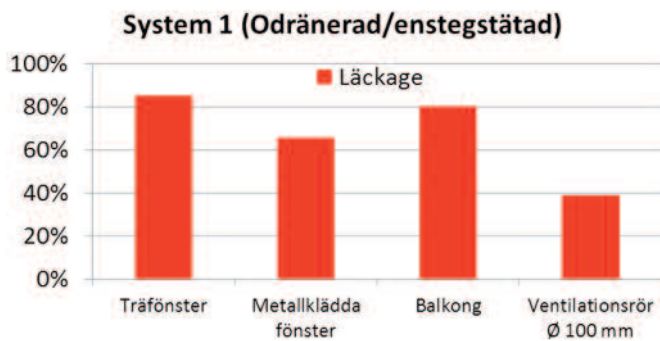
Figur 8: Andel detaljer som läckte i odränerade, enstegstätade fasader.

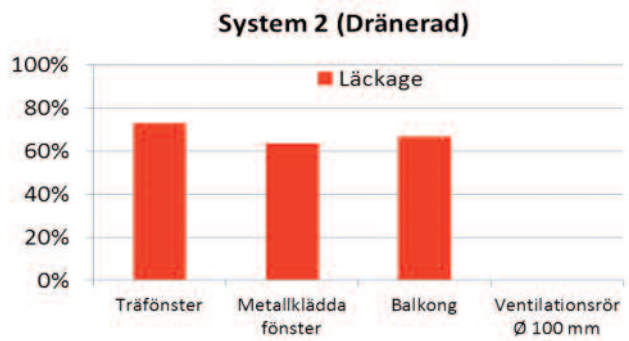
Figur 9: Andel detaljer som läckte i dränerade fasader.

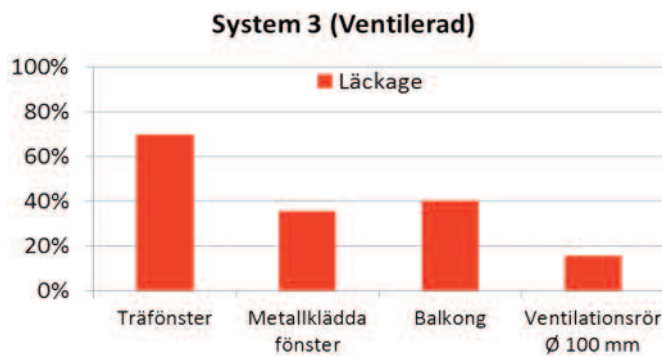
Figur 10: Andel detaljer som läckte i ventilerade fasader.

Resultaten visar att det kan vara mindre svårt att få det tätt i ventilerade fasader än i jämförelse med övriga fasader. Den stora skillnaden är tryckdifferensen som i princip blir noll över ventilerade fasader varför drivkraften för vatten att ta sig in på grund av vindtryck uteblir, dock kvarstår vattenstänk, kapillära krafter och gravitation som kan ge inläckage. Dock kan lokala tryckskillnader uppkomma i ventilerade fasader i verkligheten framförallt för stora fasader eller vid överströmning i hörn mellan olika fasader.

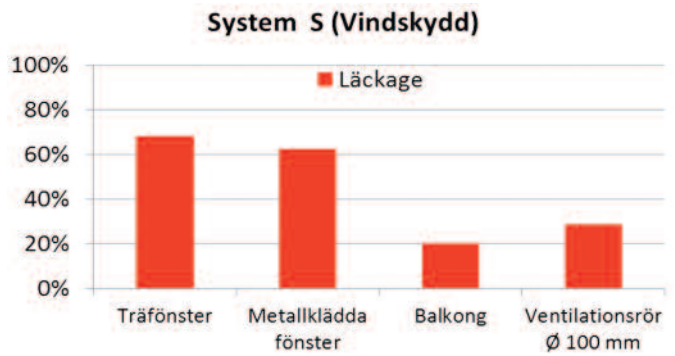
Figur 11: Andel detaljer som läckte vid provning av vindskydd.

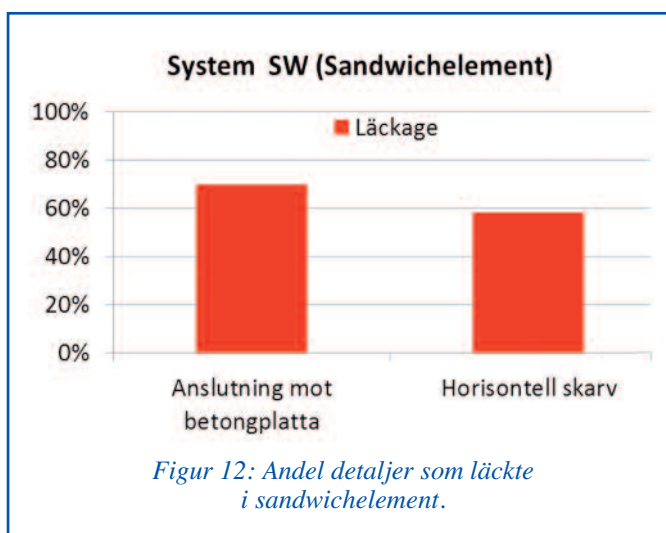
Figur 12: Andel detaljer som läckte i sandwichelement.
