# Är det risk för mögelpåväxt i välisolerade träregelväggar?

## Bättre isolerade ytterväggar

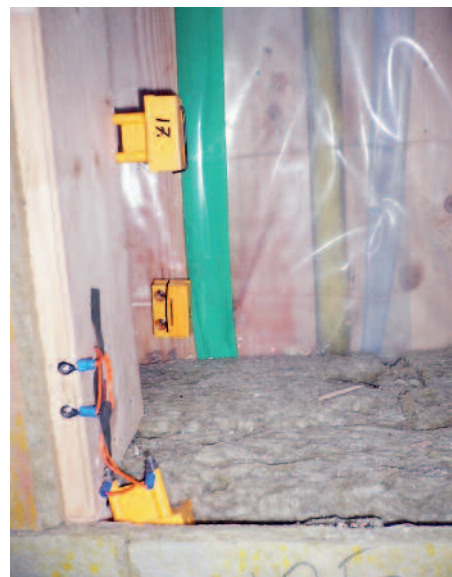
Bild 1: Installerade sensorer vid utsida väggregel, mitt i väggen och vid utsida plastfolie/luft- och ångspärr.

Mätningar av relativ fuktighet (RF), fuktkvot och temperatur har skett kontinuerligt i ungefär 130 mätpunkter, med trådlösa sensorer, se bild 1 och 2. Mätningar har pågått under tre år, 2009 till 2011, i fyra stycken nyproducerade trähus, två småhus och två flervåningshus i trä. Väggelement och takstolar har förtillverkats på fabrik. Husen ligger fördelade på tre orter i Sverige som Falkenberg, Växjö och Skellefteå. Flervåningshuset i Växjö har 17 mm isolerande vindskydd, småhuset i Falkenberg har 30 mm isolerande vindskydd, småhuset i Växjö och flervåningshuset i Skellefteå har vindskyddsduk utanför träregelverket, se figur 1 till 4. Dessutom har provtagning gjorts av material för mikrobiologisk analys. Materialprovtagning och mikrobiologisk analys har skett i ett begränsat antal mätpunkter som gjorts åtkomliga. De ska användas för att dels ge ett svar på huruvida påväxt uppkommit eller inte och dels verifiera mögelberäkningar. En begränsning har gjorts för att rationalisera utvärderingen till de mätpunkter som visat de högsta fuktillstånden eller som referenspunkter. Mätningar från samtliga mätpunkter finns redovisade av *Mundt-Petersen* (2013a). När det gäller uteklimatdata från SMHI har det ibland saknats data, vilket har kompletterats enligt metod beskriven av *Mundt-Petersen* (2013b).

Diagram 4: Kurvorna visar mätning i utsida väggregel i flervåningshus i Växjö av fuktkvot och temperatur under perioden 2009-02-01 till 2011-12-31. Den fuktkvotmätning som gjorts i denna mät punkt har skett med förlängda elektroder (se bild 1) som ger en något överskattad fuktkvot.

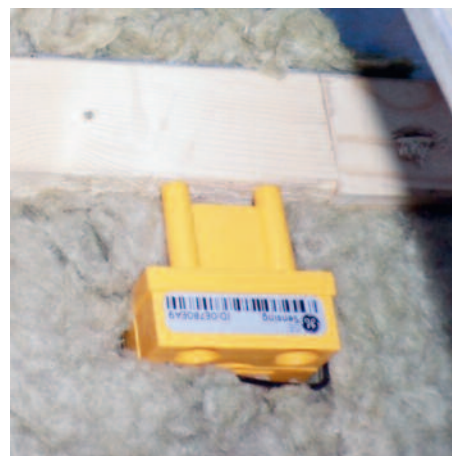
Bild 2: Installerad sensor vid ytterdel av träregel, fastskruvad nära utsida regel.

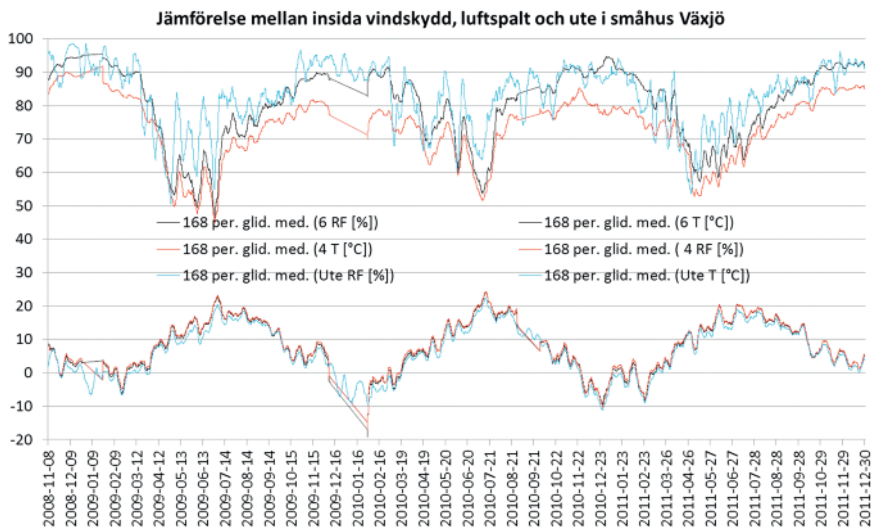
Diagram 2: Kurvorna visar glidande veckomedelvärden på uppmätt relativ fuktighet och temperatur nära utsida väggregel (4), i luftspalt bakom fasad (6) och ute (SMHI) under perioden 2008-11-08 till 2011-12-31.

I småhuset i Växjö, som inte har någon isolering utanför trästommen annat än en vindskyddsduk, uppkom en relativ fuktighet på som mest kring 85 procent vid utsida träregel, se *diagram 2* på nästa sida. Beräkning av mögelpåväxt gav varken risk för påväxt på väggregel eller på trä i luftspalt, se *tabell 1*. En förklaring till varför det inte gav någon risk för påväxt i luftspalt är på grund av att uteklimatet inte varit tillräckligt gynnsamt, se *diagram 3*. Mögelberäkning för uteklimat i Växjö ger ett index som nätt och jämnt når 1 år 2009, index 1,7 år 2010 och nätt och jämnt index 2 år 2011, se *tabell 1*. Eftersom det trots allt var något lägre relativ fuktighet innanför fasaden så klarar sig uppenbarligen även luftspalten från risk för påväxt i Växjö under denna mätperiod. Dock visar *diagram 3* höga värden på MRD-index för trä som exponeras för uteluft i Falkenberg och risken för påväxt på ytterdel träregelverk, som saknar utvändigt isolering, är trolig i sådant klimat. Dock verkar denna risk inte finnas alls i Skellefteå under mätperioden.

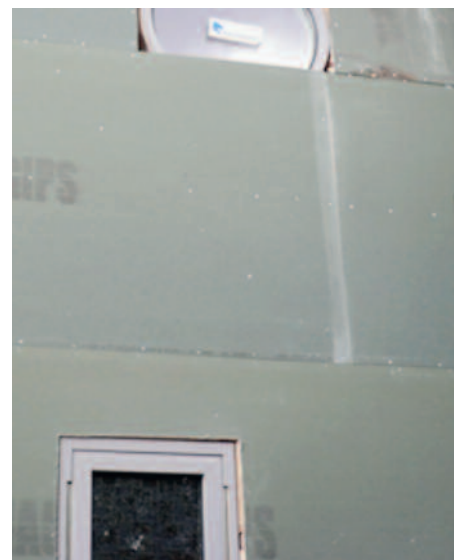
Bild 3: Slarvigt utfört vindskydd med otätade skivskarvar och otät anslutning mot fönster.

exempelvis vid fönster, balkonger och friskluftsventiler, se bild 3.

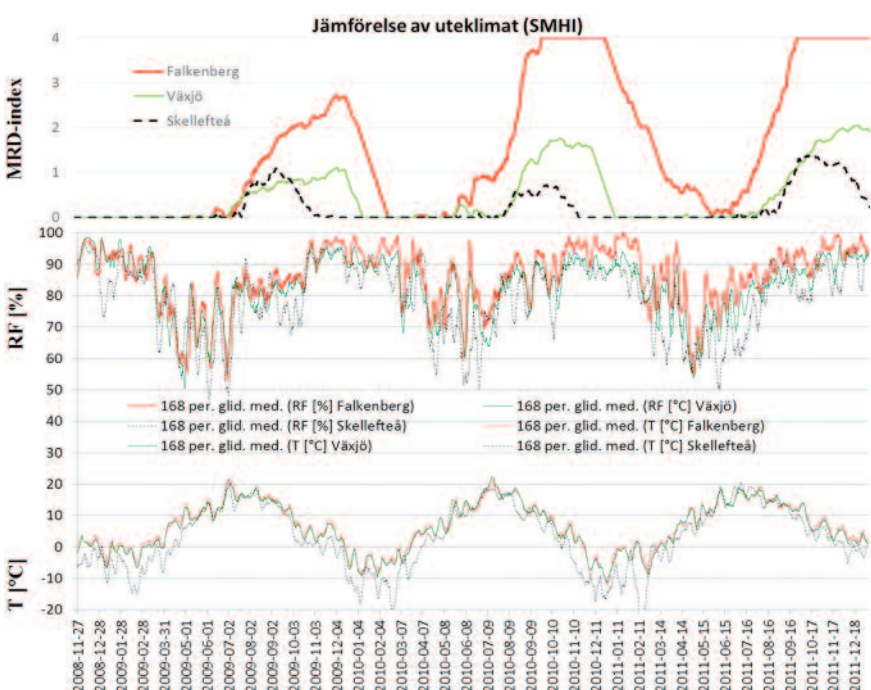
Diagram 3: Kurvorna i det undre diagrammet visar glidande veckomedelvärden (168 timmar per vecka) på relativ fuktighet och temperatur utifrån SMHI-värden för Falkenberg (Torup), Växjö och Skellefteå under perioden 2008-11-27 till 2011-12-31. Det övre diagrammet visar MRD-index baserat på aktuella tretimmarsvärden (observera att alla värden över 4 redovisas som 4).

gram 3. Mögelberäkning för uteklimat i Växjö ger ett index som nätt och jämnt når 1 år 2009, index 1,7 år 2010 och nätt och jämnt index 2 år 2011, se *tabell 1*. Eftersom det trots allt var något lägre relativ fuktighet innanför fasaden så klarar sig uppenbarligen även luftspalten från risk för påväxt i Växjö under denna mätperiod. Dock visar *diagram 3* höga värden på MRD-index för trä som exponeras för uteluft i Falkenberg och risken för påväxt på ytterdel träregelverk, som saknar utvändigt isolering, är trolig i sådant klimat. Dock verkar denna risk inte finnas alls i Skellefteå under mätperioden.
