Studie av synlighet til høytmonterte markeringsskilt i brannrøyk

Målet for prosjektet er å undersøke synlighet til høytmonterte markeringsskilt i brannrøyk.

SPFR A15-20095-1

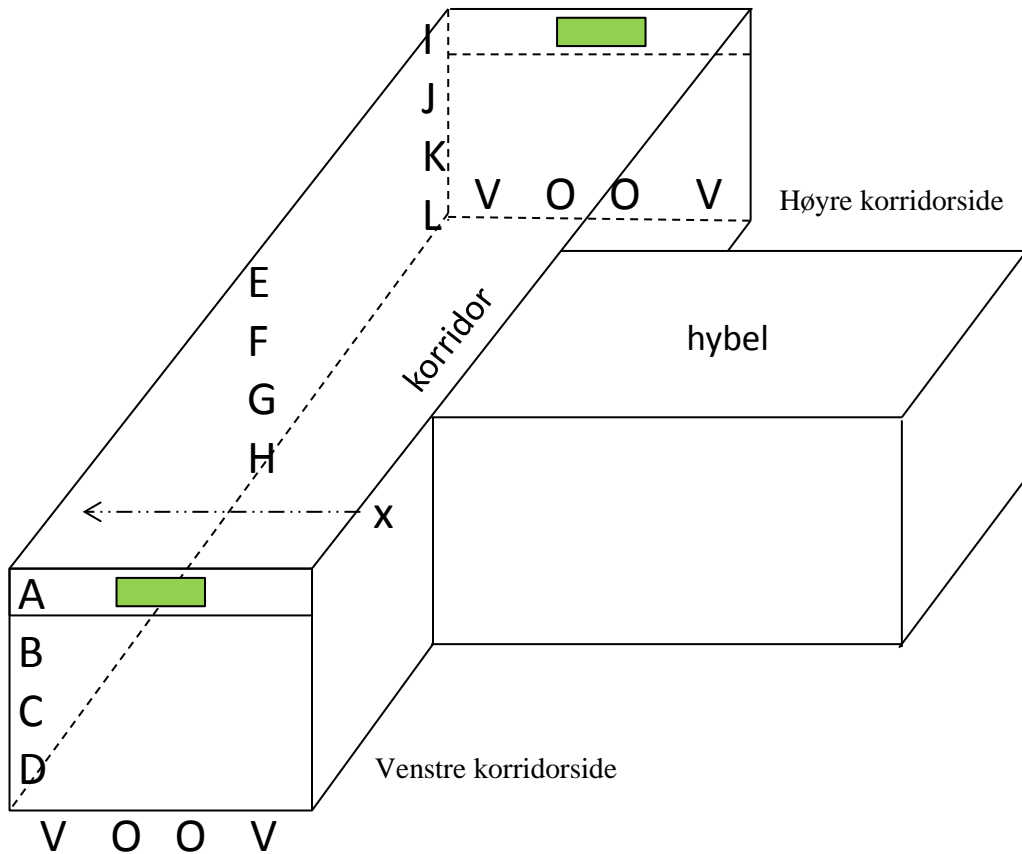
Figur 2-3: Illustrasjon av forsøksoppsett, inkludert markeringsskilt (grønne rektangler), høyde- og dybdemarkeringer A-L, optisk måling av røykthet (x/pil), observatører (O) og videoopptak (V). Merk at avstander i illustrasjonen ikke er skalert til virkelige mål.

gjort én kontinuerlig optisk måling per forsøk. Plasseringen til den optiske målingen vises i illustrasjonen i Figur 2-3.

I hver av forsøkene stod det to observatører på hver side av korridoren. Disse stod rett utenfor korridorens åpning, se plassering angitt i Figur 2-3. Observatørene hadde som hovedoppgave å observere synligheten til markeringsskiltet som var montert i andre enden av korridoren i forhold til der de selv stod i løpet av forsøket. Avstanden fra observatør til markeringsskilt var følgelig ca. 7,5 meter. I tillegg til markeringsskiltene synlighet skulle observatørene se på brannrøykens utseende, fordeling og tetthet. Det ble brukt et skjema for utfylling under forsøket, alle observatører hadde det samme skjemaet, se vedlegg C.

Det ble gjort videoopptak av forsøkene, i HD-videokvalitet. Det var plassert ett videokamera i krypehøyde (60 cm over bakken), og ett videokamera i ståhøyde (165 cm over bakken), rett utenfor hver av korridoråpningene. Videokameraene var rettet mot markeringsskiltet i andre enden av korridoren, og var zoomet helt ut. Plassering av videokameraene er angitt i Figur 2-3.

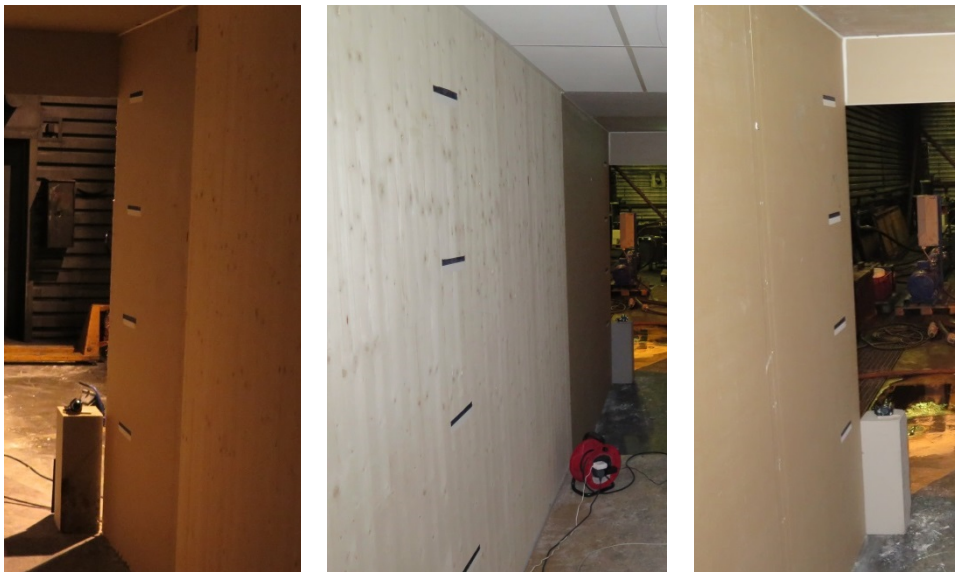
Figur 2-5: Høyde og dybdemarkører, tegnet opp i fire høyder og tre dybder på korridorveggen. Bildene viser markører A-D (venstre bilde), markører E-H (senterbilde) og markører I-L (høyre bilde).

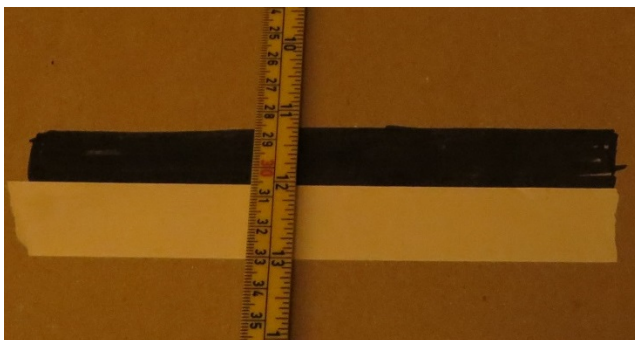
Figur 2-6: Detaljbilde av en høyde- og dybdemarkør.

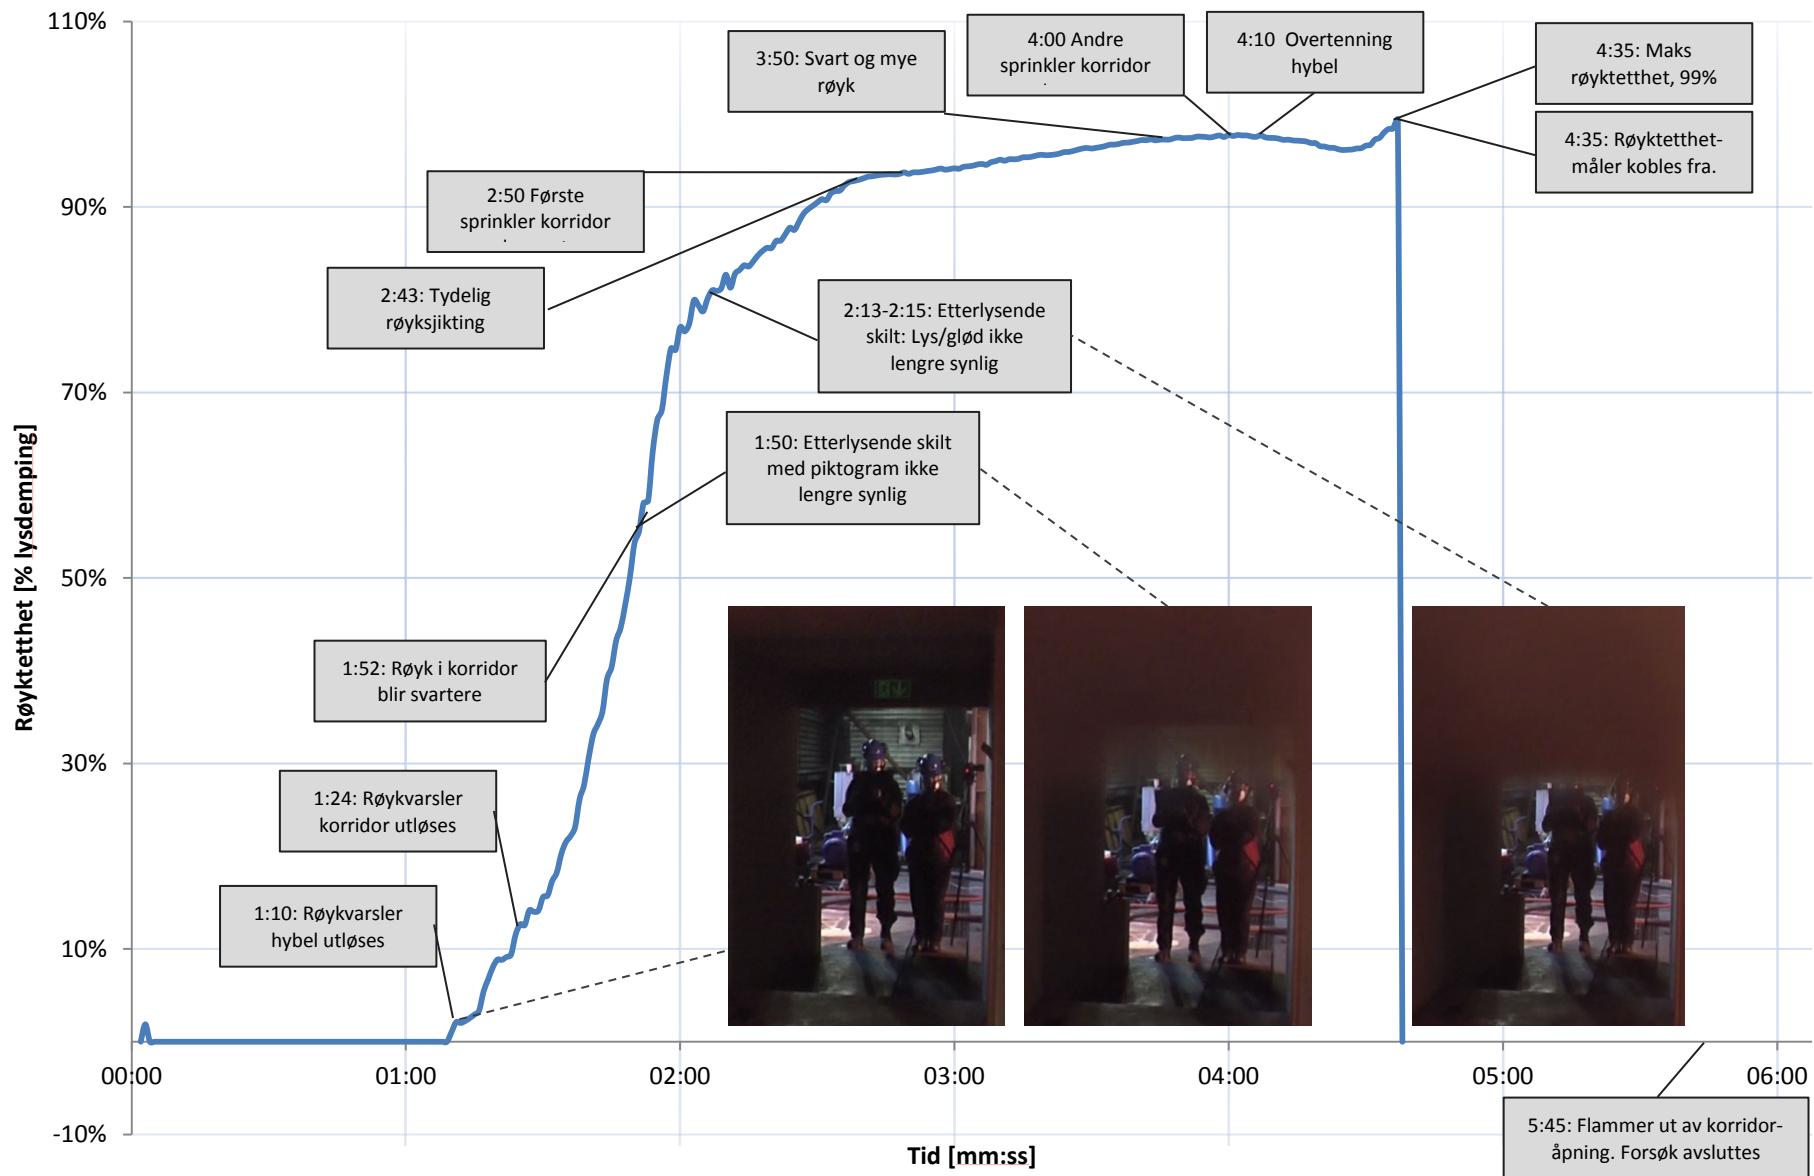
Figur 4-5: Forsøk 2: Tidsbestemte registreringer, samt observasjoner av det etterlysende markeringsskiltet er angitt i tekstbokser. Grafen angir røyktetthet målt på tvers av venstre korridorside, som prosent lysdemping som funksjon av forsøksstid. Et utvalg av bilder tatt fra venstre korridorside mot høyre korridoråpning er vist.

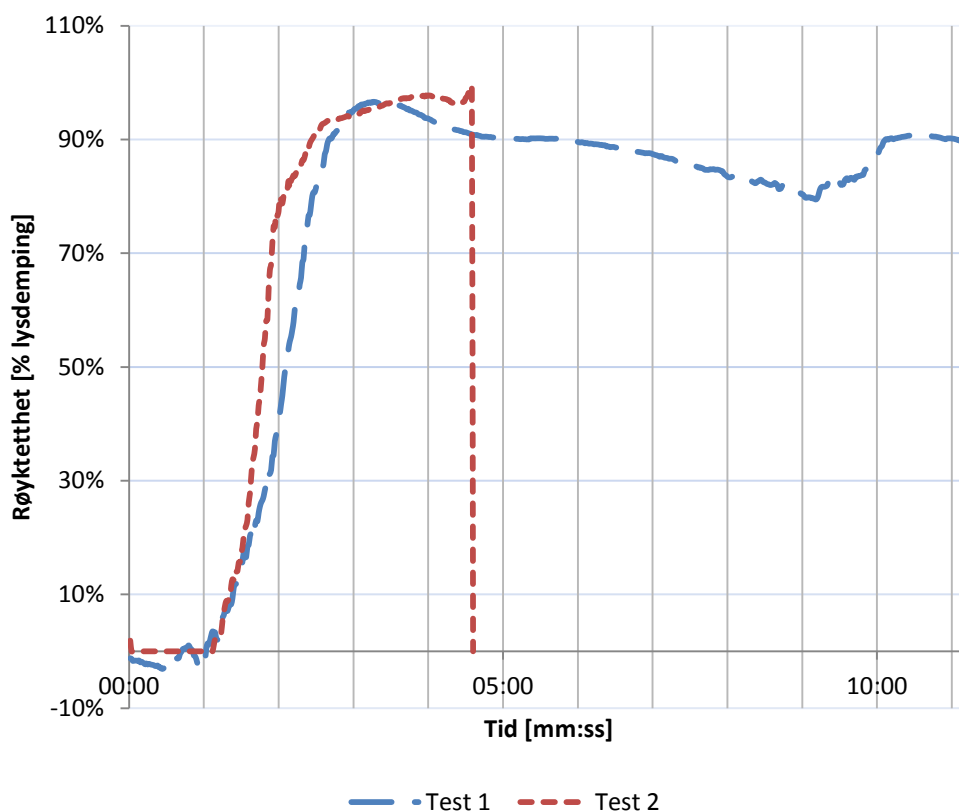
Figur 4-6: Røyktetthetsmåling, gitt i prosent lysdemping, som funksjon av forsøks tid, for forsøk 1 og forsøk 2.

Røyktetthetsmålingen som ble gjort i de to forsøkene er vist i Figur 4-6. De samme grafene er brukt i sammenstillingen av alle tidfestede observasjoner og registreringer fra forsøkene i figurene side 13-14 og 18-19.

Slik figuren viser, var den målte røyktettheten ganske lik de fram til ca. 1,5 minutt ut i forsøket. Deretter økte røyktettheten i forsøk 2 raskere enn i forsøk 1. Røykmaks for forsøk 1 og forsøk 2 var oppnådd etter henholdsvis 3:12 og 3:35 minutter. Denne målingen er gjort i samme høyde under taket som markeringsskiltene var montert.

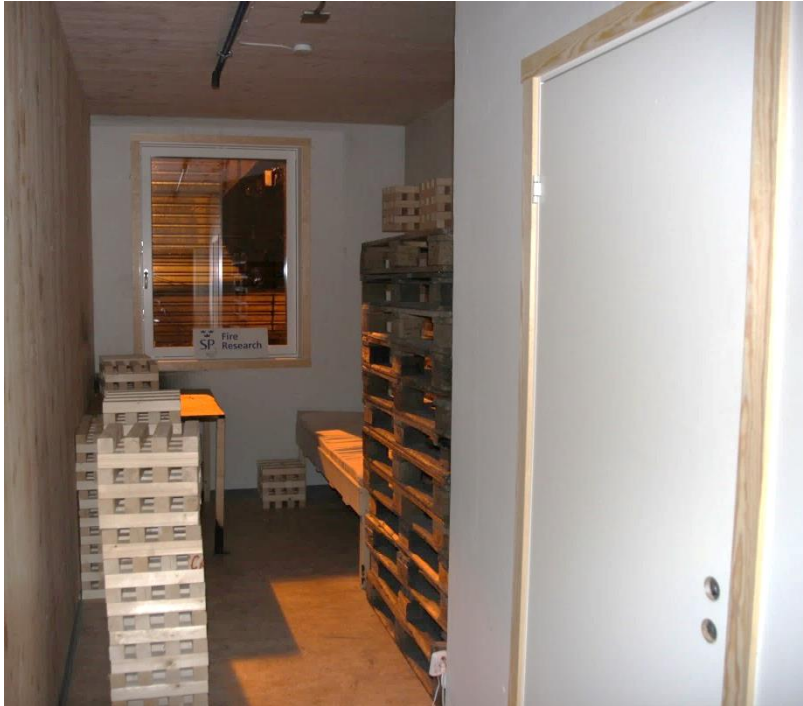
Figur A- 3: Oversikt over plassering av brensel inne i hybelen i forsøket. Brannen startet under pulten til venstre i bildet, i et kar med heptan med en trekrybbe over.

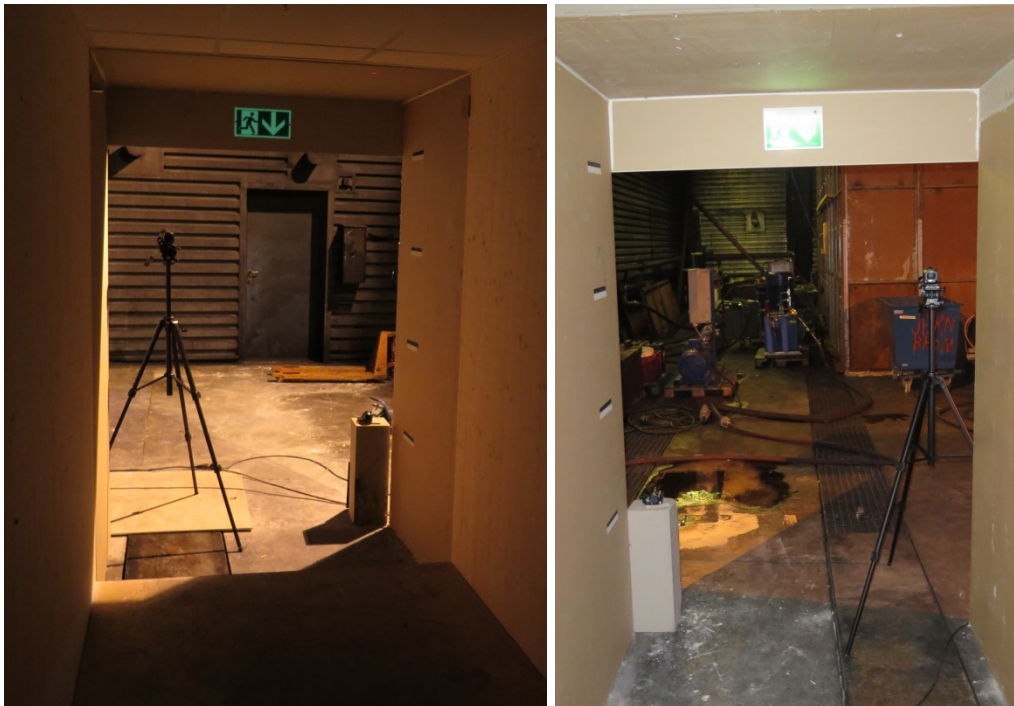
Figur A- 4: Forsøk 1. Etterlysende markeringsskilt montert på venstre korridorside (venstre bilde). Elektrisk markeringsskilt montert på høyre korridorside (høyre bilde).

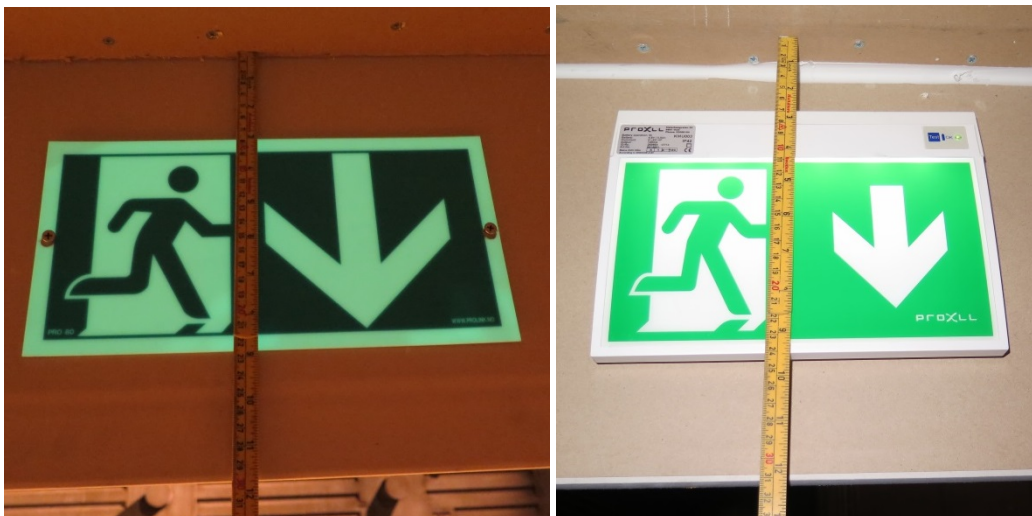
Figur A- 5: Forsøk 1. Detaljbilde av montering av markeringsskiltene. Begge er montert sentrert mellom tak og korridoråpning.

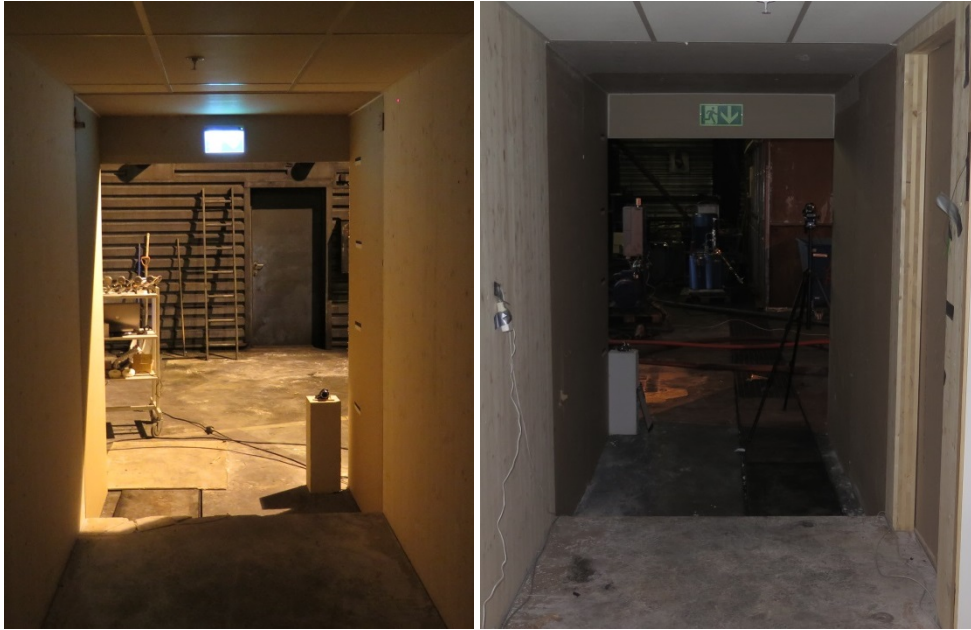
Figur A- 6: Forsøk 2. Elektrisk markeringsskilt montert på venstre korridorside (venstre bilde). Etterlysende markeringsskilt montert på høyre korridorside (høyre bilde).

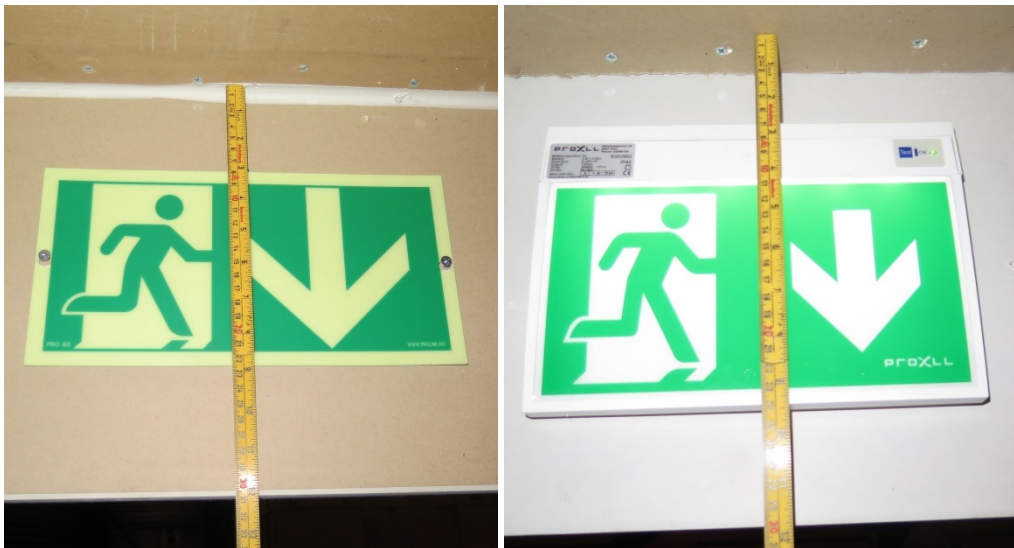
Figur A- 7: Forsøk 2. Detaljbilde av montering av markeringsskiltene. Begge er montert sentrert mellom tak og korridoråpning.

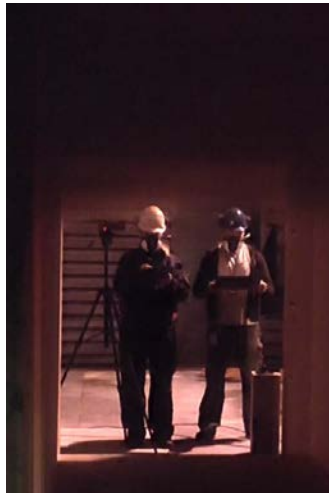
2:36-2:43: Etterlysende
skilt ikke lengre synlig

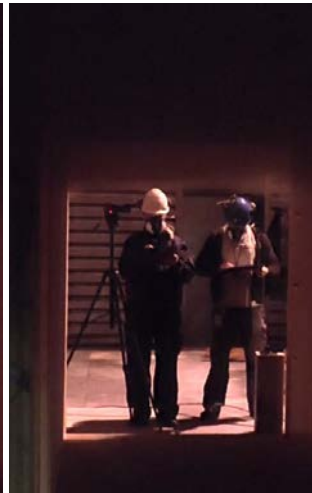
2:37-2:50: Etterlysende
skilt: Lys/glød ikke
lengre synlig

2:40: Etterlysende skilt:
Piktogram ikke lengre
synlig

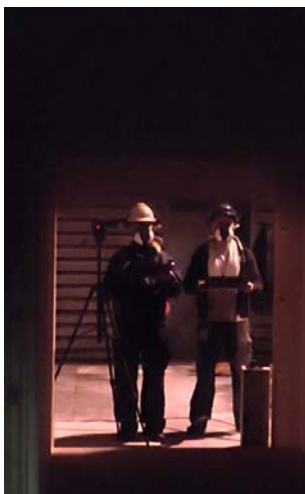
3:12: Maks
røyktetthet, 97%

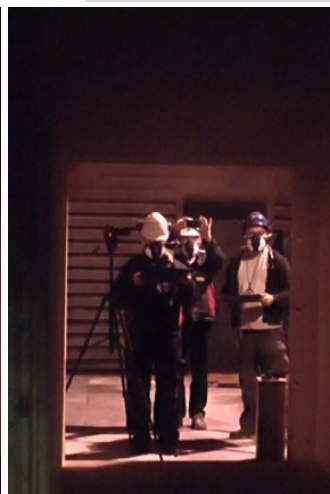
4:07-4:13: Etterlysende
skilt, inkl. piktogram
synlig igjen

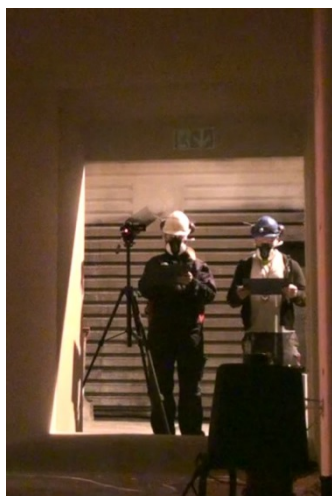
2:36-2:43: Etterlysende
skilt ikke lengre synlig

2:40: Etterlysende skilt:
Piktogram ikke lengre
synlig

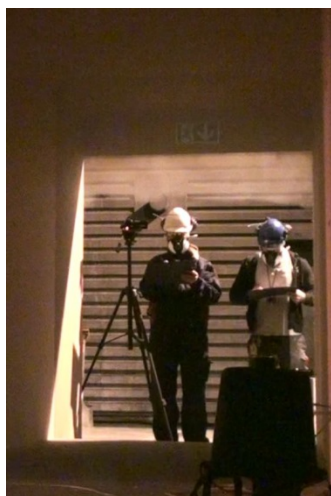
2:37-2:50: Etterlysende
skilt: Lys/glød ikke
lengre synlig

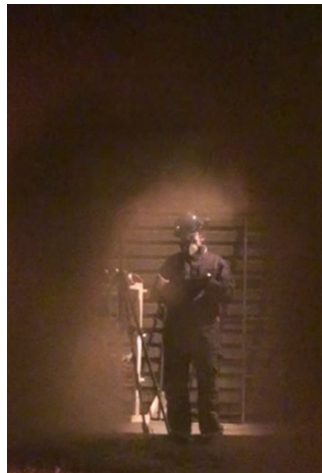
4:34-4:40: Elektrisk skilt: Piktogram,
skilt og lys/glød ikke lengre synlig

4:35: Maks
røyktetthet, 99%

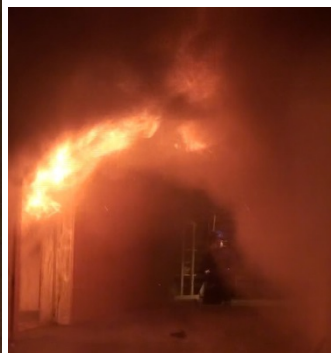
5:39: Flammer ut av
korridoråpning.

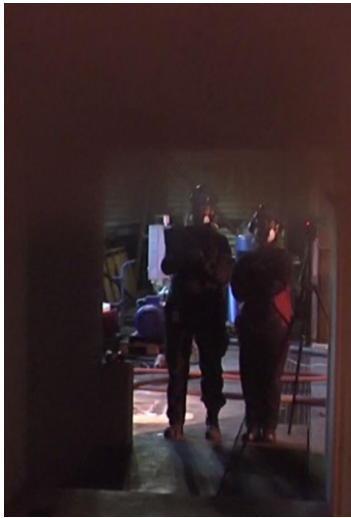
1:50: Etterlysende skilt
med piktogram ikke
lengre synlig

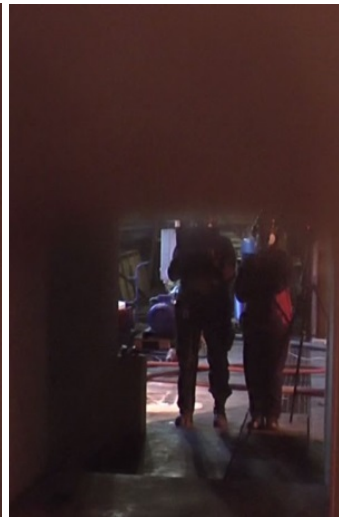
2:13-2:15: Etterlysende
skilt: Lys/glød ikke
lengre synlig

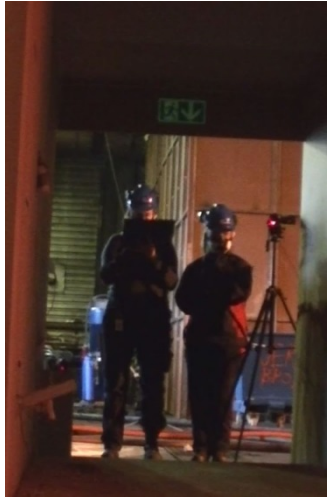
1:50: Etterlysende skilt
med piktogram ikke
lengre synlig

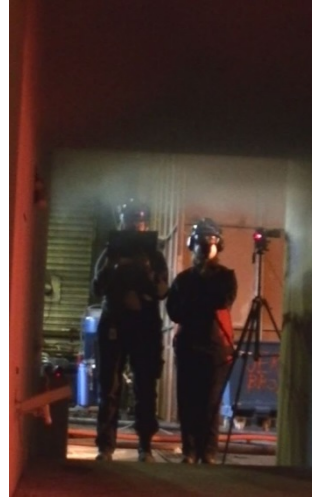
2:13-2:15: Etterlysende
skilt: Lys/glød ikke
lengre synlig

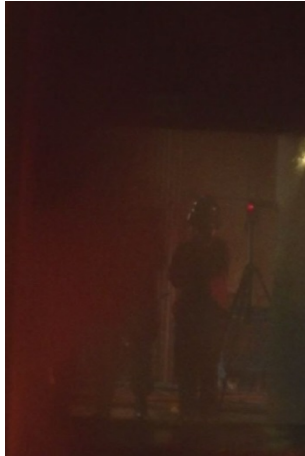
3:50: Svart og mye
røyk
