## Räddningsinsatser i långa spårtunnlar II Kompletterande fullskaleförsök med verklig brand

RISE Rapport 2026:40

## **Fire and rescue operations in long railway tunnels II** Complementary full-scale tests with real fires

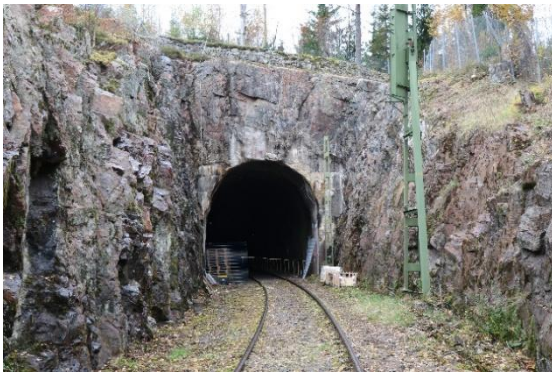
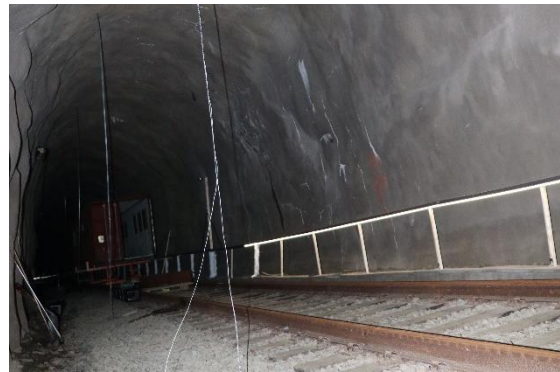
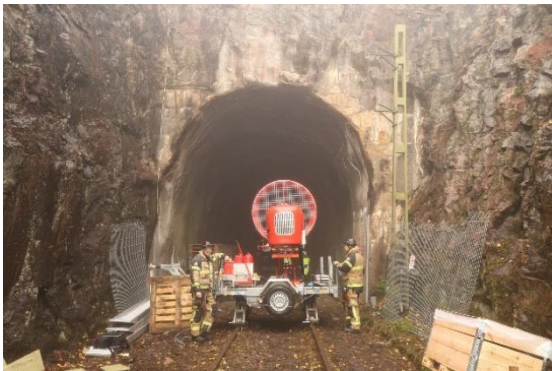
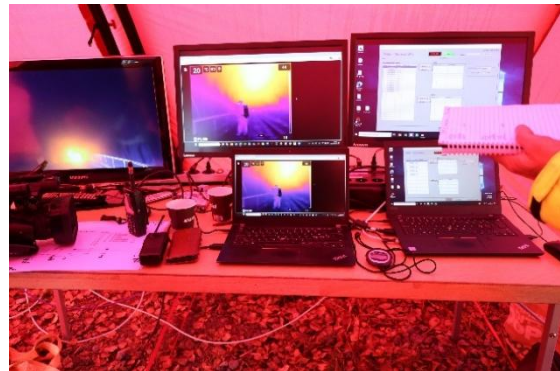
Östra tunnelmynningen

Tunneln invändigt

Fläkt

Mätstation vid sambandsplatsen

Figur 2. Bilder från försöksplatsen.

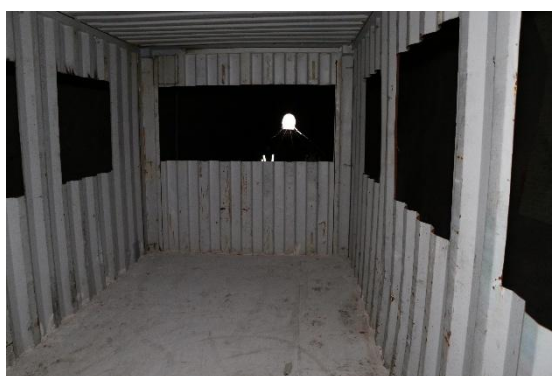
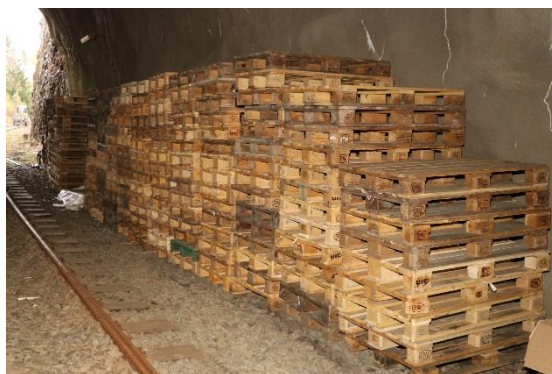
Brandcontainer och dieselfat

Brandcontainer invändigt

Upphöjd plattform

Träpallar som användes vid försöken

Figur 3. Bilder på brandcontainern.

Brandobjektet utgjordes av en 40-fotscontainer där öppningar har skurits ut i fönsterhöjd för att efterlikna en tågagn. Brandcontainern var utförd på samma sätt som i de tidigare genomförda försöken i Tistbrottet [3] för att senare vid behov kunna jämföra erfarenheter från de två olika försöksserierna. Brandcontainern var placerat på en ram för att verkligt avstånd mellan räil och containerns undersida skulle erhållas i syfte att skapa möjligheter för räddningstjänsten att avsöka under och på bortre sidan av containern. Inuti brandcontainern placerades träpallar för att skapa värmesignatur och realistisk temperatur i närheten av containern. Brandcontainerns utformning visas också i Figur 3. Den beräknade brandeffekten givet brandbelastningen och containerns öppningar var 18 MW.

För brandförsöken med den mindre branden utgjordes brandobjekten av fat med diesel placerade uppströms brandcontainern samt en begränsad mängd träpallar i brandcontainern. Den beräknade effekten för pölbränderna var 2 MW och träpallarna i containern 1 MW. Det kan också noteras att kompletterande dieselfat även användes vid de större försöken dag 2 och 3 (delförsök 4 och 6) för att minska siktbarheten i tunneln. Den tillkommande brandeffekten för detta beräknades till cirka 4 MW [16].

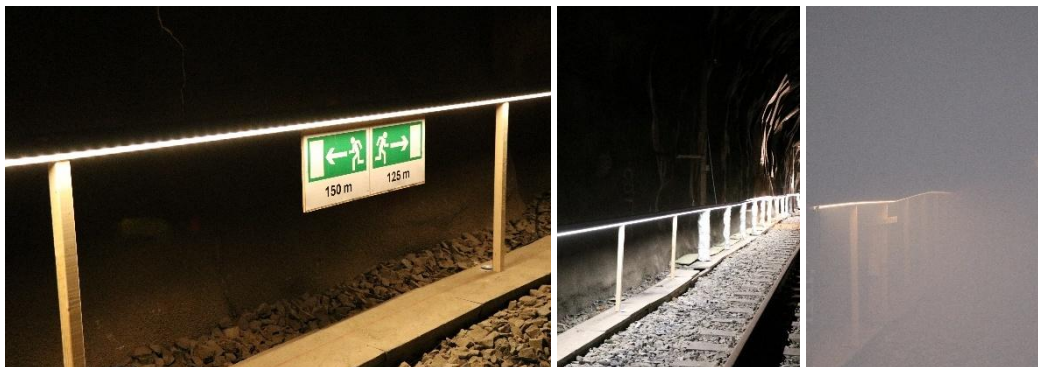
Figur 4. LED-belysning i tunneln, bild till höger under rökfyllnad.

Längs tunnelns norra sida monterades en kontinuerlig belysnings slinga av typen MILS.117.05 Tunnel Stripe [17], som också tidigare användes vid de orienterande försöken i Citybanan [15]. Belysningen monterades på ett provisoriskt räcke cirka 1 meter

ovan mark, se Figur 4. LED-belysningen var monterad på ett provisoriskt räcke då handledare inte fanns monterad i tunneln. Installationen var därför inte avsedd att användas som stöd utan endast i orienterande och vägledande syfte.

På handledaren fanns utrymningsskyltar med avståndsinformation placerade på motsvarande sätt som de hade placerats i en verklig tunnel, se Figur 4.

LED-belysningen var placerad i en montagelist som riktade belysningen diagonalt nedåt för att undvika bländning samt för att följa kraven i TRVINFRA-00151 Belysning i järnvägsmiljö [18].

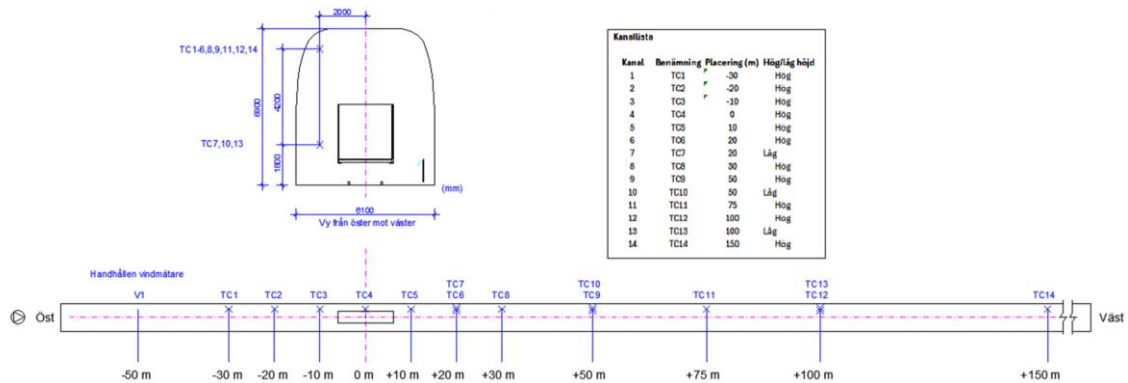
Figur 5. Termoelementens placering i tunneln [16].

För att under försöken kunna mäta de fysikaliska förhållandena i tunneln monterades ett flertal termoelement såväl uppströms som nedströms branden. Mätpunkterna visas i Figur 5.

Temperaturen uppmättes på samtliga punkter som utgjorde kontrollpunkter för rökdykarna samt vid brandplatsen. Samtliga temperaturgivare var placerade vid tunnelns södra sida för att undvika att rökdykarna skulle riskera att fastna i eller riva ner dem vid förflyttningen. Temperaturmätningen fyllde flera syften; 1) för brandtekniska beräkningar avseende exempelvis brandeffekt, 2) underlag för jämförelse med räddningstjänstens mätningar med värmekamera, bedömningar och upplevelser och 3) ur säkerhetsaspekter för att säkerställa att räddningstjänstens personal inte utsattes för oacceptabla risker under försökens genomförande.

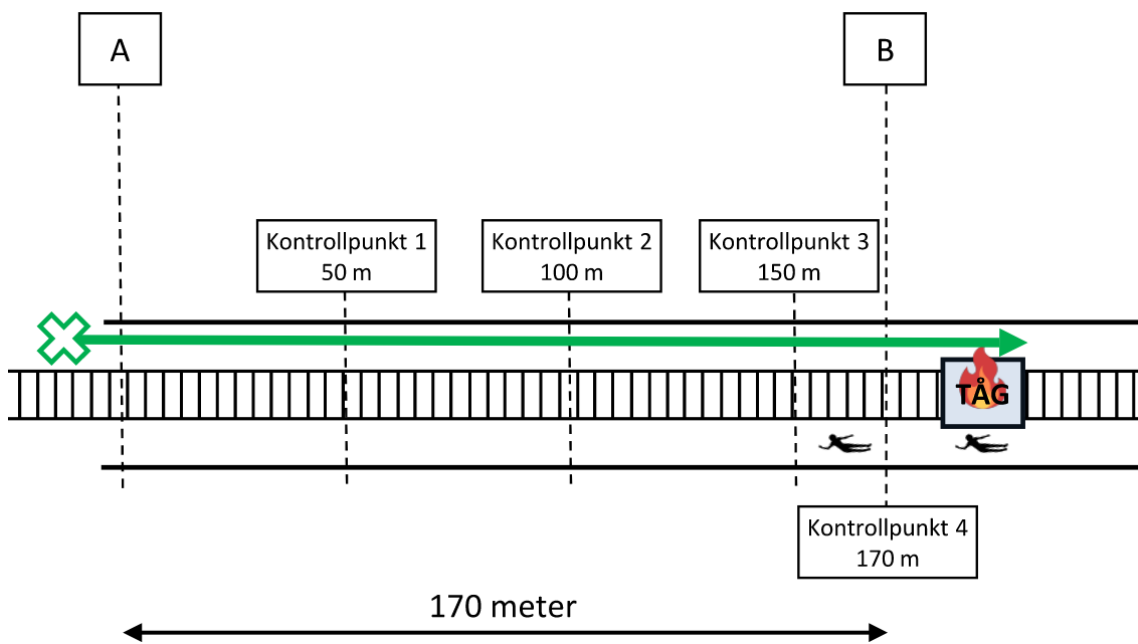
Figur 7. Försöksuppställning Delförsök 2, 4 och 6.

Den totala försökssträckan var 206 meter vid delförsök 1, 3 och 5, och 170 meter vid delförsök 2, 4 och 6. Skillnaden berodde på att branden var större i delförsök 2, 4 och 6, vilket resulterade i högre temperaturer och därmed bedömdes kräva ett ökat säkerhetsavstånd till brandcontainern av säkerhetsskäl. Vid delförsök 1, 3 och 5 tilläts rökdykarna att avancera till brandcontainerns bortre ände, medan rökdykarna vid delförsök 2, 4 och 6 inte fick passera säkerhetsavspärningen som var placerad 30 meter från tågets främre ände. Försöksuppställningen vid respektive försök redovisas i Figur 6 och Figur 7.

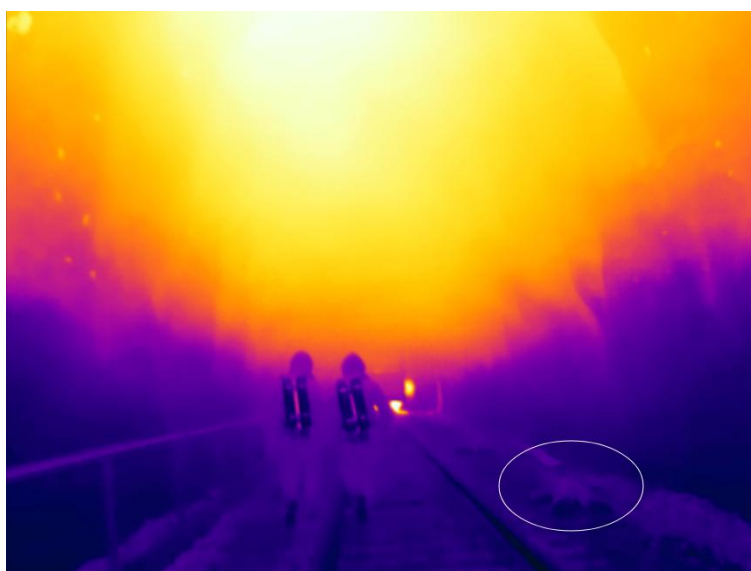
Figur 10. Räddningsdockans placering (markerat med vit linje) i den tomma delen av tunneln.

Medelhastigheterna för all förflyttning varierar endast marginellt mellan de olika rökdykarparen. Då tunneln var tom fram till brandcontainern påverkades inte förflyttningen nämnvärt av avsökningen, vilket skedde genom att med hjälp av värmekameran avsöka tunnelsträckan längs och tvärs tunnelriktningen. Rökdykarparet med högst avsökningshastighet (RD-par 5) lokaliserade inte räddningsdockan som var placerad på andra sidan rälen i den tomma delen av tunneln. Paret var dock inte snabbast avseende ren förflyttning, utan hade den kortaste tiden i stillastående. Missen bedöms därför snarare bero på en kombination av räddningsdockans låga värmesignatur och bristande uppmärksamhet, än på alltför snabb förflyttning. Räddningsdockans position relativt till passerande rökdykarpar visas i Figur 10.

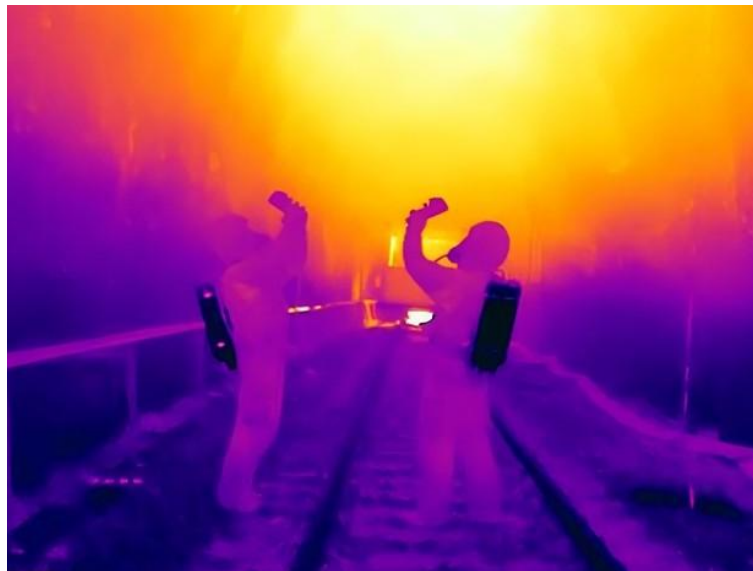
Figur 13. Temperaturmätning med värmekamera.

Vid temperaturmätningarna med värmekamera instruerades rökdykarna att mäta rakt upp från den plats där de befann sig vid kontrollpunkten, se exempel i Figur 13. Detta förfarande är inte typiskt för temperaturmätning med hjälp av en värmekamera under en verklig insats, men genomfördes på detta sätt för att säkerställa att mätningen utfördes på samma plats som termoelementet var placerat.

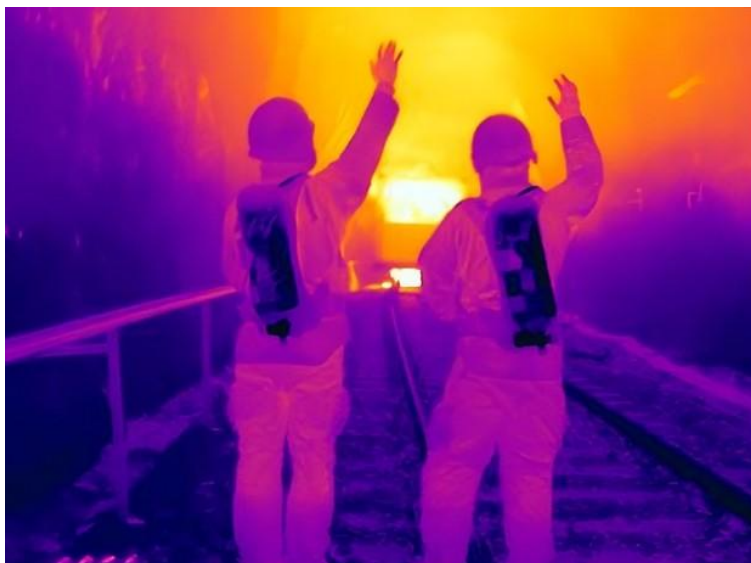
Figur 14. Temperaturuppskattning.

Vid kontrollpunkt 2 och 3 ombads rökdykarna att rapportera uppskattad temperatur i huvudhöjd, genom att ta av handsken och bedöma temperaturen med handen, se exempel i Figur 14. Vid dessa kontrollpunkter fanns även termoelement monterade 1,8 meter ovan mark, placerade på tunnelns södra sida.
