Försök med olika material i bryggor vid Öresund Lägesrapport nr 3

SP Rapport 2016:83
ISSN 0284-5172

Testing different materials exposed in jetties at Öresund Progress report No. 3

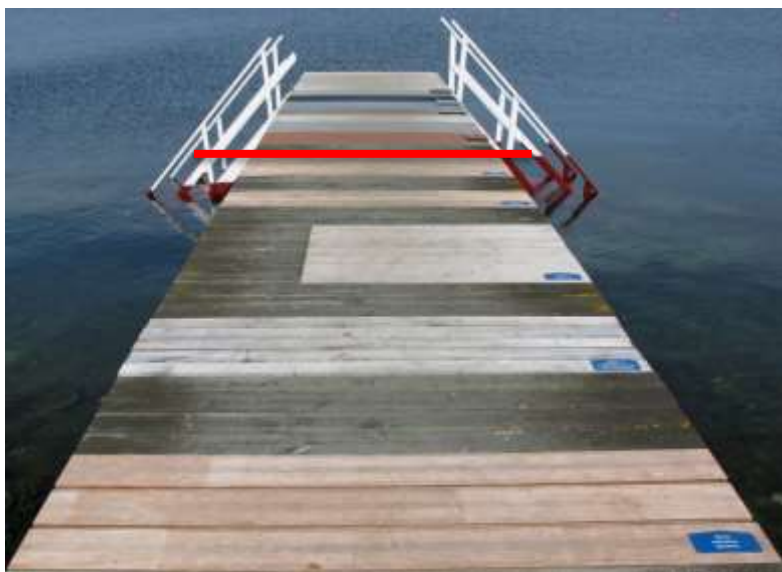
Figur 5. Brygga J, 2014-06-10, kompletterad med flera trämaterial som installerades 2014-03-14 (under det röda strecket).

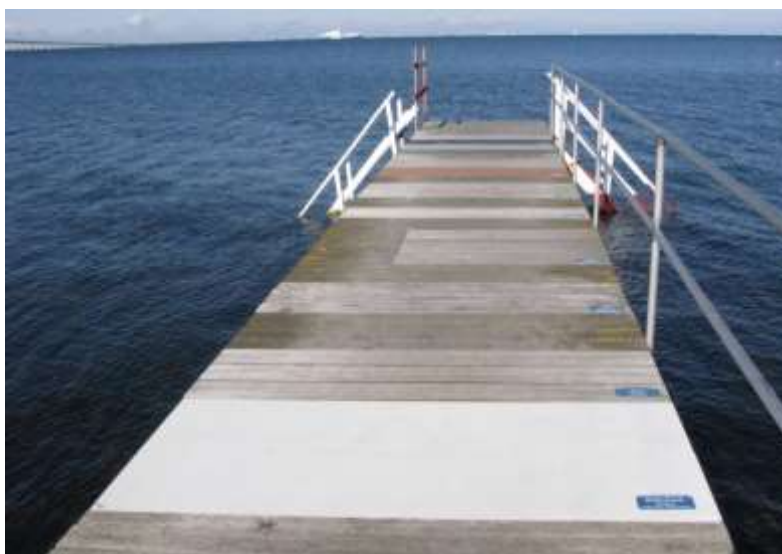
Figur 6. Brygga J, 2016-09-21, kompletterad med ett nytt material (vita skivan) som installerades under våren 2016.

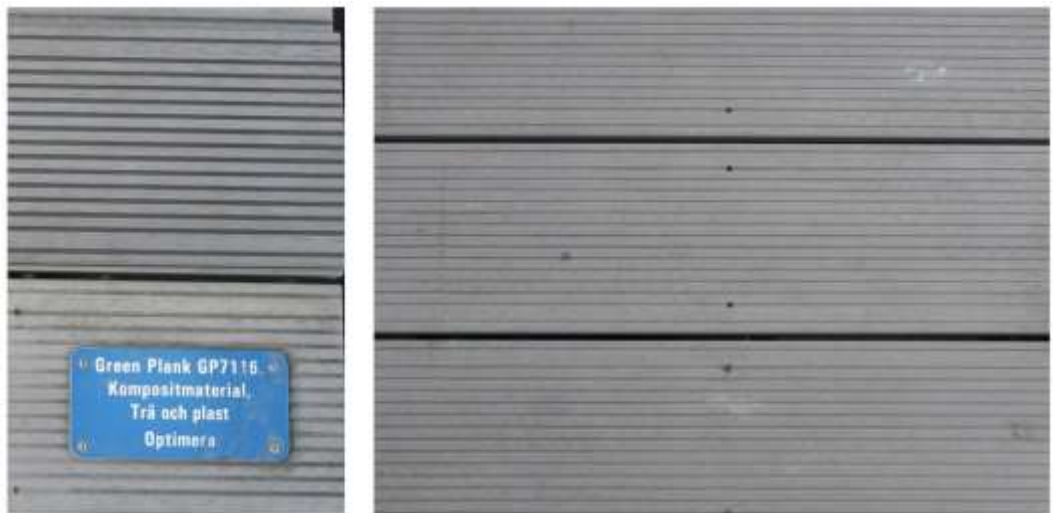
Figur 28. Green Plank GP7116 grå, trä-plastkomposit.

Allmänt sett kan konstateras att samtliga material i stort sett har samma utseende och färg som ursprungsmaterialen och i stort sett är helt rena från synlig påväxt av missfärgande svamp och alger.

- hos Rustik har färgen blivit jämnare grå, sannolikt beroende på nedbrytning av vissa plastkomponenter som gör ytan mera porös
- Green Plank har fortfarande ett mycket tilltalande utseende och har utseendemässigt förändrats minst av samtliga material i hela provningen.
