Studie av kondensrisk i ett mekaniskt ventilerat golv

Lars Olsson

SP Sveriges Tekniska Forskningsinstitut

SP Rapport 2008:05
ISBN 978-91-85829-19-4
ISSN 0284-5172
Borås 2008

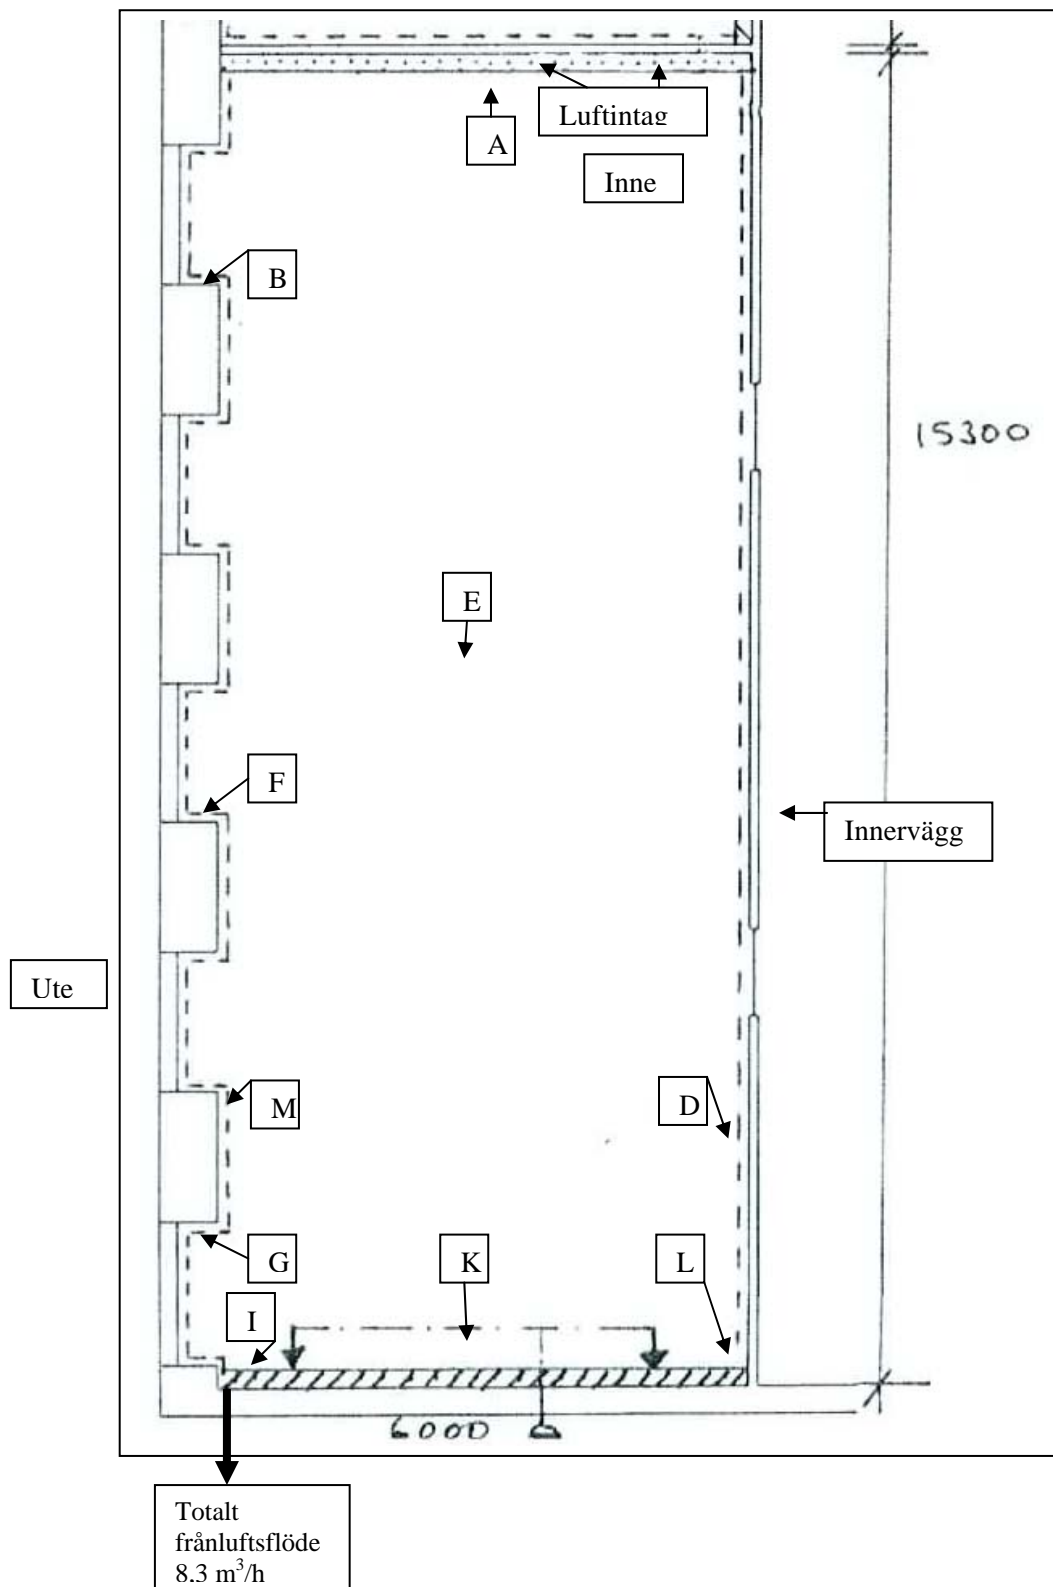
5.2 Bilaga 2

Mätvärdena redovisas i bilaga 1. Generellt sett uppmättes låga fuktvärden ($<75\%$ RF) i ventilationsspalten och i många fall var den lika med inneluften förutom i mät punkt F (100% RF). Inget tyder på att detta kan ha orsakats av kondensvatten utan bedöms vara fritt vatten eller kapillär transport från kantbalken som fuktat träbiten. Vid en okulärkontroll så påträffades dock inget synligt vatten. Förutsättningarna vid denna mät punkt avviker därför från de andra mätpunkterna så tillvida att det finns en ytterdörr i ytterväggen och en vattenutkastare på ytterväggens utsida. Droppbleck saknas på utsida tröskel vilket gör att regnvatten kan hamna på kanten av kantbalken som kan uppfuktas.

Planskiss och mätpunkternas placering.
