Solfångares kvalitet och beständighet i Sverige

Del 2 Konvektionshinder av FEP-film - Skadeutredning

SP
SP Rapport 1993:17
ISBN 91-7848-401-4
ISSN 0284-5172
Borås 1993

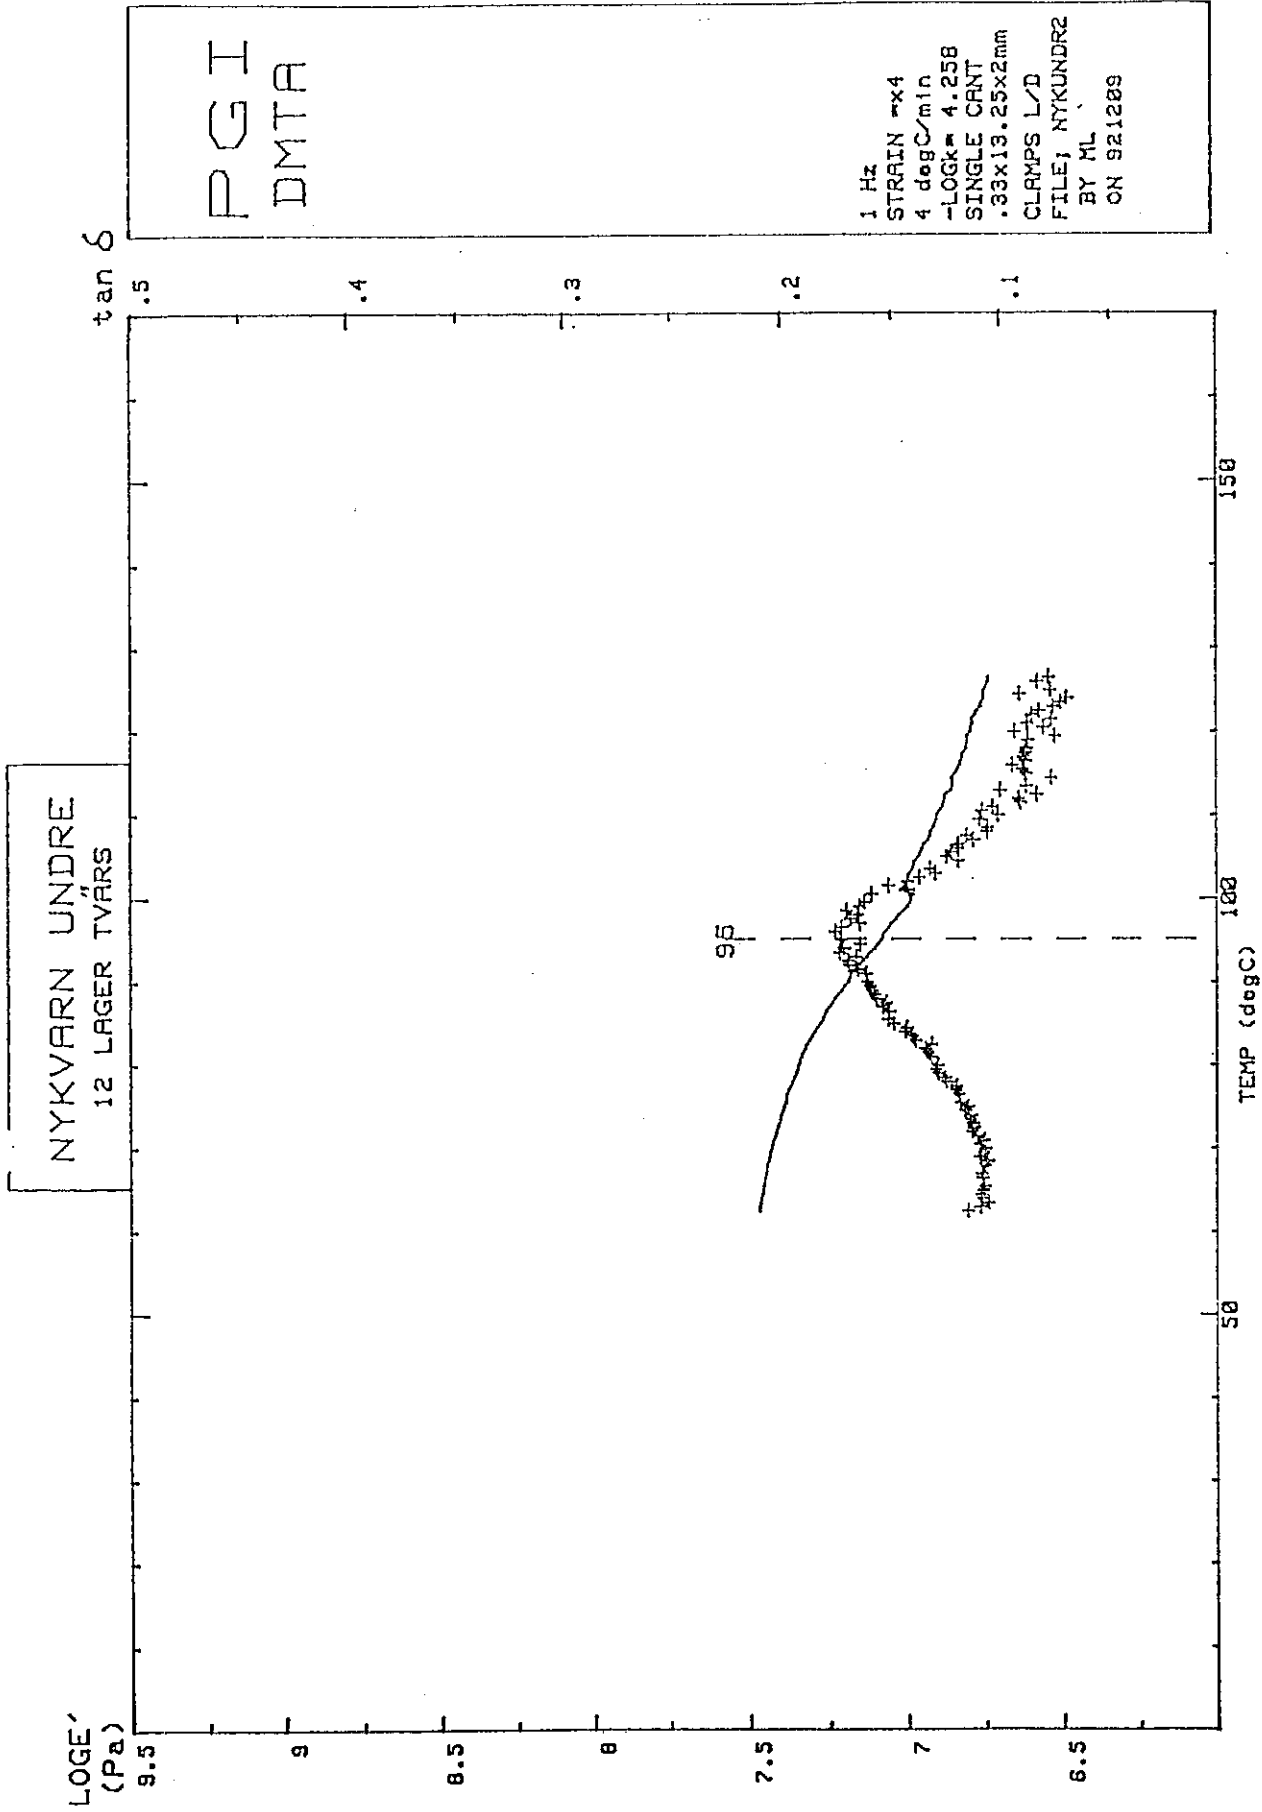
NYKVARN UNDER FILM
12 LAGER TVÁRS

Om man ser på Nykvarn etapp I, som har solfångare med dubbla filmer, så tycks skadeorsakerna vara temperaturberoende, eftersom det alltid är den undre filmen, närmast absorbatoren, som är trasig.
