Betydelsen av konstruktiva detaljlösningar för träfasader – en underhandsrapport

- **Luftspaltens betydelse för fuktbalansen**
- **Spikning kontra skruvning – jämförande studier i fält och laboratorium**

Träteck, Rapport P 0012043

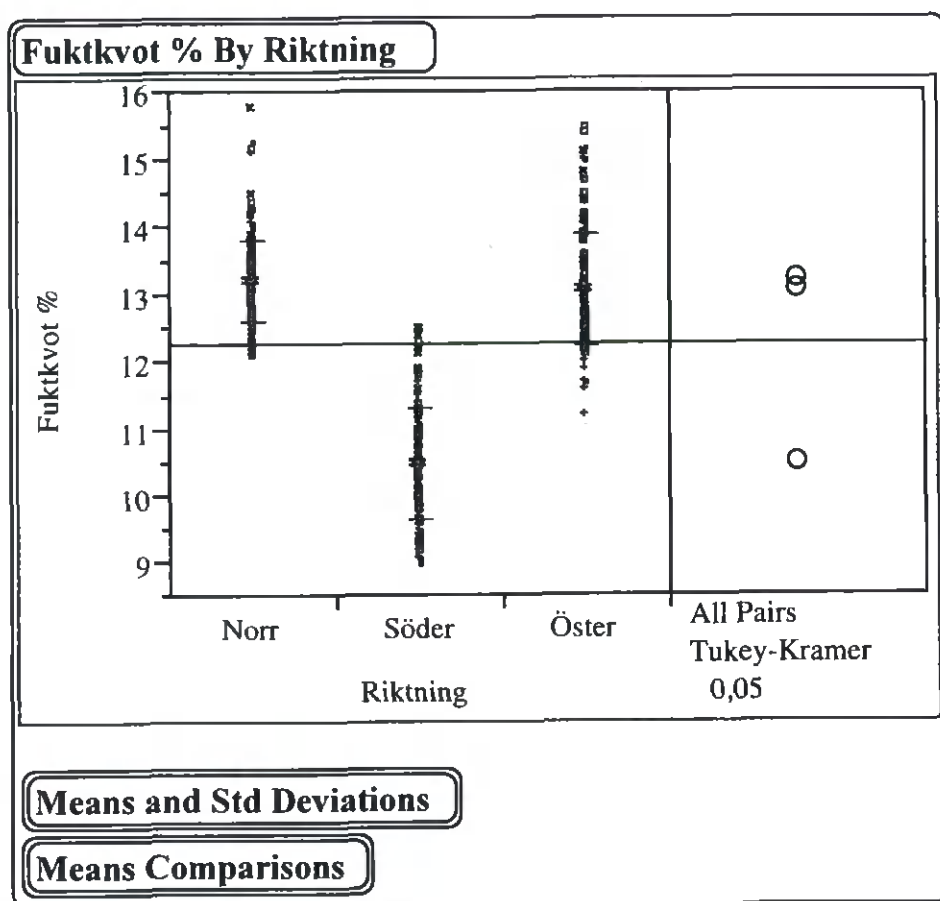
Figur 3. Jämförelse av fuktkvoten i de tre väggsektionerna efter 5,5 års exponering. Totalpopulationens medelvärde motsvaras av den horisontella linjen mitt i diagrammet. Alla uppmätta fuktkvoter redovisas tillsammans med medelvärde, standardavvikelse och standardfel för varje population. Variansanalys (Tukey Kramer ANOVA, 95% konfidensintervall) visualiseras med cirklar. Cirklar representerande medelvärden som är signifikant skilda överlappar mindre än 90° eller inte alls. Om cirklarna skär varandra med mer än 90° är medelvärdena inte signifikant skilda. ■ = ingen luftspalt, + = 10 mm, x = 20 mm, □ = 30 mm luftspalt. (Symbolerna är svåra att särskilja i figuren, men deras fördelning framgår av figur 5.)

Som framgår av figur 3 är skillnaden i fuktkvot signifikant mellan sektionen som exponerats mot söder jämfört med norr och östersektionerna. En betydande uttorkning har således hunnit ske i söderläget fram till senare hälften av maj.

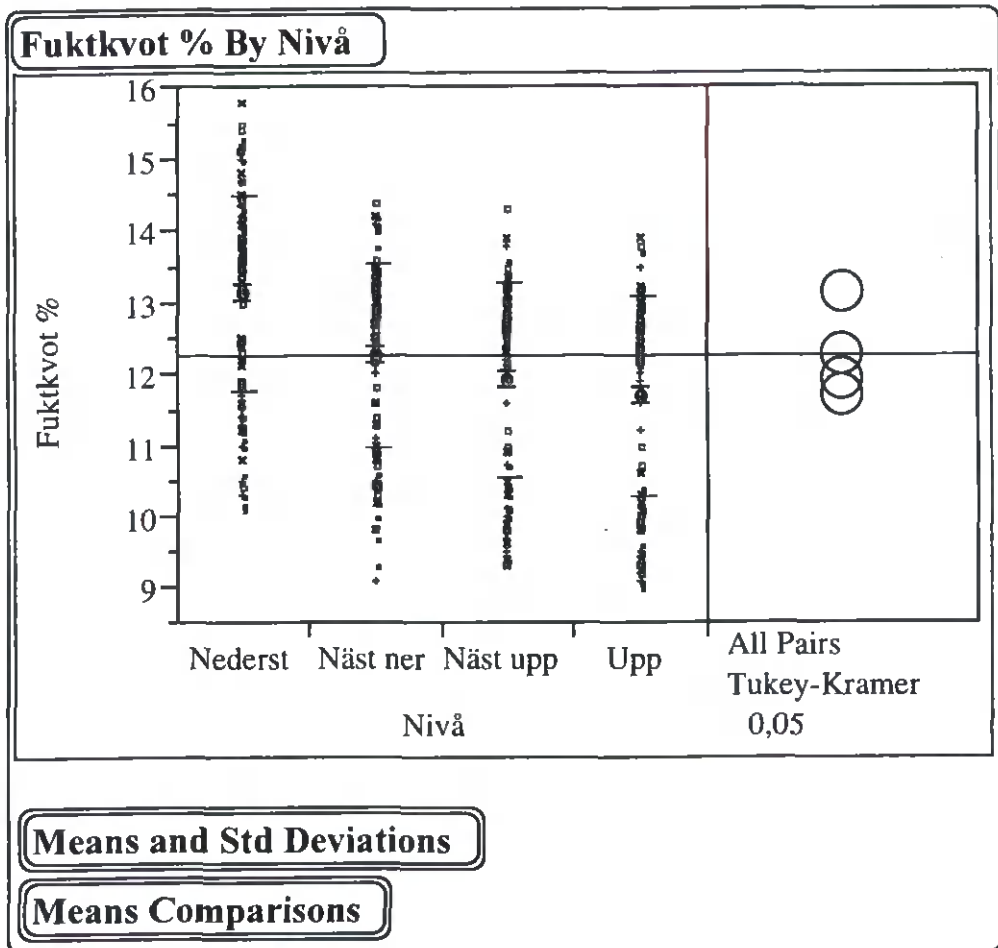
Figur 4. Fuktkvoten mätt på olika nivåer i väggsektionerna (150, 850, 1550 och 2250 mm från brädornas nederkant). Alla uppmätta fuktkvoter redovisas tillsammans med medelvärde, standardavvikelse och standardfel för varje population Variansanalys (Tukey Kramer ANOVA, 95% konfidensintervall) visualiseras med cirklar. Ytterligare förklaringar se figur 3.

De nedersta mätpunkterna ger som väntat högre fuktkvoter än de övriga. Skillnaden är signifikant liksom skillnaden mellan de näst nedersta och de översta värdena. Figur 4.

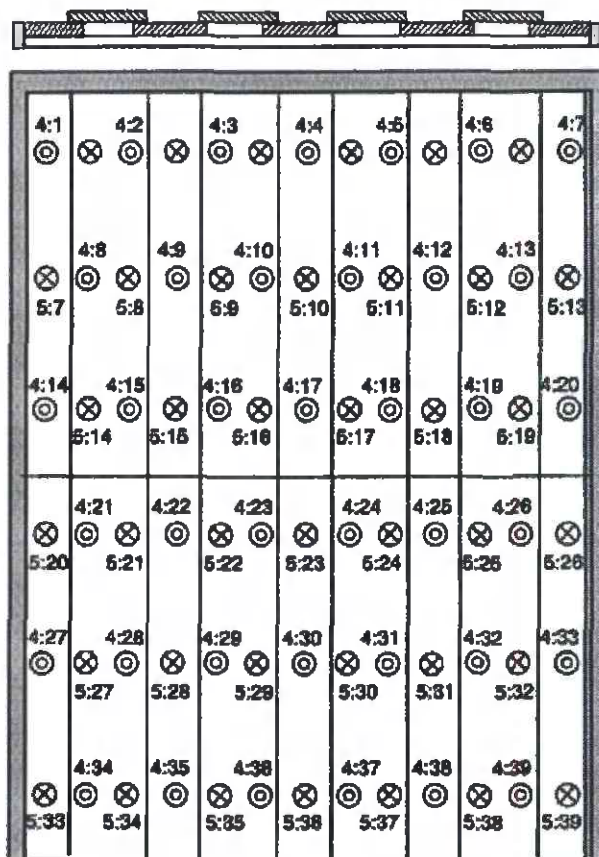
- ⊙ = 4. "Tysk" skruv 45/65
- ⊗ = 5. "Svensk" skruv TF 55/TF70

Figur 3. Fördelningen av skruvar i den nya sektionen.

Väggen utsattes för omväxlande perioder av uppfuktning genom bedysning 1 vecka och uttorkning 1 vecka i Träteks laboratorium i Skellefteå under sammanlagt 7 månader. Under hösten 1997 flyttades väggen utomhus och har sedan dess exponeras mot söder i Medle utanför Skellefteå. Då tillfogades ytterligare en sektion som monterades med två likartade nya skruvtyper.: Brüggmann Fassadenschraub 45 och 65 mm samt en blankförzinkad träskruv från Heke Nordiska, TF 55 och 70 mm, se figur 2. Fördelningen av skruvarna i den nya sektionen framgår av figur 3. Skruvkonstruktionen illustreras av skruven från Brüggmann, figur 4. Samtliga skruvar är självborrande. Provväggens konstruktion framgår av figur 5 och 6.

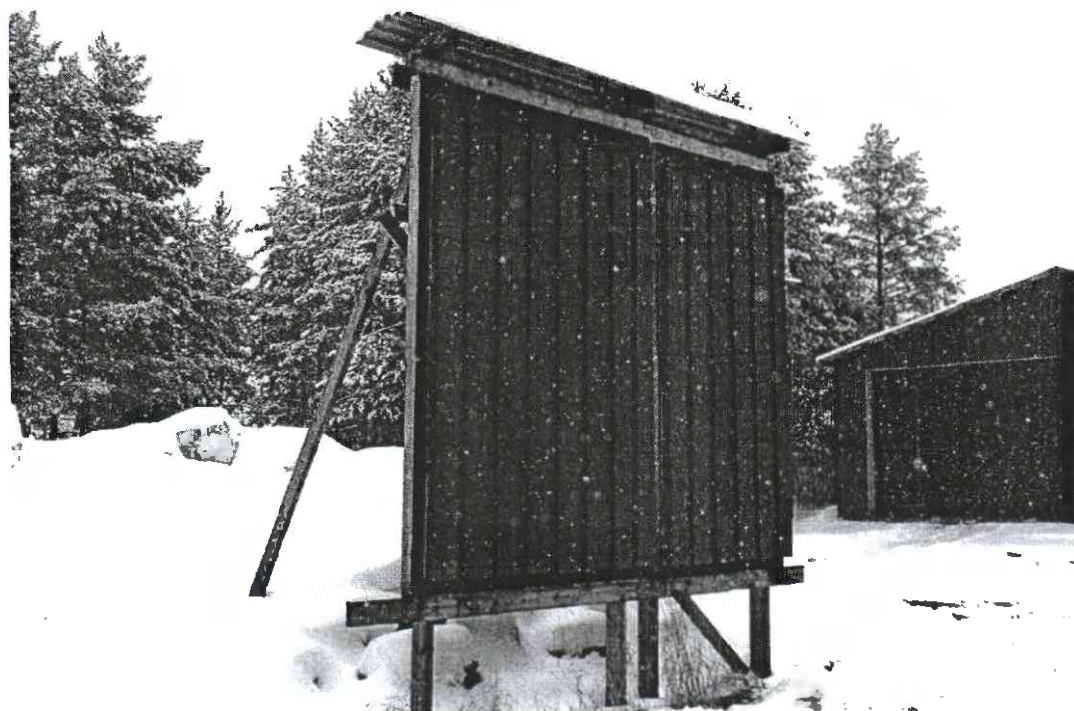
Figur 5. Provväggen i Medle

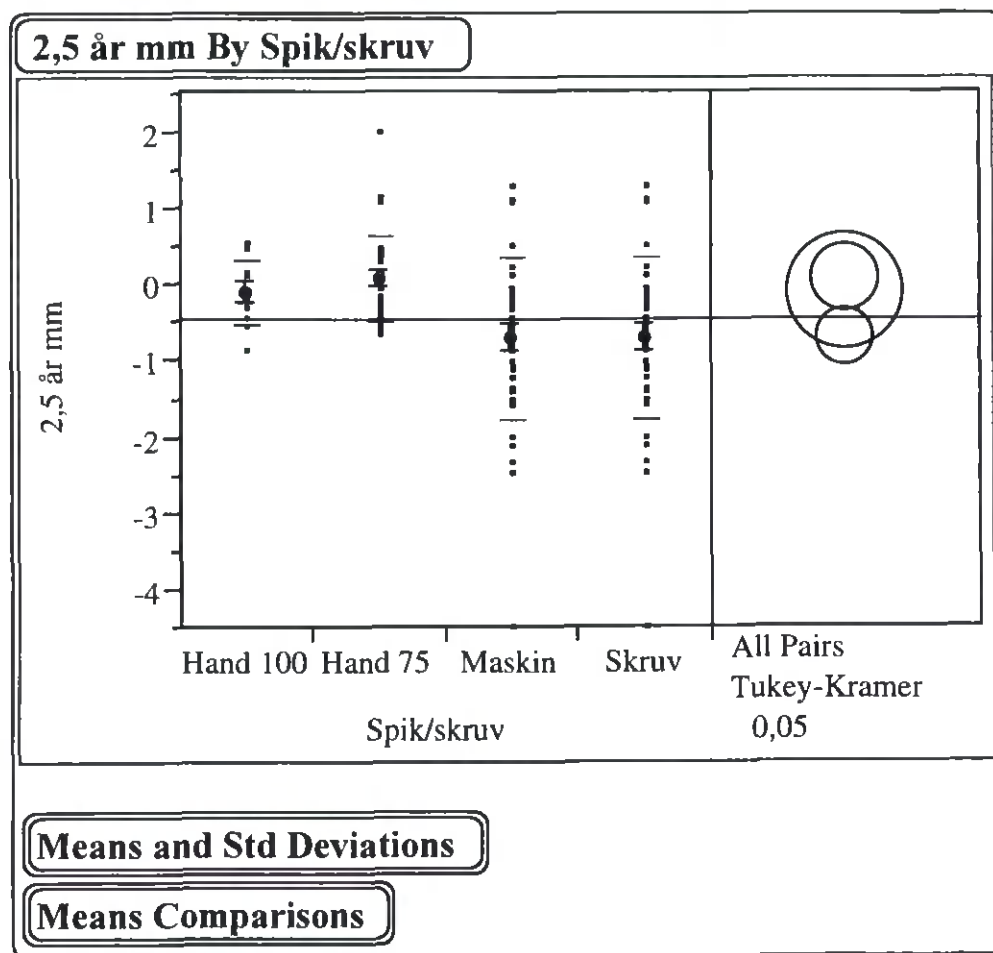
Figur 9. Spikarnas och skruvarnas läge efter 2,5 års utomhusexponering. Nivån för alla spikar/skrubar redovisas tillsammans med medelvärde, standardavvikelse och standardfel för varje population. Variansanalys (Tukey Kramer ANOVA, 95% konfidensintervall) visualiseras med cirklar. Ytterligare förklaringar se figur 7.

Spikarnas och skruvarnas läge, 2000-05-22, efter 2,5 års utomhusexponering framgår av figur 9.

Som framgår av figur 7, 8 och 9 har spikarna slutat arbeta sig in i ytan under utomhusexponeringen och möjligen börjat arbeta sig ur medan skruvarna fortsätter arbeta sig in. Medelvärdet för 100 mm handspik är -0,10 jämfört med -0,23 efter laboratorieexponeringen. För 75 mm handspik är motsvarande värden 0,07 jämfört med -0,11. För maskinspiken är värdena -0,69 jämfört med -0,83 mm. För Essve-skrubarna är värdena -0,69 jämfört med 0,39 mm, vilket innebär att de i medeltal har arbetat sig in ytterligare 1,08 mm. Sammanlagt har Essve-skrubarna arbetat sig in 2 mm. Man kan förvänta sig att detta efter ytterligare exponering kommer att påverka färgskiktet kring skruvhuvudet. Se figur 10.

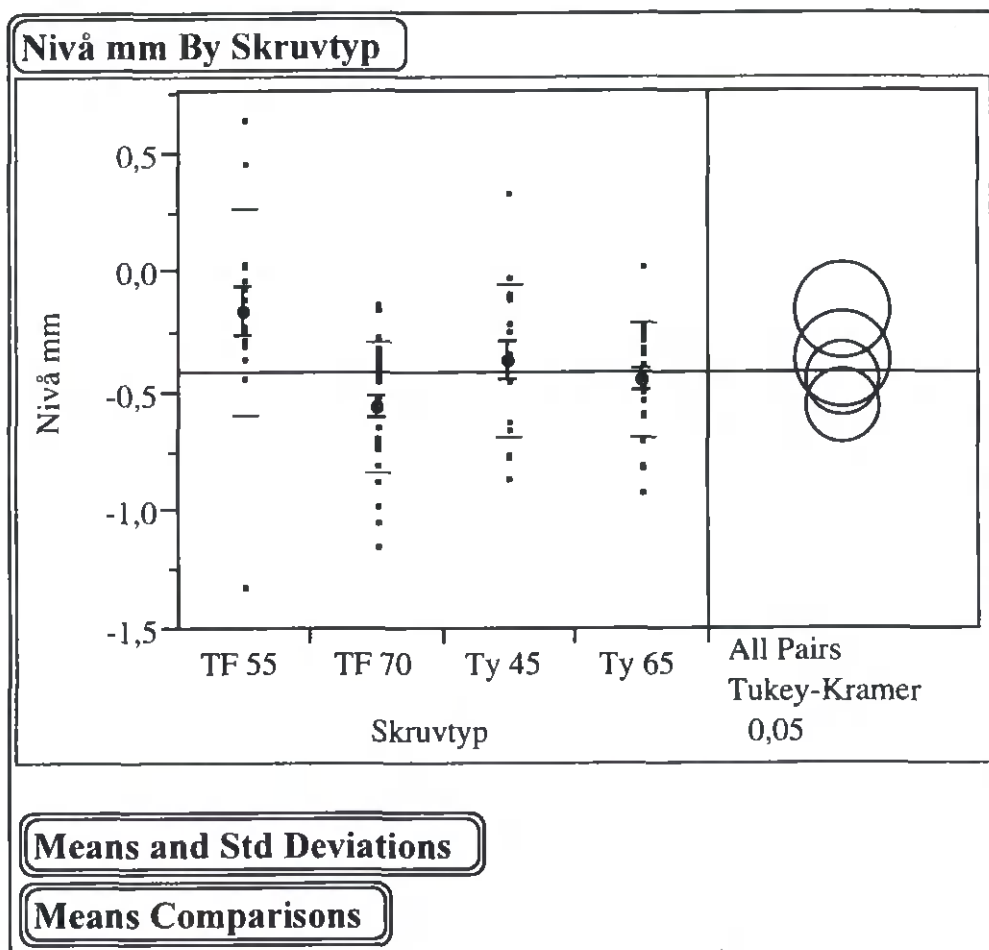
Figur 12. Läge relativt träytan hos tysk (Brügmann) och svensk (Heke TF) skruv efter 2,5 års utomhusexponering. Nivån för alla spikar/skruvar redovisas tillsammans med medelvärde, standardavvikelse och standardfel för varje population. Variansanalys (Tukey Kramer ANOVA, 95% konfidensintervall) visualiseras med cirklar. Ytterligare förklaringar se figur 7.

Skruvarnas läge efter 2,5 års utomhusexponering framgår av figur 12.

Initialdata för skruvarnas läge i denna sektion saknas, men strävan var att få skruvarna att bottna på samma sätt som i första sektionen. Mot denna bakgrund förefaller det som om även här skruvarna arbetar sig in i ytan. Medelvärdet för de olika skruvarna är -0,16 mm för TF 55, -0,56 mm för TF 70, -0,37 mm för Brügmann 45 och -0,46 mm för Brügmann 65.
