Påverkan av vatten från sprinkler på vägg- och takmålningar

The influence of water from sprinkler sprays on invaluable wall- and ceiling paintings in heritage buildings

Key words: Sprinkler systems, water sprays, water mist, heritage buildings, paintings, artefacts.

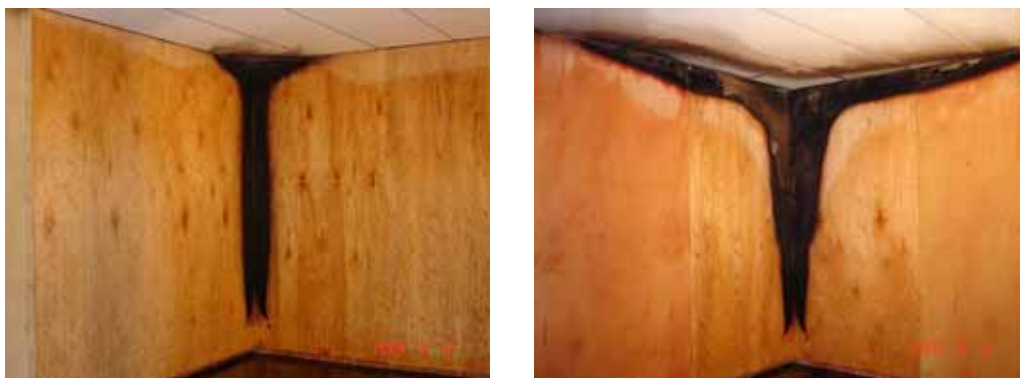
Figur 2 Illustrativa resultat från två sprinklerförsök som visar att den relativa brandskadan blir större, se den högra bilden, när mindre mängd vatten från en sprinkler träffar väggytorna. Brandkällan bestod av en 100 kW gasolbrännare som placerades mot hörnets väggar (visas ej på fotona).

Betydelsen av vätning av väggytor för att reducera brandskador kan illustreras av nedanstående foton som är hämtade från försök genomförda vid SP Brandteknik. Fotona visar brandskadorna i två väggar försedda med en 3 mm tjock panelskiva. Det munstycke som användes i det vänstra fotot hade en spridningsbild som vätte båda väggytorna, nästan upp till taknivå. Det andra munstycket hade sämre spridningsbild som inte träffade en så stor yta av väggen, särskilt i hörnet. Om en brand sprids upp längs en vägg kan alltså brandskadorna blir relativt omfattande om lite eller inget vatten träffar väggen.

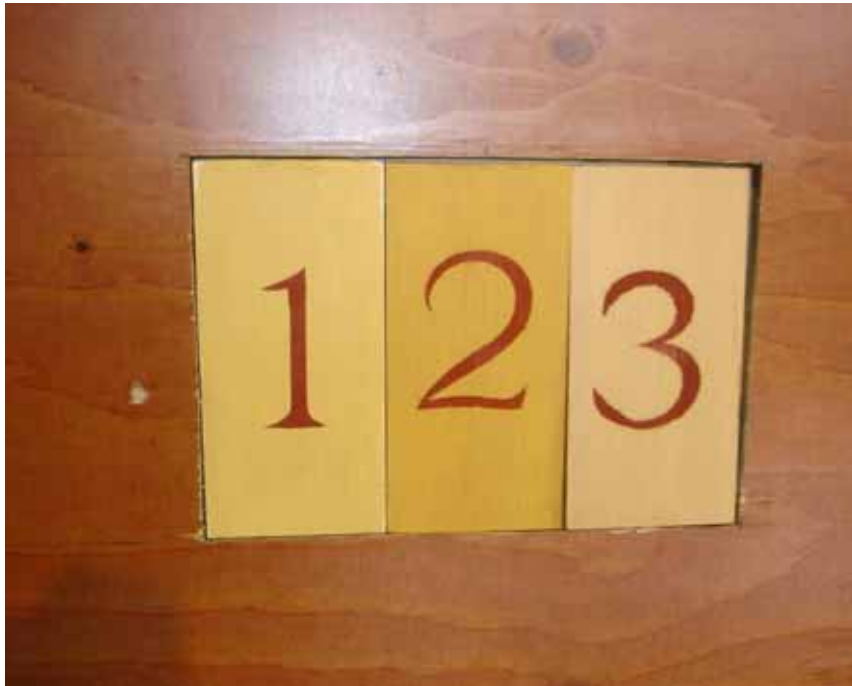
Figur 10 Montering av de nytillverkade provkropparna genom en öppning i väggskivan, 1) limfärg, 2) äggoljetempera på kredering och 3) oljefärg.

Vid försöken monterades de tre olika nytillverkade provkropparna sida vid sida enligt figur 10, så att de var i nivå med väggsnivån frontyta. Provkropparna fästes med tejp på baksidan av skivan. De autentiska provkropparna monterades på samma sätt, men där användes tejp för att fylla öppningen mellan provkroppen och väggen.

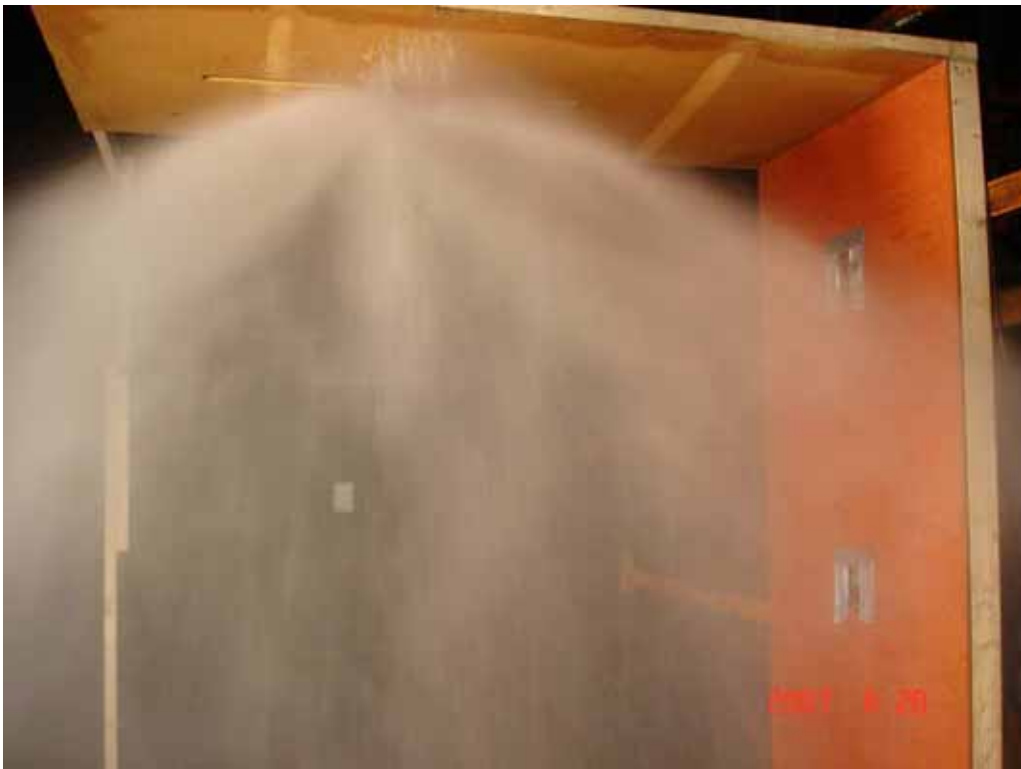
Figur 11 Spridningsbild från sprinklern vid 5,0 bars tryck (179 L/min). Fotot taget vid försöket med autentiska provkroppar, försök A1.

Sprinklern var placerad 1,50 m från väggen, vattentrycket var 5,0 bar och vattenflödet 179 L/min.

Spridningsbilden träffade vägen cirka 60 cm ned från taket och vätning erhöles dessutom cirka 20 cm ovanför denna yta av vatten som virvlade upp. De övre 20 cm var dock helt torra och även taket var helt torrt i ett område mätt 90 cm ut från väggen. Området närmast runt sprinklern utsattes för kraftig vätning av vatten som stänkte upp från spridarplattan. Området var cirka 90 cm långt och hela takytans bredd (120 cm).

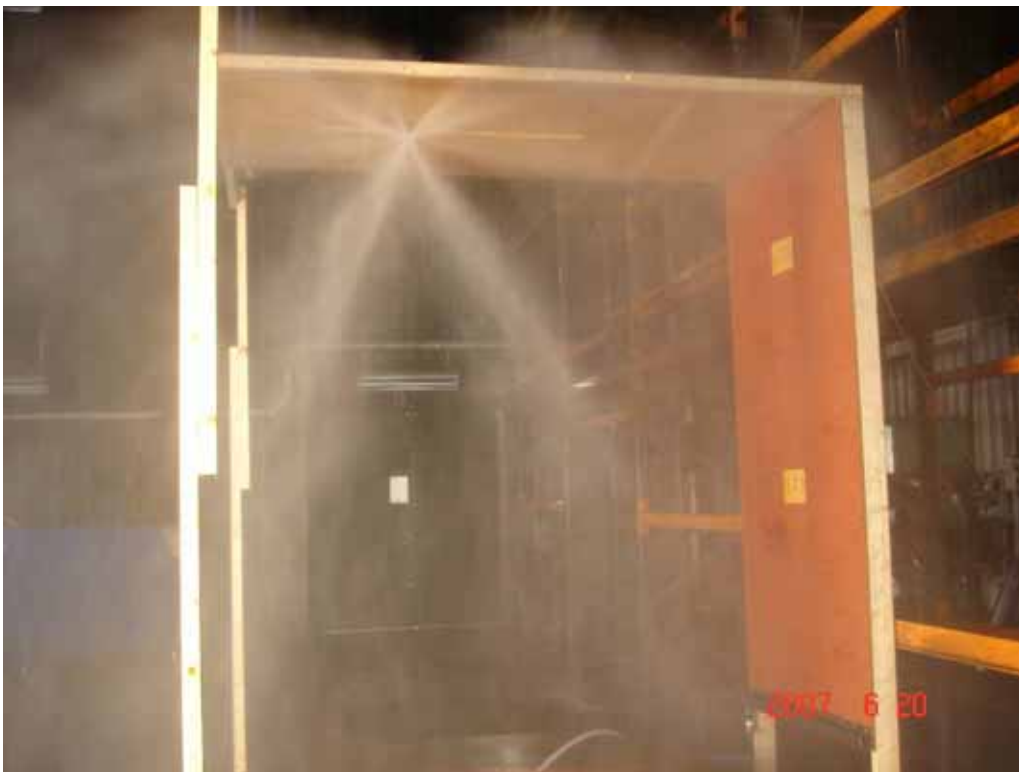
Figur 13 Spridningsbild från munstycket vattendimma (lågtryck) vid 15,0 bars tryck (24,4 L/min). Fotot taget vid försöket med nytillverkade provkroppar, Försök N2.

Munstycket var placerat 1,60 m från väggen, vattentrycket var 15,0 bar och vattenflödet 24,4 L/min.

Spridningsbilden från munstycket består av åtta övre ”komponenter” med en mycket horisontell spridning och fyra komponenter med en spridningsvinkel omkring 45°. Det innebär att den övre tredjedelen av väggen erhöll direkt träff och de nedre två tredjedelarna inte erhöll direkt vätning. Den nedre delen av väggen väts därför endast av vatten som rinner ned längs ytan. Takytan var helt våt, förutom en yta 50 cm – 60 cm närmast väggen.

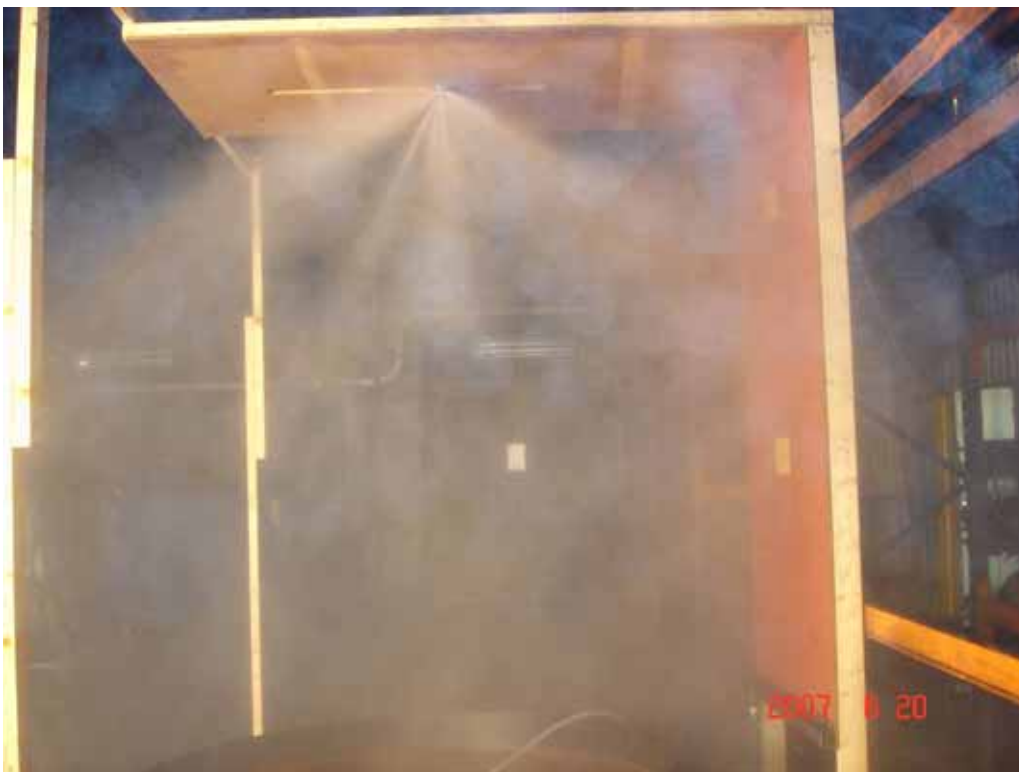
Figur 15 Spridningsbild från munstycket vattendimma (högtryck). Fotot taget vid försöket med nytillverkade provkroppar, Försök N3.

Munstycket var placerat 1,30 m från väggen, vattentrycket var 120 bar och vattenflödet 16,4 L/min.

Vattensprayen träffade väggen på en yta centriskt och cirka 80 cm ned från taket, strax under provkropparnas övre position. Väggytan var dock i princip helt våt, med undantag för en mycket lite yta nära taket, på grund av vatten som virvlade runt. Takytan var våt i hela sin bredd i ett område som sträckte sig drygt 20 cm ut från väggen. Runt munstycket var taket vått i ett oregelbundet område som var cirka 70 cm brett och 40 cm långt.

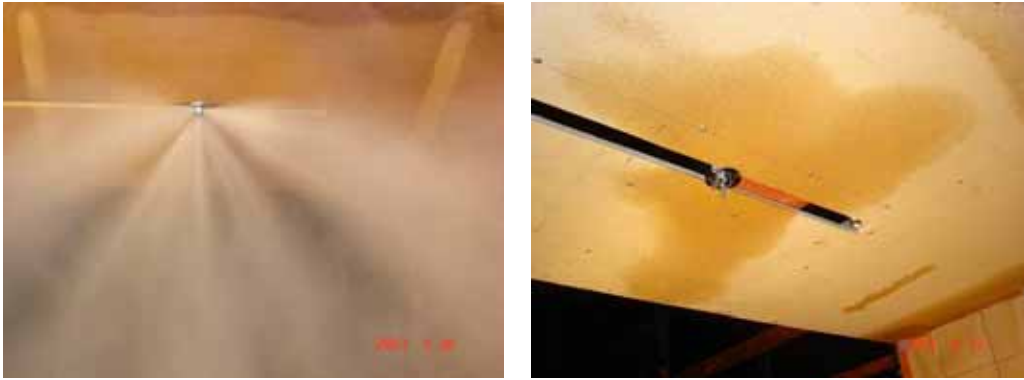
Figur 16 Närbild av området runt sprinklern och vätningen av takytan efter försöket. Observera att takytan närmast väggen erhöll vätning av uppvirvlande vatten.

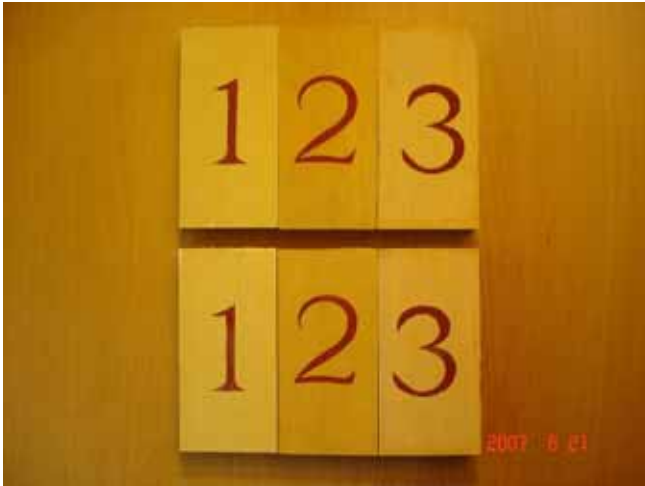
Figur 18 Provkroppar efter Försök N1 med sprinkler. På båda provkropparna med oljefärg (Nr 3) har kulören mörknat vid övre och nedre kanten.

Sprinklern var placerad 1,50 m från väggen och vattentrycket var 5,0 bar. Mätningarna visade att 16,0 L/min träffade väggytan.

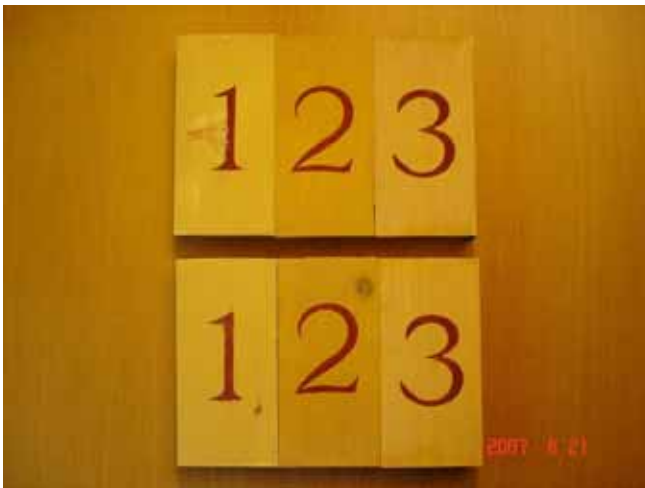
Figur 19 Provkroppar efter Försök N2 med vattendimma (lågtryck). Vid nedmonteringen berördes ytan oavsiktligt så att färgen släppte på den övre provkroppen med limfärg (Nr 1). En kvist framträder på provkropp med äggoljetempera (Nr 2) som var placerad på den nedre nivån. På båda provkropparna med oljefärg (Nr 3) har kulören mörknat vid övre och nedre kanten.

Munstycket var placerat 1,60 m från väggen och vattentrycket var 15,0 bar. Mätningarna visade att 1,0 L/min träffade väggytan.

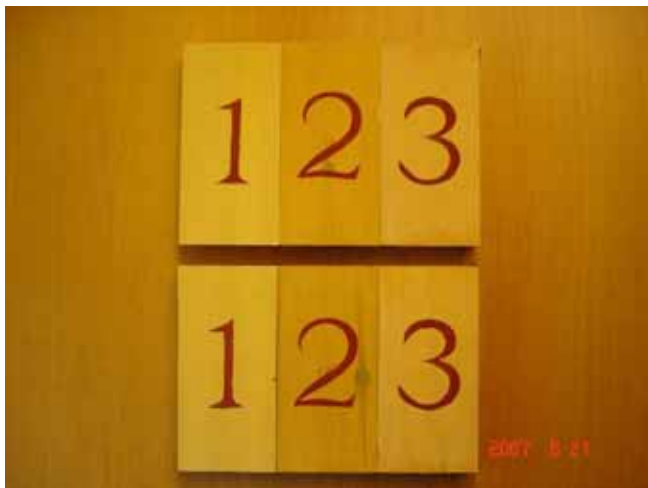
Figur 20 Provkroppar efter Försök N3 med vattendimma (högtryck). Kvistar framträder på båda provkropparna med äggoljetempera (Nr 2). På båda provkropparna med oljefärg (Nr 3) har kulören mörknat vid övre och nedre kanten.

Munstycket var placerat 1,30 m från väggen, vattentrycket var 120 bar. Mätningarna visade att 2,2 L/min träffade väggytan.

Vattensprayen träffade väggen drygt 10 - 20 cm under den övre positionen, som alltså framförallt utsattes för uppvirvlande vatten. Den nedre positionen utsattes för en relativt mjuk direkträff och för nedströmmande vatten.

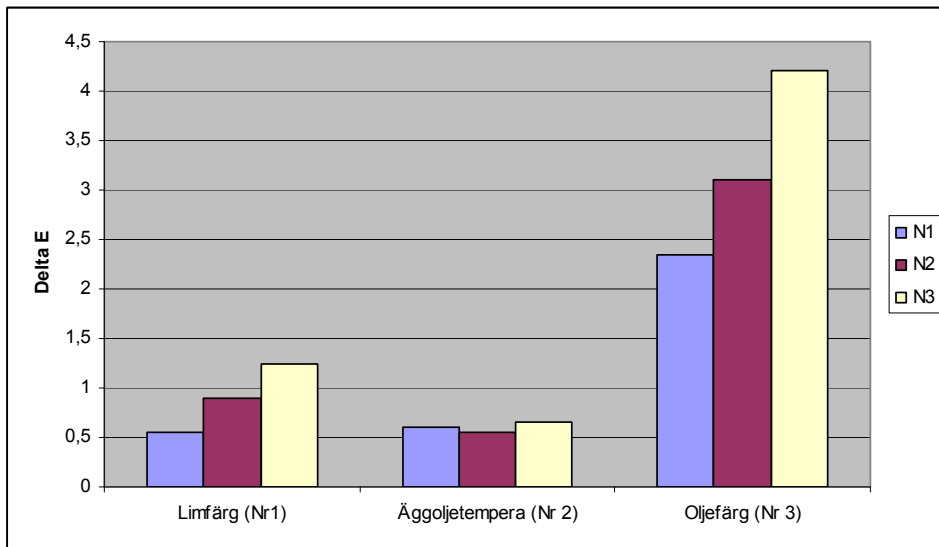
Figur 21 Medelvärden av den totala kulörförändringen ΔE för respektive färgtyp uppdelat på de olika försöken (N1, N2, N3). Oljefärgen (Nr 3) är den färg som kulörmässigt har påverkats mest vid försöken.

De kulörförändringar som uppmättes var relativt små men det går ändå att utläsa vissa tendenser. Figur 22 nedan visar att oljefärgen (Nr 3) är den färg som påverkades mest avseende kulörförändring. Detta kan troligen förklaras med att oljefärgen bleknade mycket vid åldringen och att den blekta och nedbrutna ytan då blev extra känslig för vatten, vilket medförde ökad kulörförändring vid vattenpåverkan. Slutsatsen är därför inte att oljefärg är känsligare för vatten än de två andra färgtyperna. Däremot har oljefärgsytan blivit extra vattenkänslig under åldringen, vilket gav utslag på kulören. Generellt

Vidare kan utläsas att provkropparna från Försök N3, vattendimma (högtryck), uppvisar störst kulörförändring för alla tre färgtyper, men det är generellt mycket marginella skillnader mellan samtliga tre system.

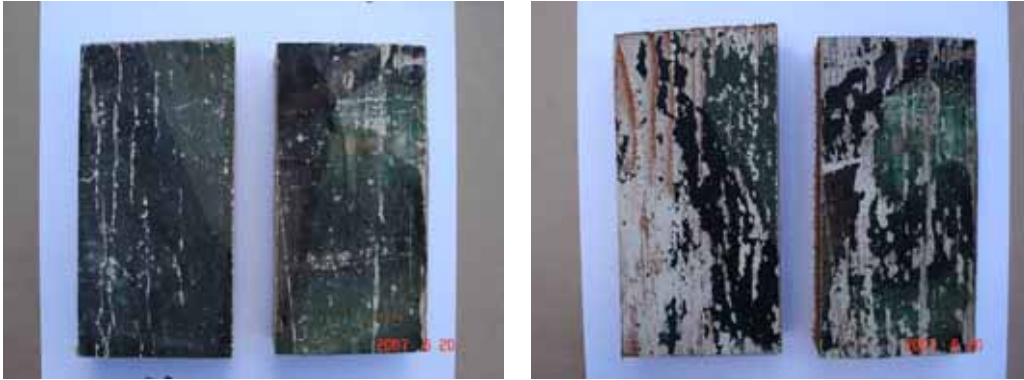
Sprinklern var placerad 1,50 m från väggen och vattentrycket var 5,0 bar.

Figur 23 Försök A1 med sprinkler. Opåverkade (till vänster) och påverkade provkroppar. Provkropparna till vänster i respektive foto var placerade i den övre positionen.

Resultatet visar att båda provkropparna fått omfattande skador, både den underliggande krederingen och den rena träytan är synlig på stora delar. Något förvånande är att den övre provkroppen förefaller mer skadad, trots att den var placerad ovanför vattensprayens huvudsakliga träffbild. En förklaring kan vara att färgskiktet på den övre provkroppen uppvisade viss sprickbildning innan försöket och att den rent mekaniska påverkan av vattensprayen dessutom var större mot den övre provkroppen.

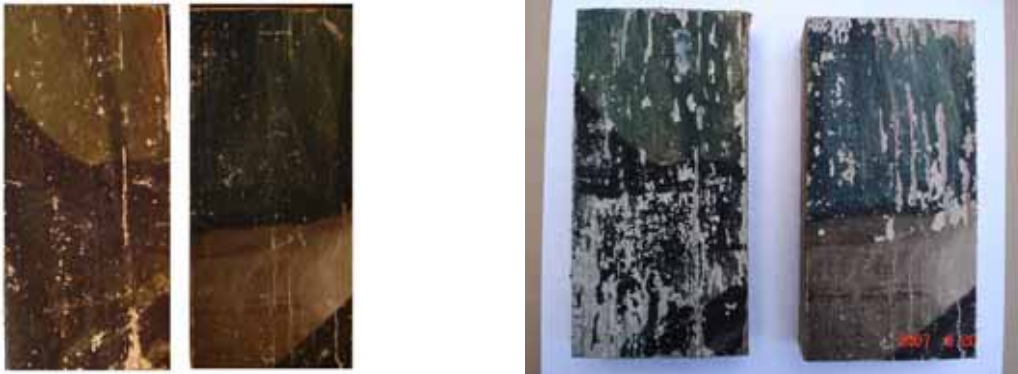
Munstycket var placerat 1,30 m från väggen och vattentrycket var 120 bar.

Figur 25 Försök A3 med vattendimma (högtryck). Opåverkade (till vänster) och påverkade provkroppar. Provkropparna till vänster i respektive foto var placerade i den övre positionen.

Resultatet visar att båda provkropparna är relativt skadade. Den övre av provkropparna är mer skadad än den nedre, trots att den inte utsatts för någon nämnvärd direkt påföring av vatten utan framförallt träffades av uppvirvlande vattendroppar. Den uppvisade dock mer sprickbildning innan försöket, vilket sannolikt har påverkat resultatet.

Resultaten indikerar att det sannolikt fanns en skillnad i känslighet mellan de individuella provkropparna på grund av faktorer som sprickbildning och andra ytdefekter i färglagren, antal färglager, etc. En jämförelse mellan försöken A3 och A4 visar till exempel stora skillnader i påverkan, trots vattenbegjutning med samma system, vattendimma (högtryck).
